平成19年度 農村災害ボランティア調査報告  
水土里ネットほっかい(平常時点検調査)

点検調査 平成19年9月26日(水)

施設名	用水路・川向4幹線岩5支線
管理団体	北海土地改良区

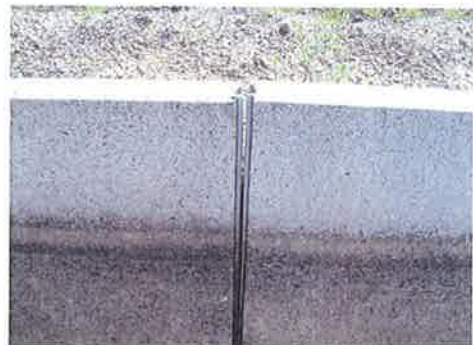
目地状況  
（一部）→

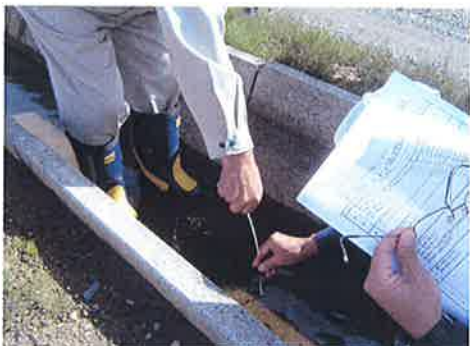
←トラフ断面  
測定

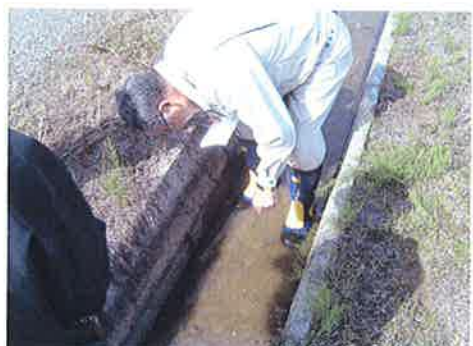
項 目	有・無	有りの場合における状況
施設	漏水	無	
	破損・劣化	無	
	不等沈下	①有	一部で有り。V50で65mm、V45で60mm、V40で50mm程度だが支障は無い。
	目地亀裂・剥離・脱落	無	
	堆砂	無	
法面	崩落	①有	盛土（抱土）部分に除草剤を散布しているため植生が無く、風化、雨水等により浸食されている箇所が一部ある。野ネズミによるとと思われる穴が随所で見られる。
	沈下（盛土・抱土）	①有	上記理由と、軟弱地盤により全体的に沈下している。多いところで18～20cm。
付帯施設	漏水	無	
	亀裂・破損	無	
	不等沈下	無	
管理施設	漏水	該当無し	
	亀裂・破損	〃	
	不等沈下	〃	
	安全施設の傾倒・変形	〃	
	施錠	〃	
その他	塵芥・異物	無	
	雑草繁茂	無

不等沈下  
による湛  
水（一部）

施設	設	状	況
現況	コンクリートV型トラフ(ロング)の目地剥離等もなく、特に問題はない。 一部で不陸が生じている。V50で65mm、V45で60mm、V40で50mm程度沈下しているが、余裕高の範囲内で現状では特に問題は無い。 ただ、盛土(抱土)部分に除草剤を散布しているため植生が無く、風化・降雨・融雪等による流亡で、全体的に痩せている。一部ではトラフ外側に雨水が流入したような痕跡も見られた。 その他、野ねずみによると思われる穴が随所で見られた。 維持管理は、岩見沢第7支線組合が行っている。労力低減のために除草剤を散布していると思うが、盛土の保護のためには植生は必要であり、植物の種類により効果の違う除草剤の散布、草刈りやハーブの植栽等、他の方法も検討されることをお勧めします。 用水路本体は、流水を阻害するようなゴミ・雑物もなく良く管理されている。	維持管理状況	
その他			不等沈下については、再整備の必要はないが、流亡した盛土は維持管理の範囲で小修理されることをお勧めします。 抱土が崩壊すると、水路本体にも悪影響が及ぶことも考えられます。

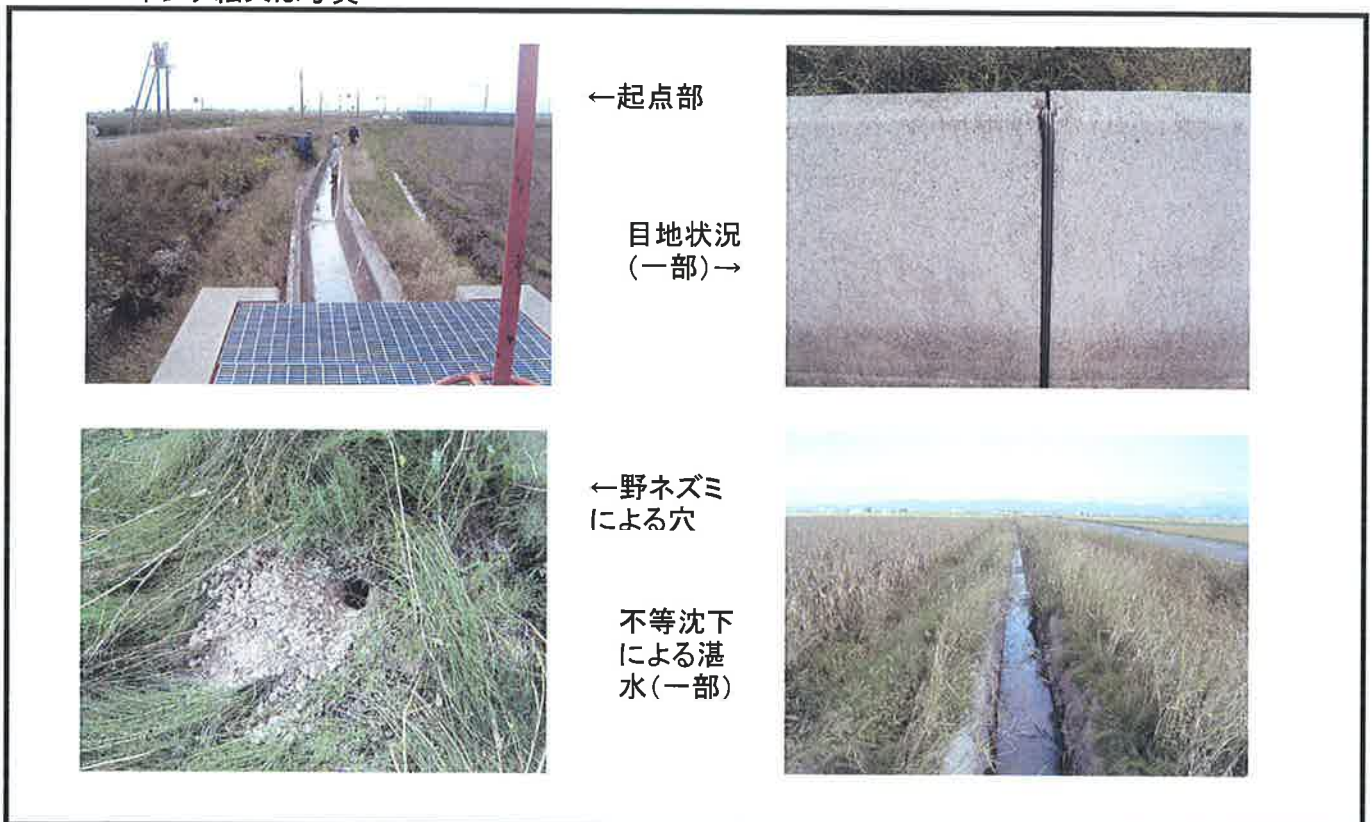
項 目	有・無	有りの場合における状況
施設	漏水	無	
	破損・劣化	無	
	不等沈下	無	
	目地亀裂・剥離・脱落	無	
	堆砂	無	
法面	崩落	無	
	沈下(盛土・抱土)	①有	軟弱地盤に起因する沈下が全体的に見られる。張付き農家によっては除草剤を散布している区間もあるが、25cm程度の沈下。他、野ネズミによる穴が多数ある。
付帯施設	漏水	無	
	亀裂・破損	無	
	不等沈下	無	
管理施設	漏水	該当無し	
	亀裂・破損	〃	
	不等沈下	〃	
	安全施設の傾倒・変形	〃	
	施錠	〃	
その他	塵芥・異物	無	
	雑草繁茂	①有	張付き農家毎異なるが、除草剤を散布していない区間では、水路内面にまで繁茂が及んでいる箇所も見られた。

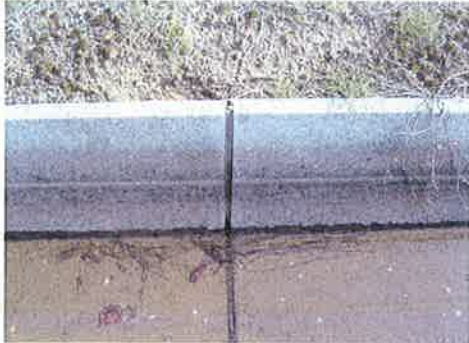
← 目地状況 (一部)

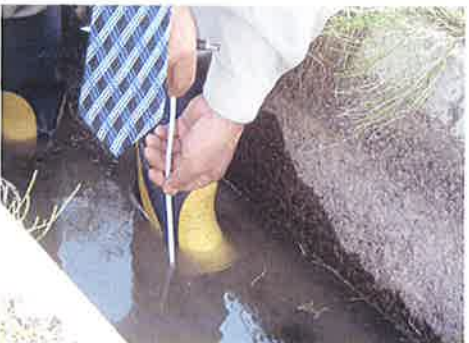
項 目	有・無	有りの場合における状況
施設	漏水	無	
	破損・劣化	無	
	不等沈下	①有	Vボックスの前後で沈下している箇所が見られ、終点近くでは最大で95mm程度。
	目地亀裂・剥離・脱落	無	
	堆砂	無	
法面	崩落	無	
	沈下	無	
付帯施設	漏水	無	
	亀裂・破損	無	
	不等沈下	無	
管理施設	漏水	該当無し	
	亀裂・破損	〃	
	不等沈下	〃	
	安全施設の傾倒・変形	〃	
	施錠	〃	
その他	塵芥・異物	無	
	雑草繁茂	無

不等沈下による湛水 (一部)
