平成19年度

農地防災・災害対応指導体制強化事業

実証調査（農村災害ボランティア平常時点検）報告書

調査施設 : 茂平沢第3貯水池
調査日時 : 平成19年8月28日
調査グループ : 道央グループ
調査員 : 片山直幸 末永正樹
村上国夫 平野義信

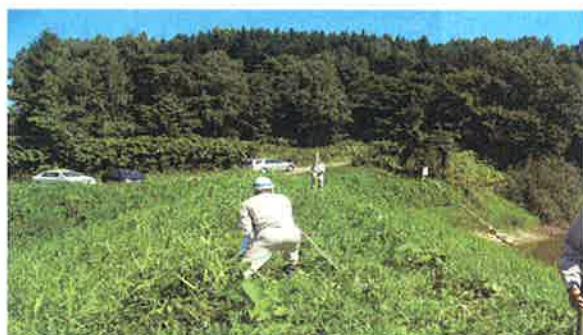
(1) 堤頂の縦断測量

堤体は大正13年に築造以来改築はなく、築造時の構造の記録はまったくない。

堤頂の測量の結果は中心部に向かって低くなっているが、(SP 60 10cm) 堤体が沈下傾向にあるとはいえない。

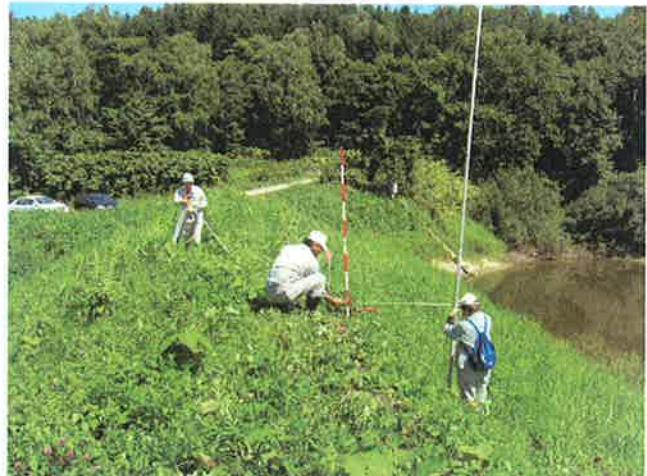
(2) 堤体の横断測量

堤体の横断測量の結果は、堤体の上部で著しく急勾配のところがあり（堤頂 1. 2

5m 高低差 1. 16m）堤体の上部では、法面の崩壊が進行したが、現在の状況（貯水池の機能）では、植生の繁茂から極端な法面の崩壊は考えにくい。

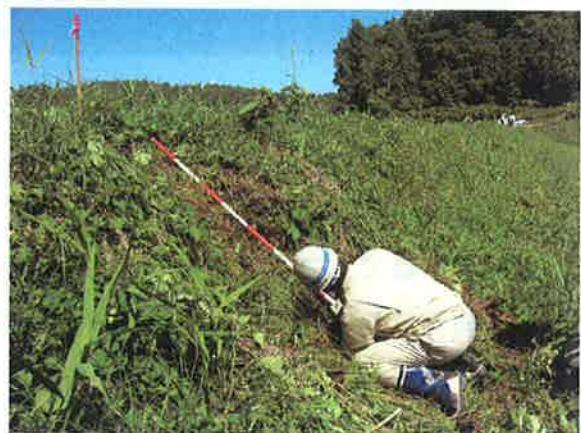
(3) 堤体上部の法勾配

測定の結果は下表によるが sp0 からが 30 度の堤体の築造時の勾配とすれば sp40 は 47 度と法勾配が 1 割を越える勾配となっている

植生の状況からは、数年過去の法面の崩壊が進行したと考えられるが、池の波による侵食であれば sp0 から sp10 は侵食があまりにも少ない

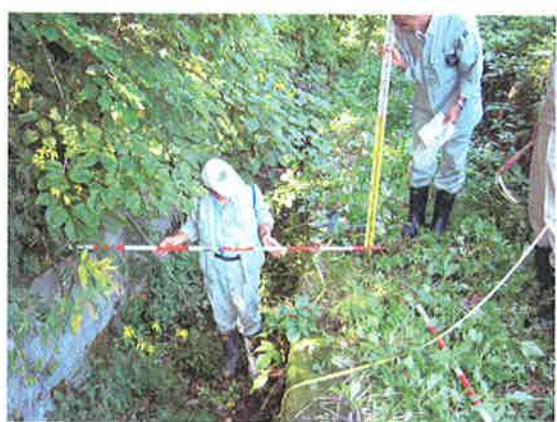
(2) 放水路背面の決壊

放水路背面土砂の決壊が数箇所ある

現状では構造に影響を及ぼしてはいないが、背面の凍結の原因となりかねない

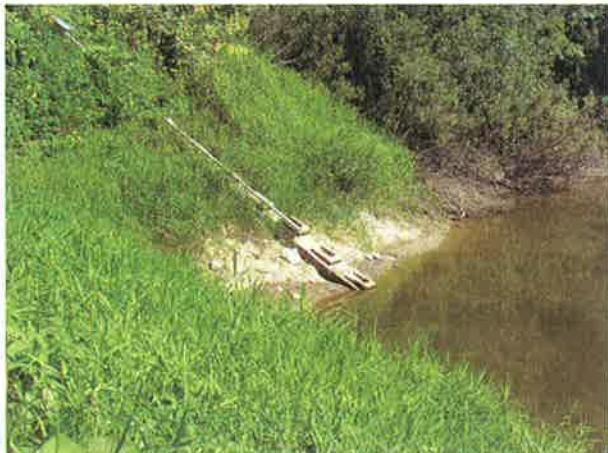
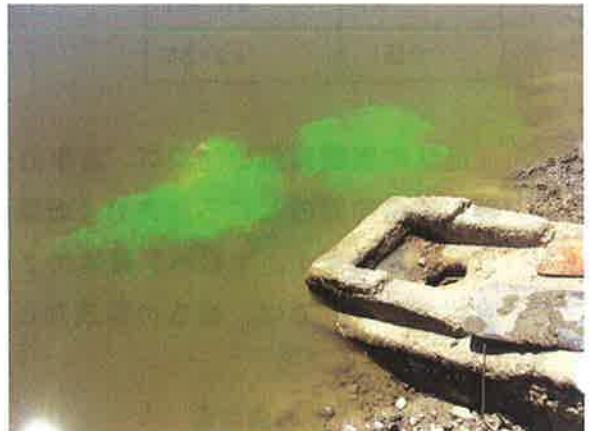
(1) 斜樋

コンクリート表面の劣化や欠落がみられる

取水ゲートは鉄板のみで戸当り金具の形跡は見られない。調査時は水位が最下位にありすべてのゲートが開放されていたため取水ゲートの止水状況は不明

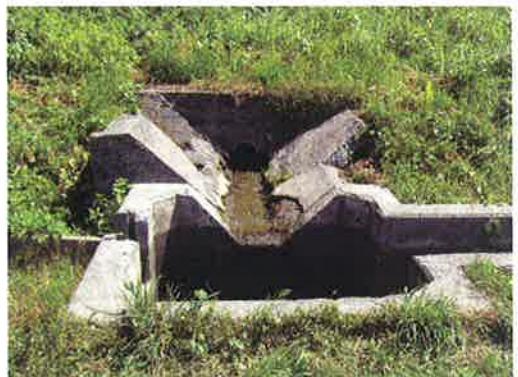
(2) 底樋

底樋の状況は内部の調査ができないために吐出部のみの調査で、コンクリートの劣化は見られるが亀裂や、傾倒はない。ただし、導水路部はブロック構造で目地が欠落し、傾倒している。

導水路下流の樹付近からは地下浸透水がある。

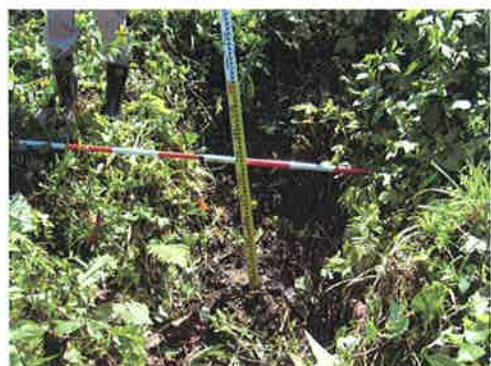
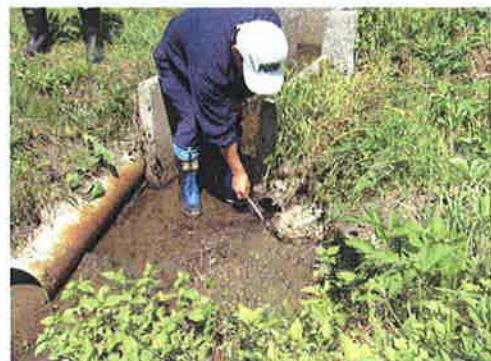
(2) 底樋吐出部

底樋吐出部には多めの浸透水があり取水口を遮断して付近に色素を投入したが色素は流出しなかった貯水池の水温 26 度と浸透水の水温 25 度で 1 度差であった貯水池の温度差がないことあり貯水池内の水位をあげるか、融雪時の水温差が大きい時の調査が必要となる

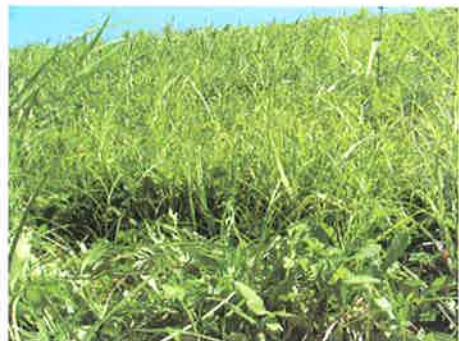
(3) 水草

堤体背面全体にスゲが繁茂しているが、s p 50の背面下部では群生している。

堤体の盛土を掘削したが特に湿滲しているとはおもわれないが貯水池の水位がないため不明
