平成19年度 実証調査（農村災害ボランティア平常時点検）報告書

管理団体名＝水土里ネット当麻

点検調査 平成19年9月4日（火）

調査グループ；道北グループ

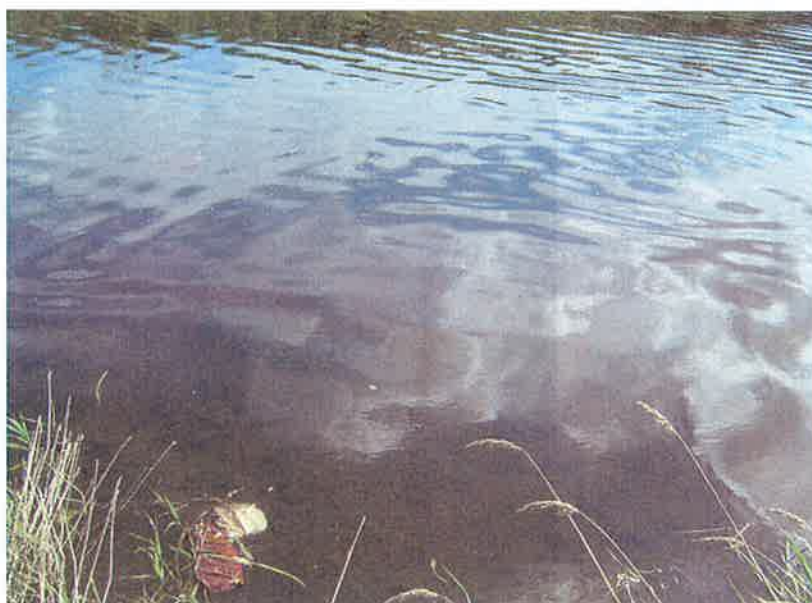
6

上流側
土砂堆積なし

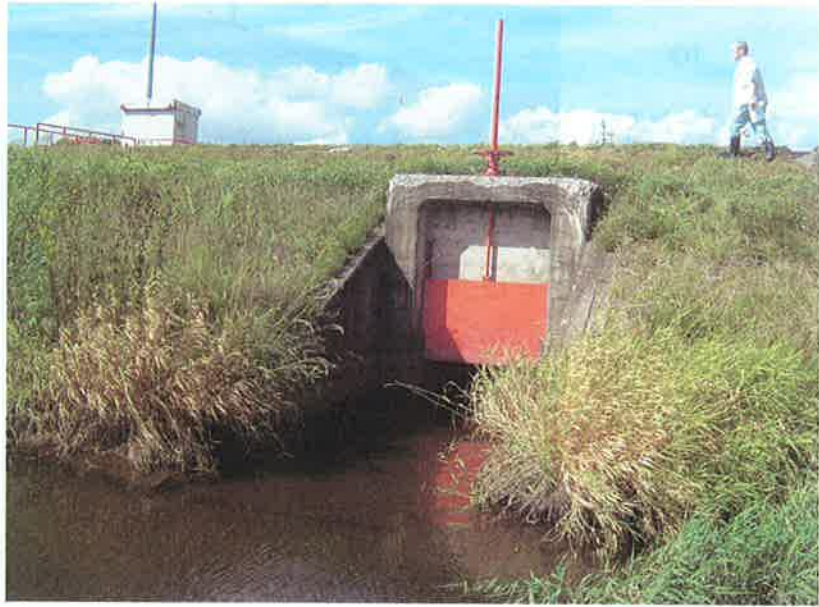
7

○特に緊急性がある問題は無いが、一部力所（側壁部及び取水門ゲート部）においてコンクリートの劣化によるクラックが発生していることから、維持管理業務としての補修を行って施設の耐用年数延長を図っていくことが必要である。

右岸側
取水ゲート

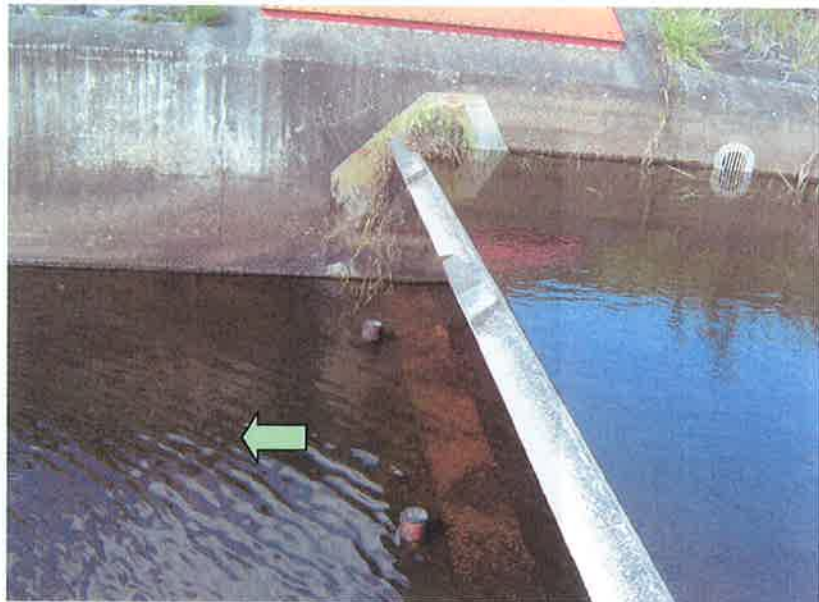
8

右岸側
転倒ゲート
側壁との結合部

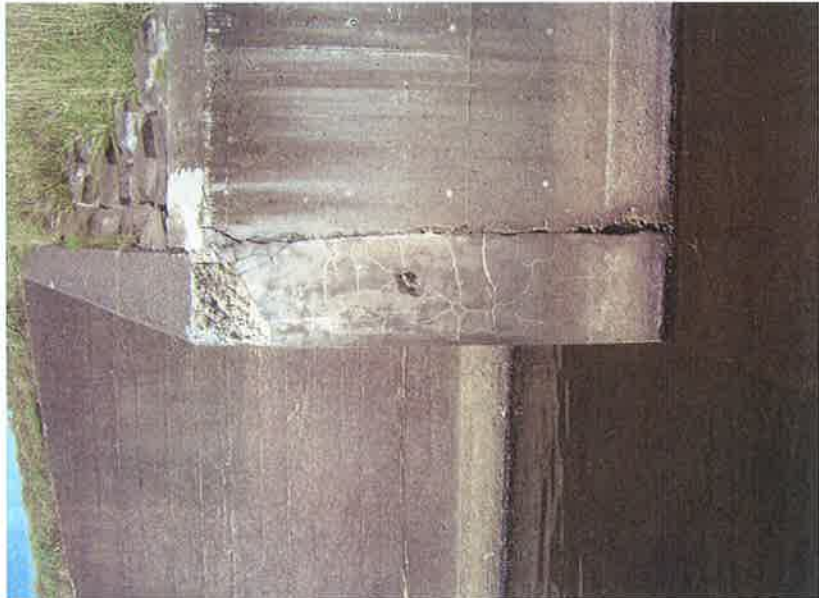
14

側壁右岸部
コンクリート亀裂

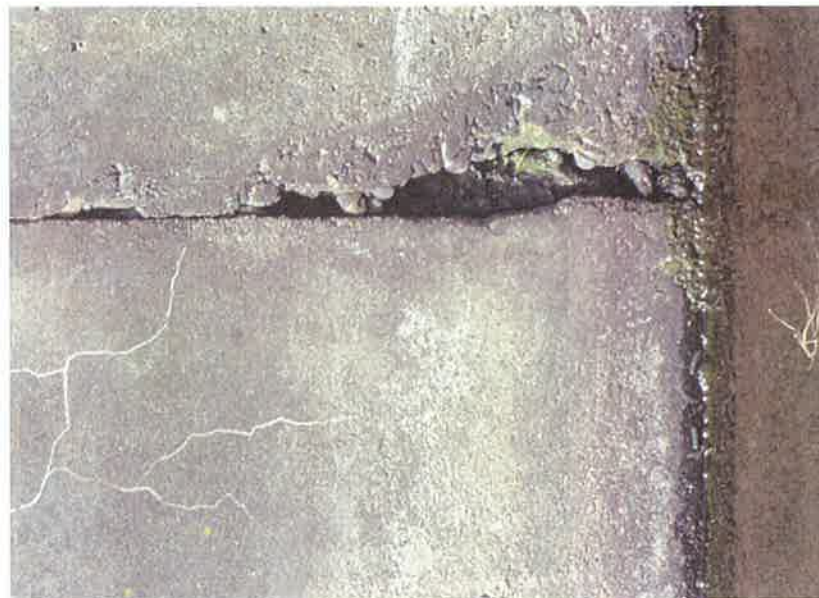
15

側壁右岸部
コンクリート亀裂
