平成19年度 実証調査（農村災害ボランティア平常時点検）報告書

管理団体名＝水土里ネット当麻

点検調査 平成19年9月4日（火）

調査グループ：道北グループ

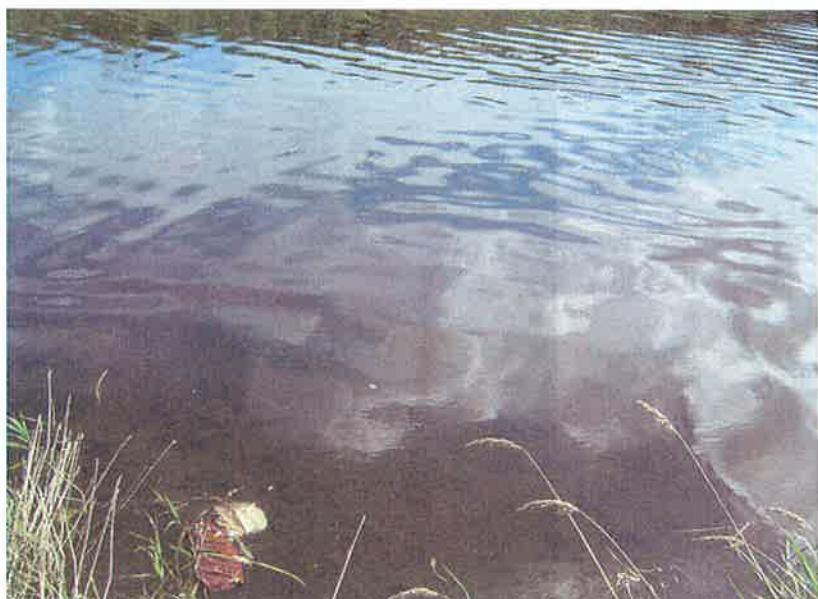
6

上流側  
土砂堆積なし

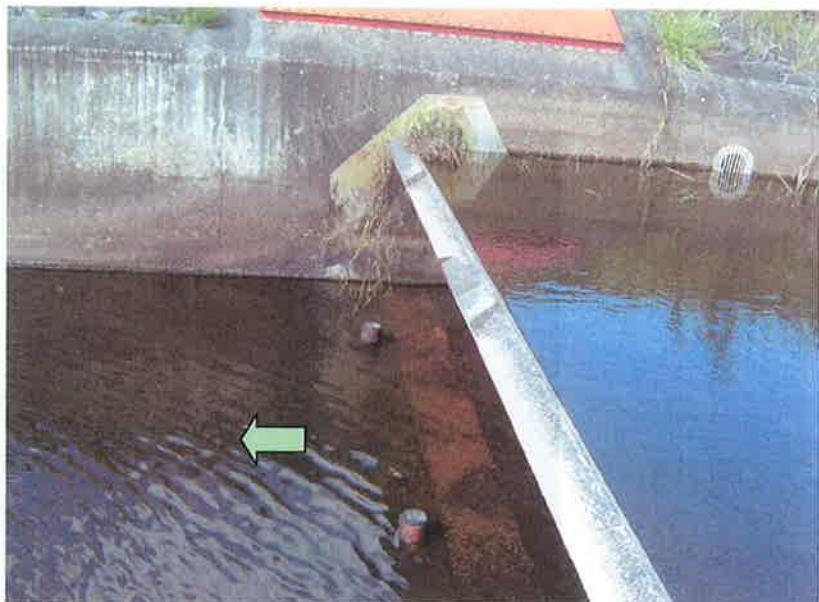
8

右岸側  
転倒ゲート  
側壁との結合部

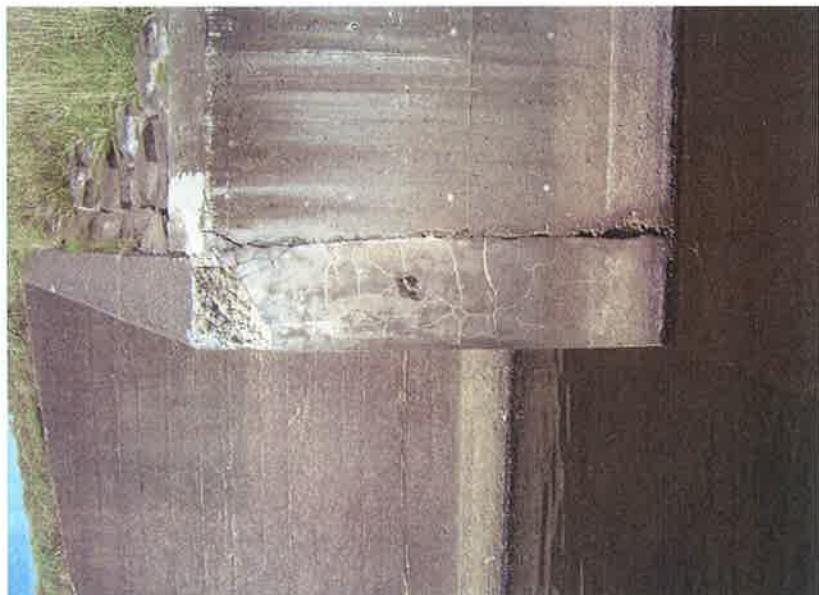
14

○特に緊急性がある問題は無いが、一部力所（側壁部及び取水門ゲート部）においてコンクリートの劣化によるクラックが発生していることから、維持管理業務としての補修を行って施設の耐用年数延長を図っていくことが必要である。

側壁右岸部  
コンクリート亀裂

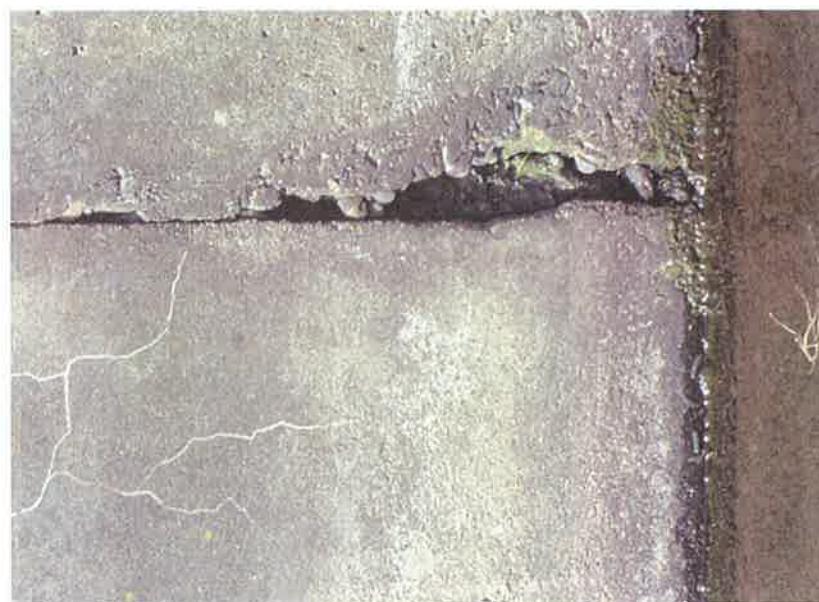
15

側壁右岸部  
コンクリート亀裂

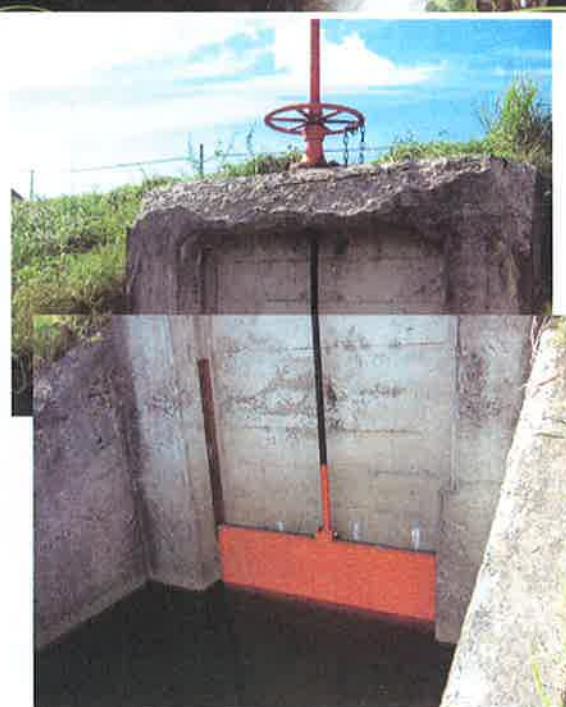
6

- ・右岸取水門ゲートは昭和45年の災害復旧時に工事された施設のため、コンクリートの劣化が著しいことからゲート施設の操作に支障を起こしかねないことから、部分的な補修を行う必要がある。

右岸側  
取水門ゲート

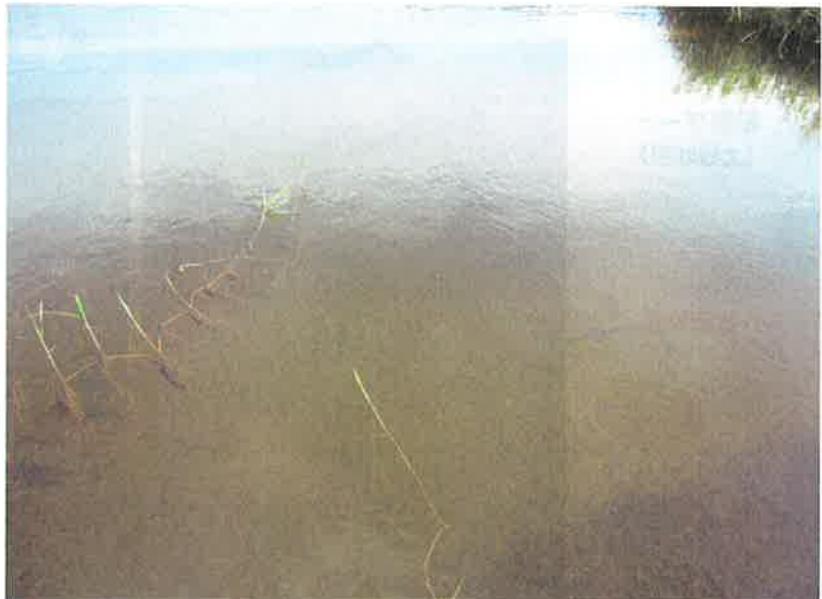
7

上流側  
土砂堆積なし

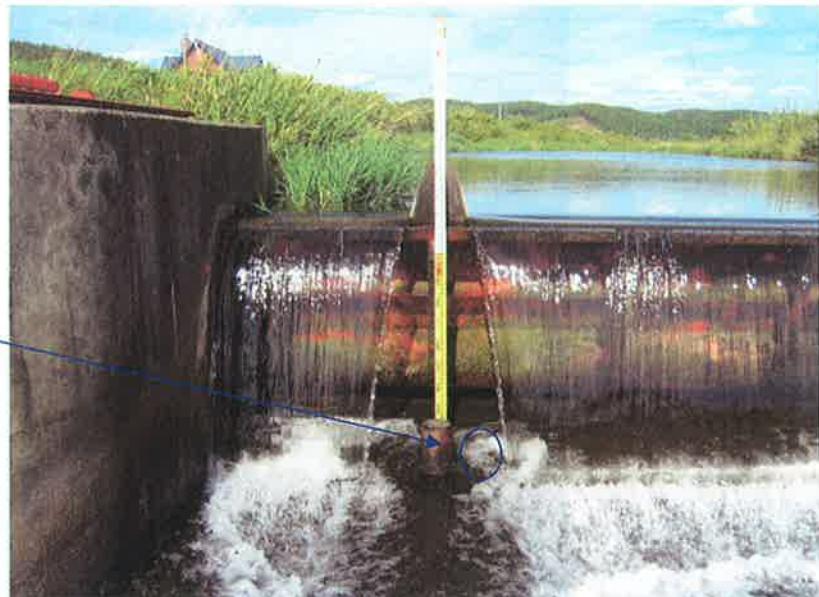
10

### ○土砂吐ゲート直下の被圧水現象

- ・現地調査について補足調査が必要であるが、落水後そのため出来る限り早期に原因究明を図り確認されれば対処する。（緊急性がある現象でないかも？）

転倒ゲート  
(土砂吐部)

被圧水現象部

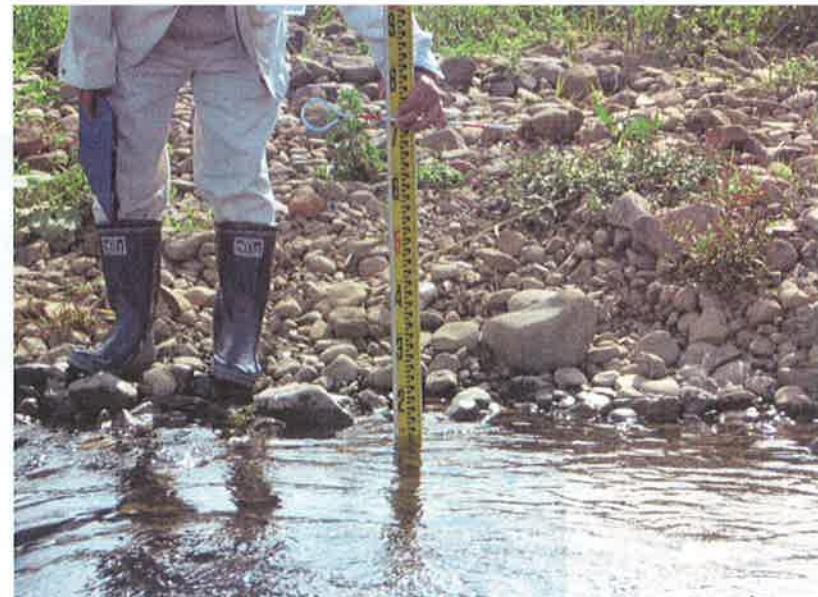
18

### ○頭首工直下部の土砂堆積状況

- ・将来的に土砂吐機能が損なわれる可能性があることから排砂が必要であるが、土地改良区が維持管理で実施するのは負担が大きいことからも、河川管理者に要望していく必要がある。

下流河川狀況  
(堆積厚  
 $t=0.70m$ 程度)

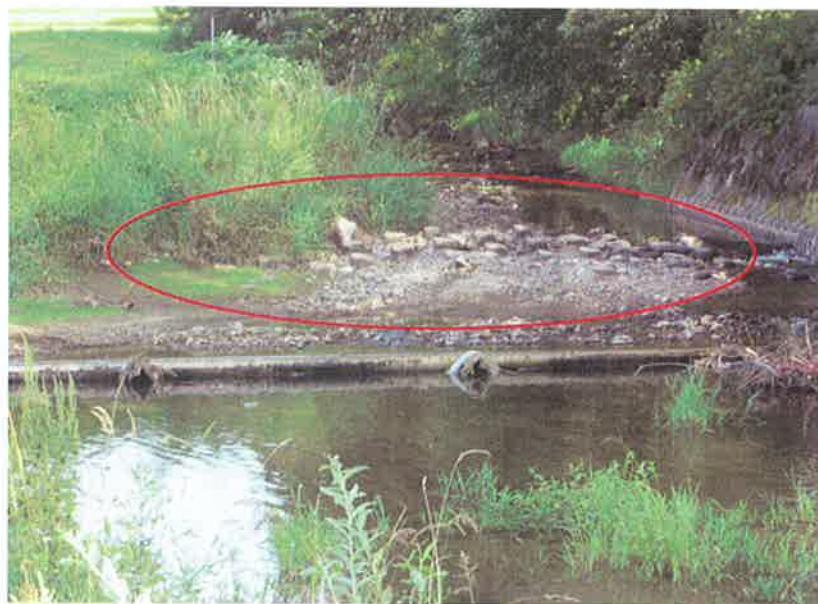
9

### ○頭首工上流部への土砂流入、堆積状況

- ・河川改修の早期実施を強く要望していくとともに、その間は従来と同一な維持管理業務として適切な堆積土砂の排出が重要である。

転倒ゲート  
土砂堆積状況  
(上流部)

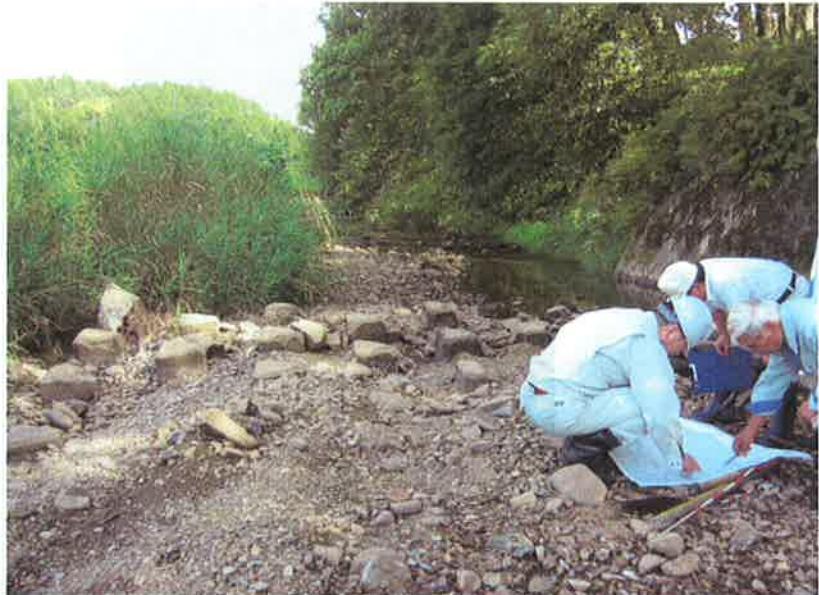
10

土砂堆積狀況  
(上流部)

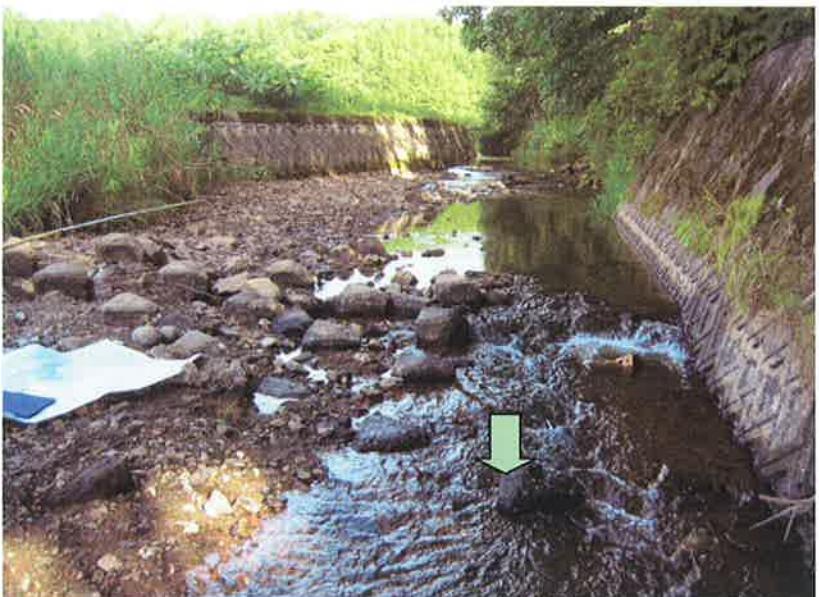
11

土砂堆積狀況  
(上流部)

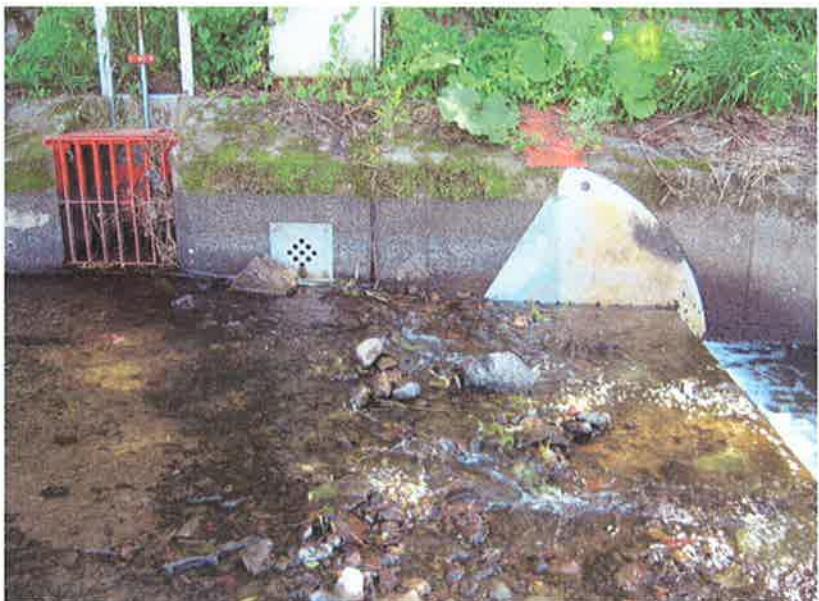
12

土砂堆積狀況  
(転倒ゲート)

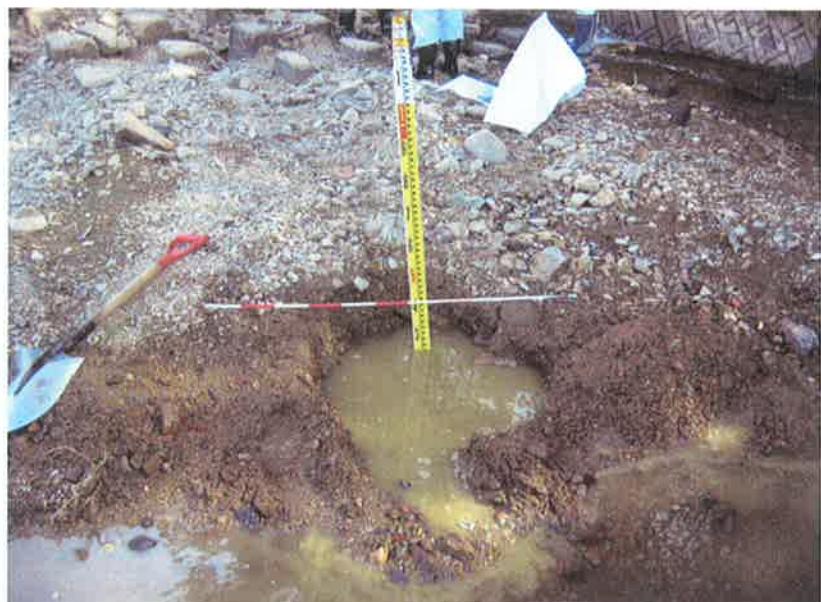
13

土砂堆積状況  
(上流部)  
(堆積厚  
 $t=0.40\text{m}$ 程度)

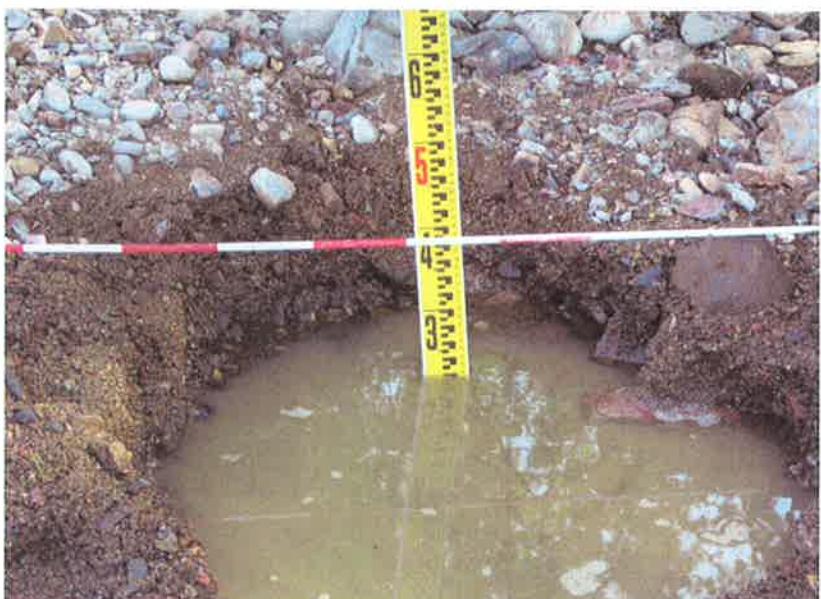
14

土砂堆積状況  
(上流部)  
(堆積厚  
 $t=0.40\text{m}$ 程度)
