平成20年度

農村防災・災害ボランティア平常時活動 報告書
池田土地改良区 ～下利別地区

点検調査 平成20年4月21日(月)

調査グループ ; 道東グループ

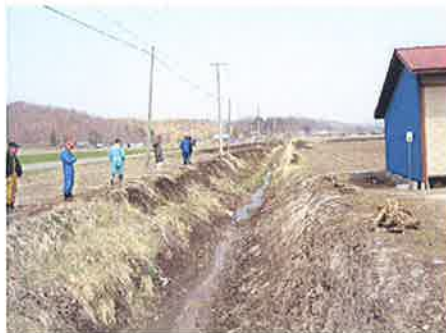
第1幹線用水路

法面凍上のため法がくずれ水路埋塞のため土砂上げ必要

維持管理のため管理道路を計画

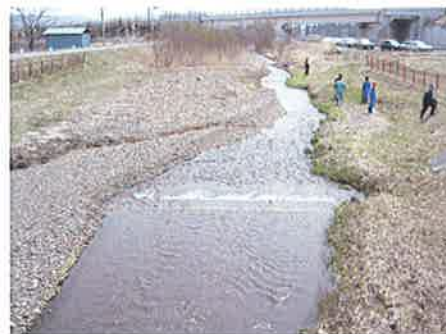
十日川頭首工

頭首工(自動転倒ゲート)が土砂により埋没のため機能できない状態

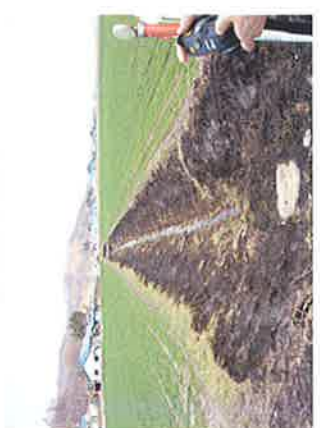
装着延長 (m)	装工断面	装工年月	装工事業名	管			理		状	備	考
				草刈年月日	見回り点検年月日	年月日	河床整理	体積厚(cm)			
1,000	土水路	S40年代		H20.6.21	H20.4.21						
					H20.6.25						
<div style="display: flex; justify-content: space-between;"> <div style="width: 45%;"> <p>断面図及びポイント図(写真等)</p> <p>H20.4.21 点検</p> <p>(4/21)第1回点検 排水路点検</p> <ul style="list-style-type: none"> 1)土水路排水は異常なし。 2)耕作横断管の一部が土砂等により閉塞されており、補修が必要。 </div> <div style="width: 50%; text-align: right;"> <p>(6/25)第2回点検</p> <ul style="list-style-type: none"> 1)耕作横断管の取替済。 </div> </div>

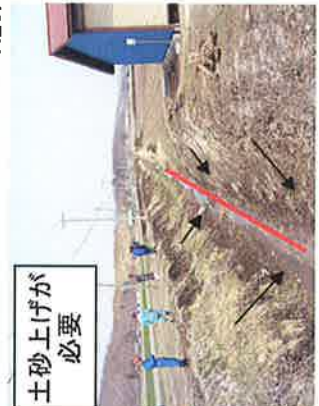
<p>土砂上げが必要</p> </div> <div style="width: 45%;">

<p>異常なし</p> </div> </div>										
<div style="display: flex; justify-content: space-between;"> <div style="width: 45%;"> <p>(4/21)第1回点検 用水路点検 1)土水路ため、一部土砂上げ必要。 2)用水路の管理道路が必要。</p> </div> <div style="width: 45%;"> <p>(6/25)第2回点検 1)土砂上げ完了。 2)管理道路の設置完了。</p> </div> </div>
