平成20年度

実証調査（農村災害ボランティア平常時点検）報告書

## 長沼地区 地域現地検討会

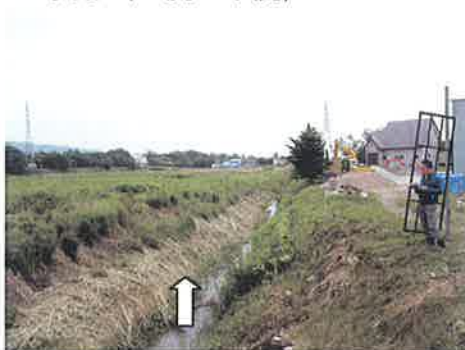
| | 項 目 | 有 ・ 無 | 有 り の 場 合 に お け る 状 況 |
|---|---|---|---|
| | 破損 | ⑦ ・ 無 | 土水路であり、全線に亘って法面崩落、瀬・淵の形成が見られる。 |
| 法面 | 崩落 | ⑦ ・ 無 | ほぼ全線に亘って、小規模な崩落痕が見られる。 |

土水路（上流→下流）

| | 点検見回り項目 | 判定 | | | |
|---|---|---|--|---|---|
| | 従って、当面は除草剤等を使用せずに、法面の自然植生回復を期待し、崩落土砂の除去等の維持管理を進めることが有効であると思われます。 | | | | |

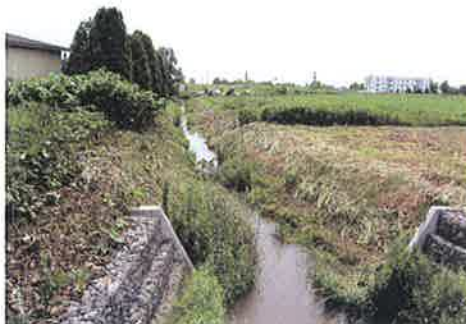
土水路（BOX→下流）

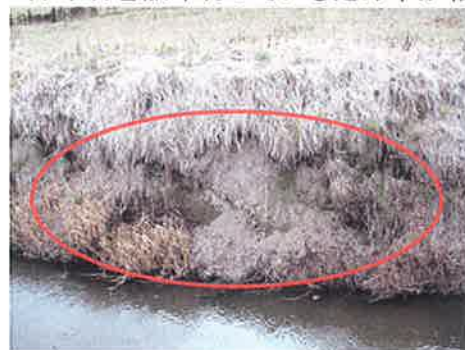
除草材を散布行っているため草が枯れている

| | 点検見回り項目 | 判定 | | | |
|---|---|---|--|---|---|
| | 法面の崩落は、除草剤を散布したと思われる区間で多く発生しており、土水路であるうちは草根で保護するためにも、手間はかかるが刈払いが有効ではないかと感じられた。 | | | | |

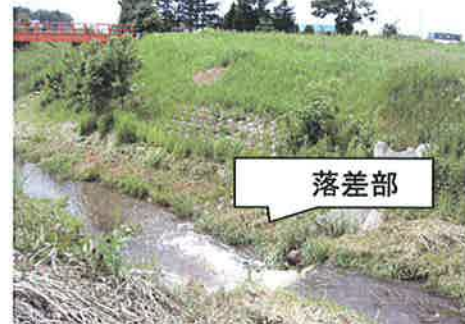
土水路（終点部）

| | 点検見回り項目 | 判定 | | | |
|---|---|---|--|---|---|
| | この点検を実施した下流端には床止めが設置されているが、溢水被害防止のための改修(装工)等を行う場合は、馬追運河等の下流域の検証も含め、総合的に判断する必要があると思われる。 | | | | |

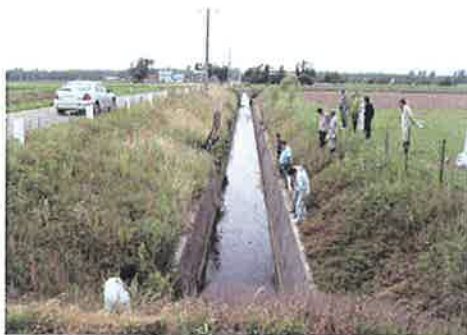
| | 項 目 | 有 ・ 無 | 有 り の 場 合 に お け る 状 況 |
|---|---|---|---|
| | 破損 | ⑦ ・ 無 | 現場打ちの凭れ擁壁であるが、道路側の背面土圧により起き上がっている。 |

現場打ちフリーダム水路（上流→下流）

| | 点 検 見 回 り 項 目 | 判 定 | | | |
|---|---|---|---|---|---|
| コメント | 現場打ちの凭れ擁壁で、正規の断面は下記のとおりで、底敷はインパートコンクリートが施されている。 | | | | |
| | ・敷幅 W1=2.00m ・壁高 H=1.50m ・壁面勾配 I=1:0.3 ・上幅 W2=2.90m ・壁の根入れ不明 | | | | |
| | であるが、道路側の背面土圧と経年変化(土中の変形、破損は不明)によると思われる前傾が各所で発生し、倒壊の恐れがある。 | | | | |

| | 点 検 見 回 り 項 目 | 判 定 | | | |
|---|---|---|---|---|---|
| | 既に、他のスパンでは倒壊を防止するため、H鋼材による切梁を設置している箇所もあるが、当該スパンも早急に手当する必要があると思われる。 | | | | |

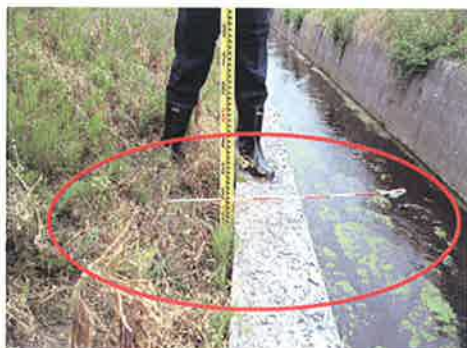
| | 項 目 | 有 ・ 無 | 有 り の 場 合 に お け る 状 況 |
|---|---|---|---|
| | 不等沈下 | 有 ・ 無 | 天端の劣化、壁面の剥離等も見られる。 |
| 法面 | 崩落 | ⑦ ・ 無 | 擁壁が起き上がり背面沈下で小規模な崩壊がある。 |
| | | 有 ・ 無 | 背面の沈下は 0.24m と確認された。 |

裏込状況、コンクリート劣化状況

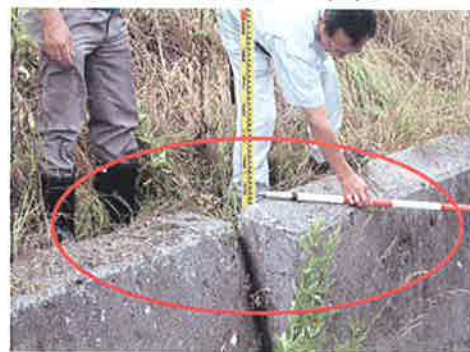
側壁が0.3m程度前面に転倒

| | 点 検 見 回 り 項 目 | 判 定 | | | |
|---|---|---|---|---|---|
| | 前傾が最大と思われる箇所の上幅を測定すると、W2=2.55m となっており、0.35m 狭窄していた。また、壁天端における隣接スパンとの段差は 0.25~0.30m(隣接スパンも前傾しているため)となっていた。 | | | | |

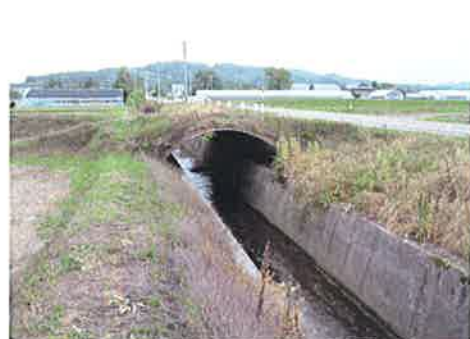
既設コルゲート管

| | 点 検 見 回 り 項 目 | 判 定 | | | |
|---|---|---|---|---|---|
| | また、民家・農地等への進入路に半楕円のコルゲートパイプを使用しているが、これにも多少の変形が見られる。基礎の状態か上載荷重の影響かは不明だが、今すぐ危険な状態ではないと思われるので経過を観察することをお願いしたい。 | | | | |

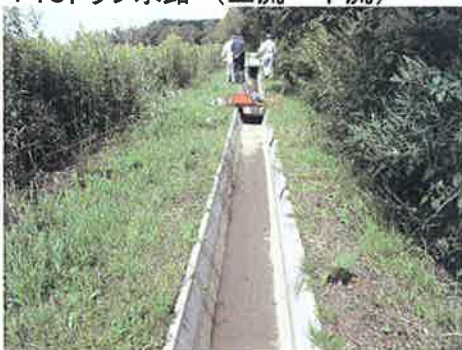
| | 項 目 | 有 ・ 無 | 有 り の 場 合 に お け る 状 況 |
|---|---|---|---|
| 施設 | 漏水 | 無 | ※ 施設本体は、V40 L=5.0m トラフ装工（点検区間、約 400m）<br>平成16年度施工、東長沼第2地区 担い手育成基盤整備事業で改修済み。 |

V40トラフ水路（上流→下流）

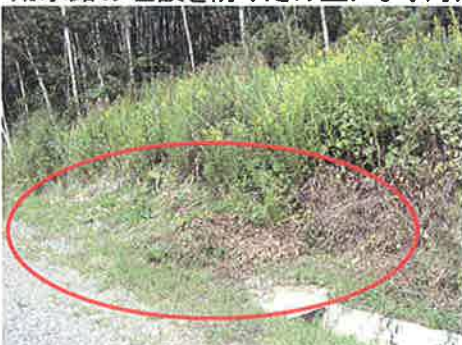
用水路の埋設を防ぐため蓋により対処

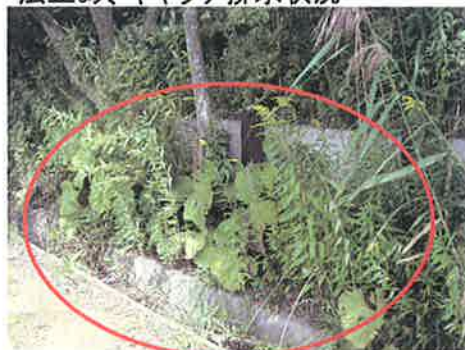
| | 項 目 | 有 ・ 無 | 有 り の 場 合 に お け る 状 況 |
|---|---|---|---|
| 付帯施設 | 漏水 | 無 | ※付帯施設として、水路山側に既存の法留（H鋼杭、柵板）とキャッチ排水（V30）が配置されているが、一部で土砂埋塞が見られた。また、全線に亘り枯草木等が排水路内に堆積していた。土砂排除と清掃が必要である。 |

法止め、キャッチ排水状況

| | 点 検 見 回 り 項 目 | 判 定 | | |
|---|---|---|---|---|
| | 付帯施設として、水路山側に既存の土留(H鋼杭、柵板)とキャッチ排水(V30トラフ)が配置されているが、一部区間においてVトラフの全断面が土砂で埋塞され排水機能が失われていた。 | | | |
| | また、その他の区間においてもほぼ全線に亘り、枯草木等が排水路内に堆積していた。 | | | |

| | 点 検 見 回 り 項 目 | 判 定 | | |
|---|---|---|---|---|
| | 点検結果として、用水路本体及び土留柵には問題点はないが、キャッチ排水は維持管理の範疇で、土砂排除及び清掃することをお勧めします。 | | | |

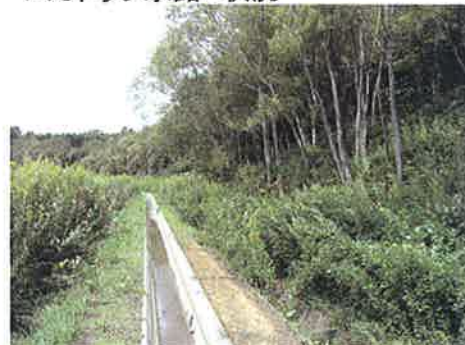
V40トラフ水路 状況
