1. 平成21年度 農村防災・災害ボランティア平常時活動について

2. 施設の点検活動について

平成21年度 農村防災・災害ボランティア平常時活動

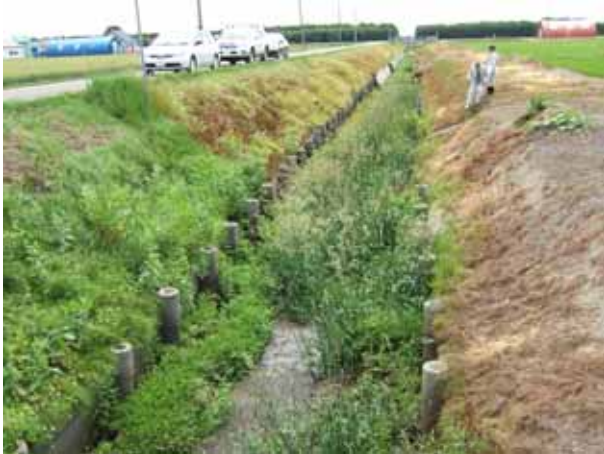
宅地取付橋から下流方向
コンクリート杭による建込柵渠

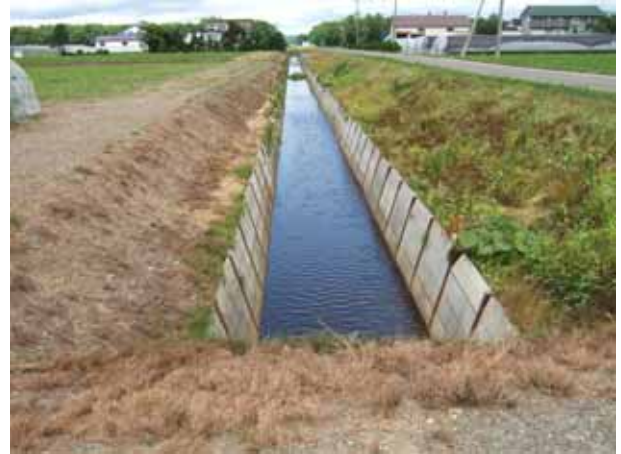
宅地取付橋から上流方向
の柵渠の状況

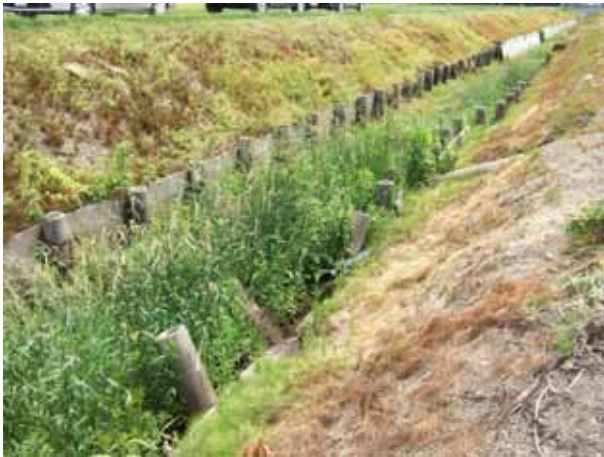
- ・ RC パイル (300) の杭頭の破損
- ・ RC パイル (300) の杭頭の破損による柵渠板の変形、はずれ
(柵板幅 : 3m)
- ・ 法の崩れ、はらみ、不安定化の進行
- ・ 土砂が堆積して草が著しく繁茂して通水断面を阻害
上流部土水路
- ・ 土砂が堆積して草が著しく繁茂している
- ・ 下流の土砂の堆積により柵渠に排水が滞留

コンクリート杭による建込柵渠
RC パイル (300) の頭部破損状況
柵渠板の抜けている状況

- ・ 杭頭の破損箇所については補修が必要
- ・ 土砂の堆積を排除することで、機能の回復が図られる

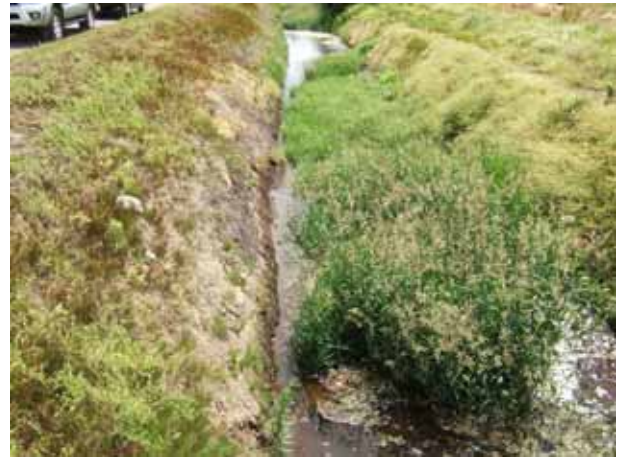
終点側の農地取付橋から下流方向
土砂の堆積状況

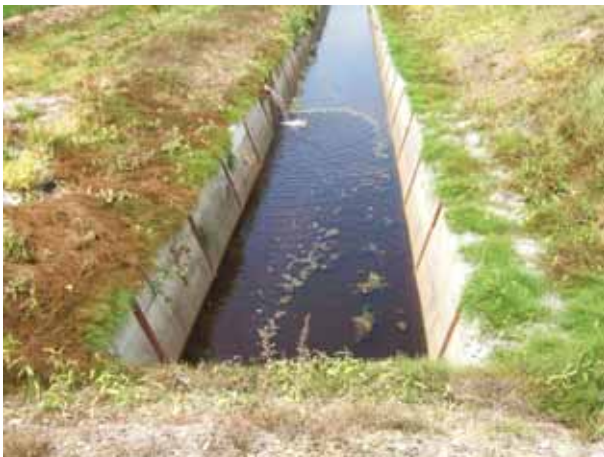
終点側の農地取付橋から上流方向
下流の土砂の堆積により柵渠に排水が滞留している状況

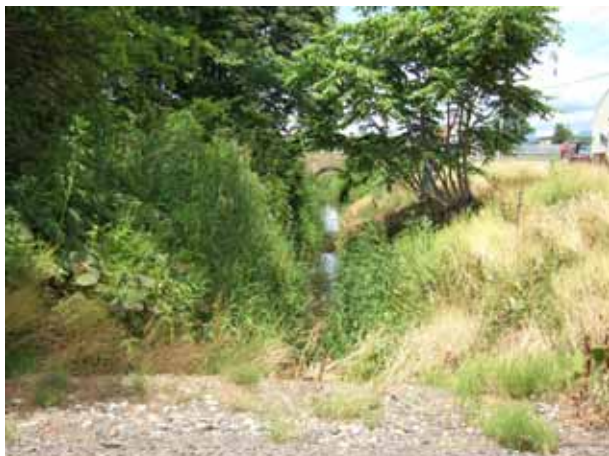
北 8 号より 3 5 0 m の宅地取付橋から上流方向
法のはらみ・土砂の堆積状況

- ・ 土砂の堆積を排除することで、機能の回復が図られる

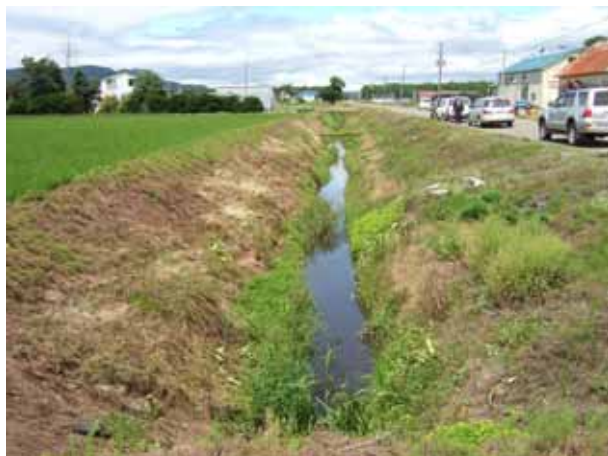
農地取付橋から上流方向
法のはらみ・土砂の堆積状況

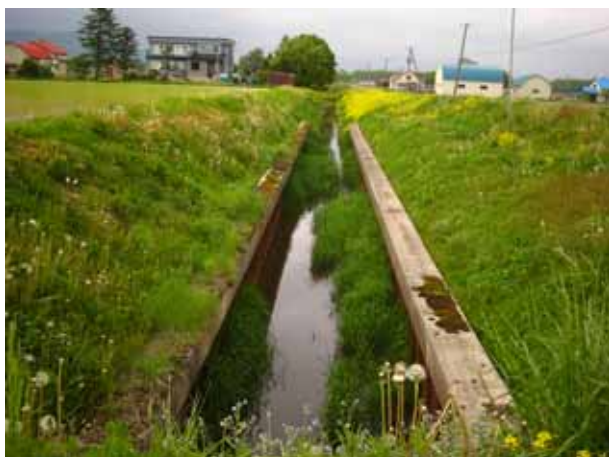
下流方向から宅地取付橋へ
土砂の堆積状況

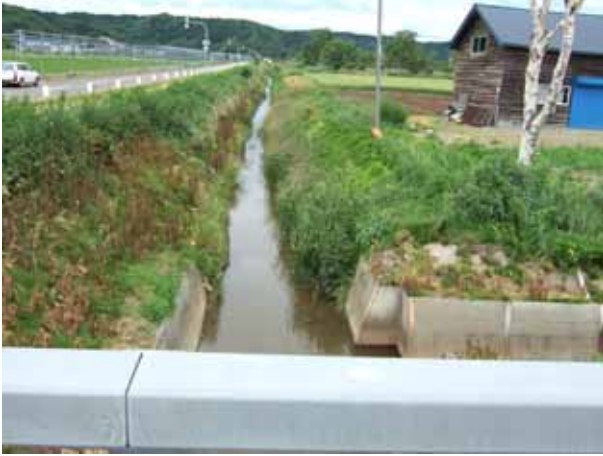
起点から上流方向
法のはらみ・土砂の堆積状況

- ・土砂の堆積を排除することで、機能の回復が図られる
- ・崩落している法面の保護工が必要

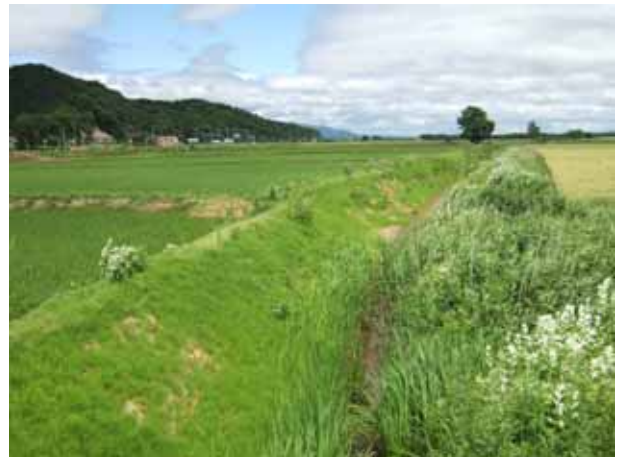
北 8 号橋から上流方向
法の崩れている状況・土砂の堆積状況

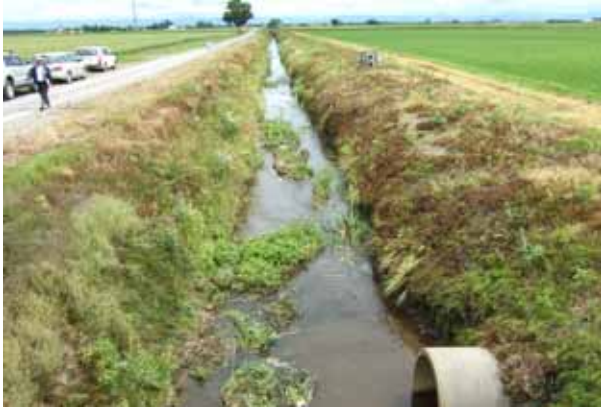
終点側（国道 275 号側）から下流方向
法のはらみ・土砂の堆積状況

- ・土砂の堆積を排除することで、機能の回復が図られる
- ・法面の草刈りなどを行い、機能の保全や環境の保全に努めること

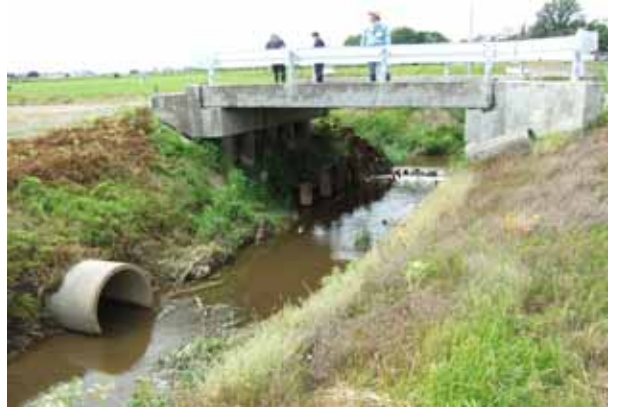
下流側から終点（国道 275 号）方向
排水の滞留している状況

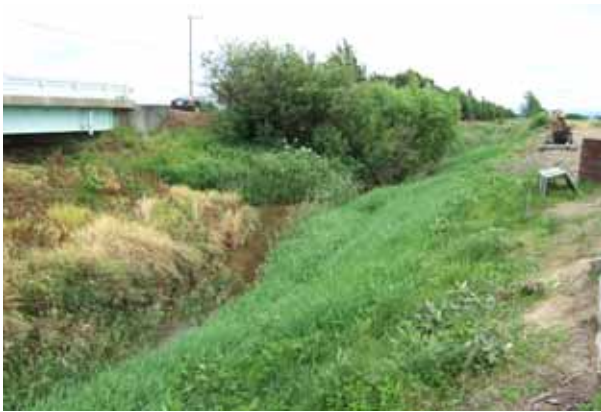
SP 3000 付近の町道橋から下流方向へ
法のはらみ・土砂の堆積状況

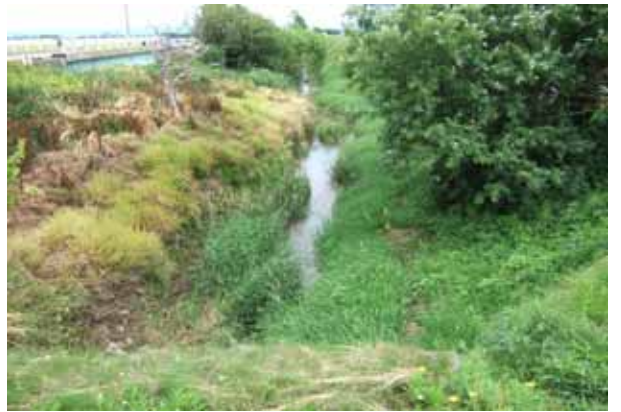
SP 3000 付近の町道橋から下流方向へ
法のはらみ・土砂の堆積状況

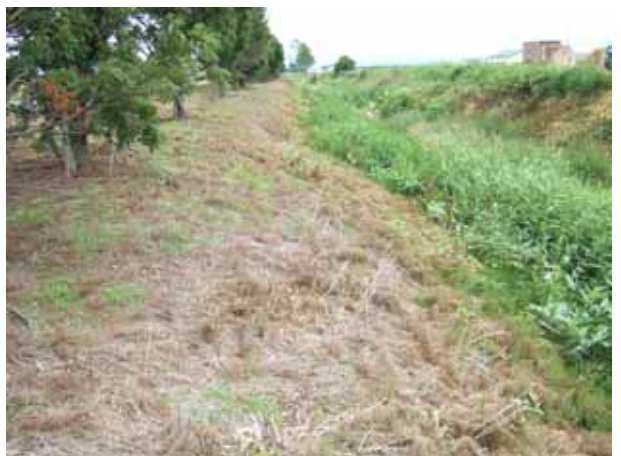
SP 3000 付近から下流方向の法のはらみ

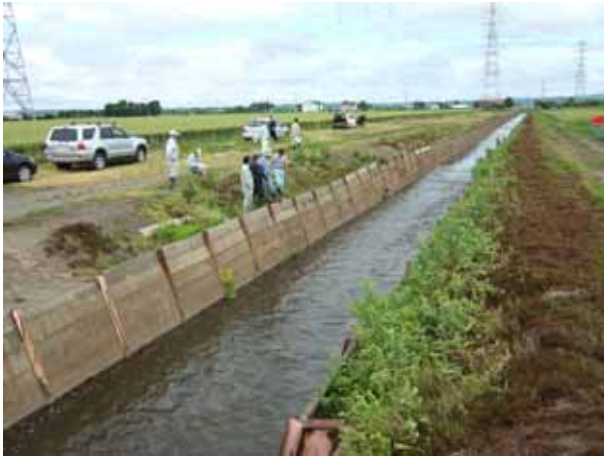
- ・裏込材が流亡し、天端が下がって一部柵渠板が抜けている箇所がある
- ・柵渠板表面のコンクリートの剥離
- ・柵渠板の鉄筋の露出
- ・法の崩れ、はらみ、不安定化の進行

終点より 5 0 0 m の町道橋より上流方向
柵渠天端の不陸状況

- ・裏込材の補充が必要
- ・裏込材が流亡して柵渠が不陸になっている箇所の補修（柵渠板の補充）が必要
- ・法の整形、天端の整形が必要

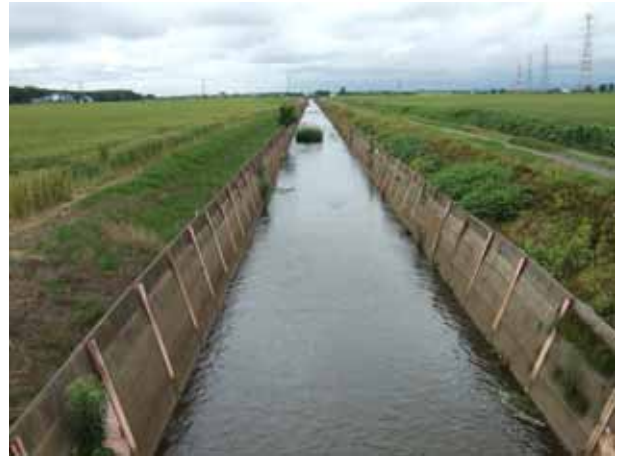
終点より 5 0 0 m の町道橋より下流方向
法の崩れ

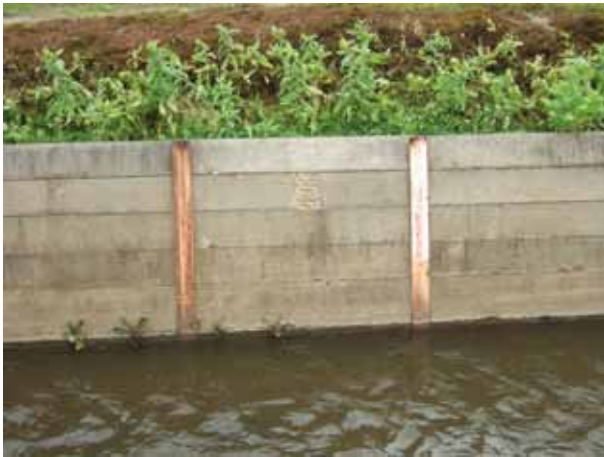
終点より 5 0 0 m 付近の L 側の柵渠
コンクリートの剥離状況

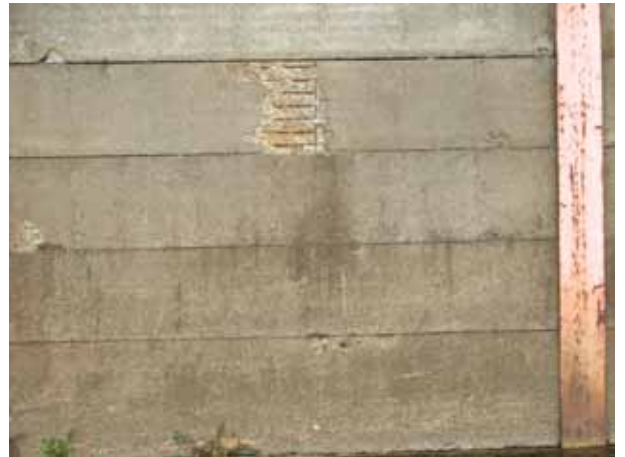
終点より 5 0 0 m 付近の L 側の柵渠
コンクリートの剥離状況、鉄筋の露出状況
