# 平成22年度 農村災害ボランティア平常時点検活動

## 【旭川土地改良区】

用水路の名称 聖台幹線用水路

### 報 告 書

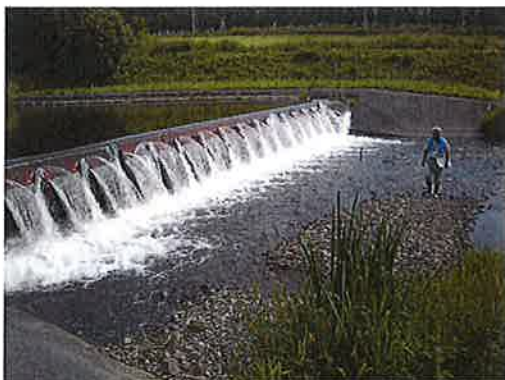
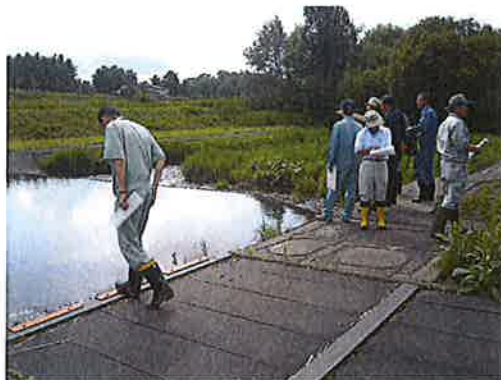
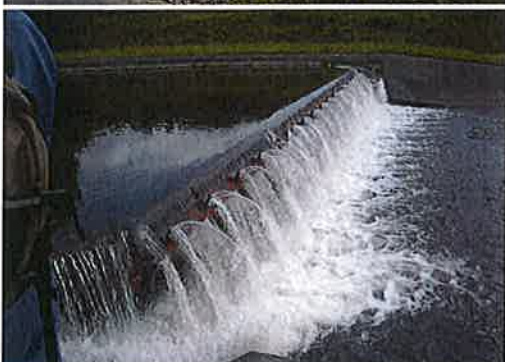
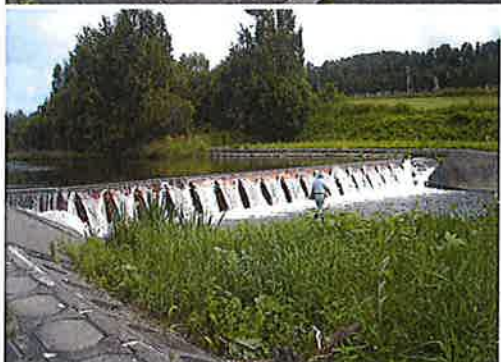
①洪水吐は、越流していてゲート本体部の“確認はできない”

越流部の水の上からは、扉体部に軽いサビがあるのがわかる。

②下流護床工の右岸側に砂礫等が堆積している。

但し、管理上、特に支障があるものではない。

③その他、取水口、管理室、護岸工（ブロック等）に異常は見られないなど、頭首工としての機能には、問題がないと判断された。

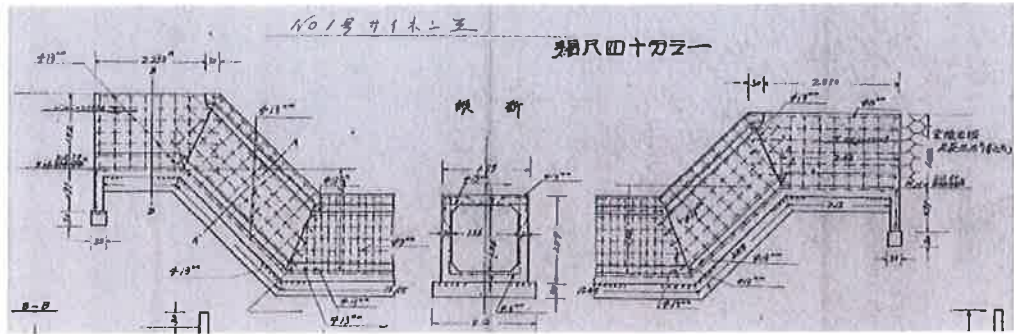
しかし、現道道との“収まり”が非常に良く、その後、改修されているとも思われるが、土地改良区の図面の寸法と現地は一致していた。

本サイフォン工の特徴としては、呑口、吐口とも勾配を有していることである。

一般的なスタンド形式（垂直）に比べると、水理的に有利、又は土砂の排出について用水の掃流力を期待したものと考えられる。

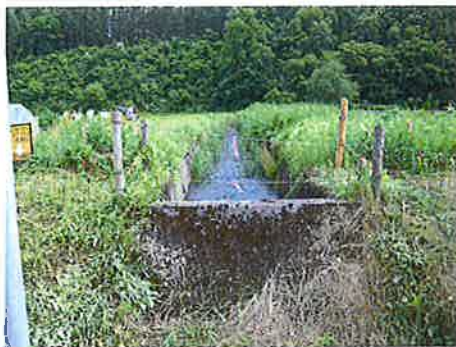
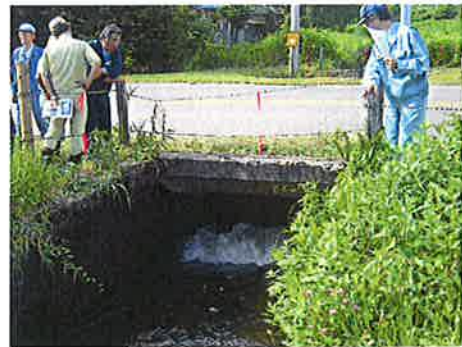
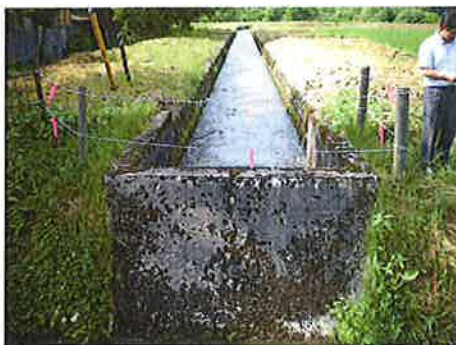
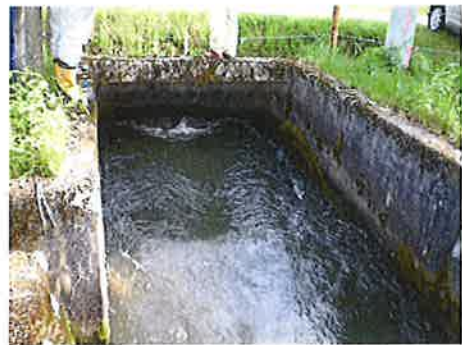
呑・吐口コンクリートの隅部の一部が、凍害を受けている。

凍害を受けているコンクリートを補修することが望ましい。

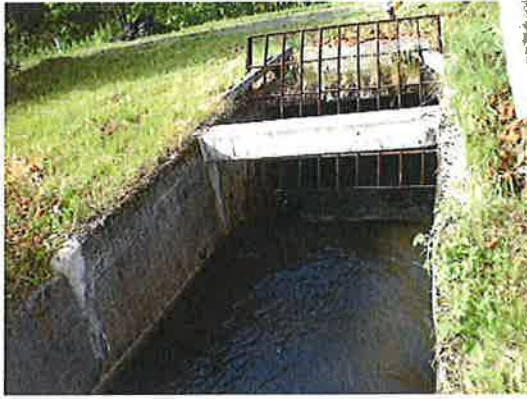
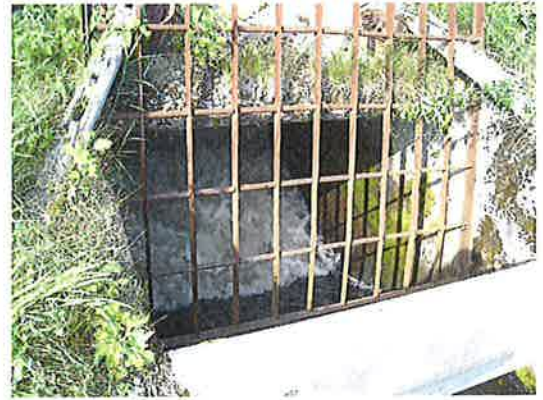
辺別川を横断するもので、昭和 12 年に施工されたもの。  
呑口コンクリートの隅部の一部が、凍害を受けている。

摩耗しているコンクリート、及び凍害を受けているコンクリートを補修することが望ましい。

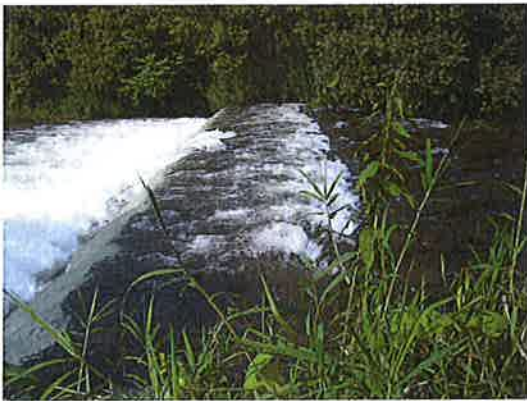
河床低下があったため、河川管理者が護床ブロックなどを施工。(S52,53 年頃)

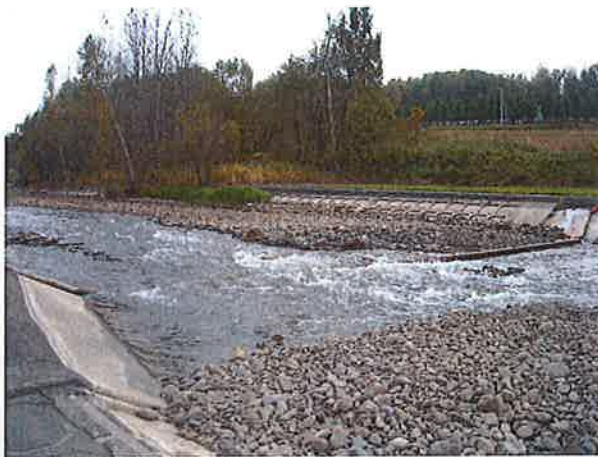
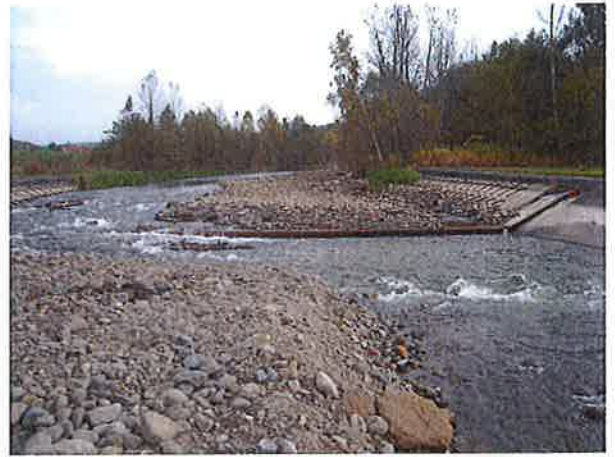
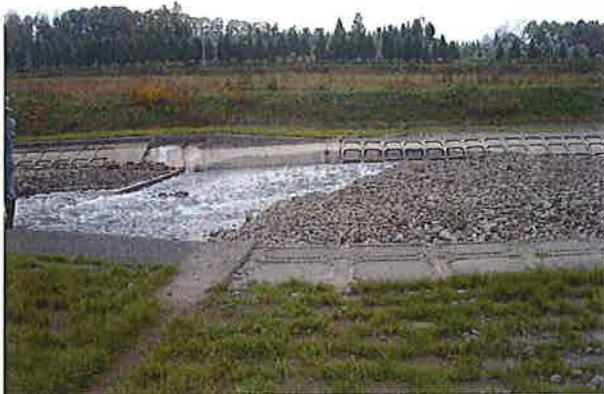
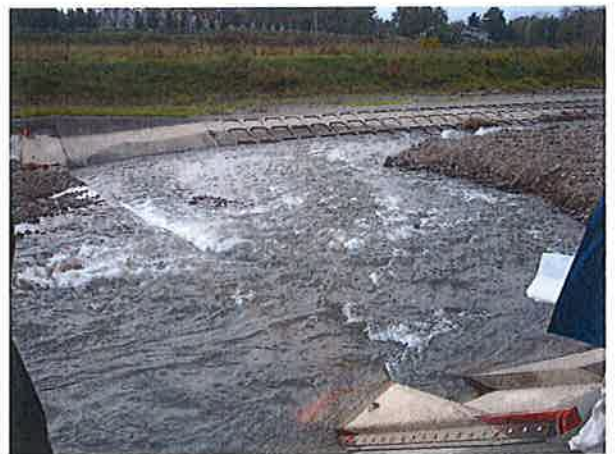
第1回調査(7/20)後にあった大雨(8/24)の影響か、頭首工の上下流の状況が大きく変化していた。

- ・下流の護床ブロックの右岸側には、土砂が大量に堆積。但し、堆砂表面は、整地した痕跡があった。
- ・前回調査時は堰上げに伴う滞水で上流側の状況については確認していなかったが、左岸側上流に大量の土砂が堆積。表面の状況などからは、今回の出水に伴い堆砂したものと見られる。（下流側の土砂の粒径や色合いから）

①頭首工の上下流の堆砂を排除する必要がある。

現状では、ゲートが埋没し、操作ができなくなるおそれがある。

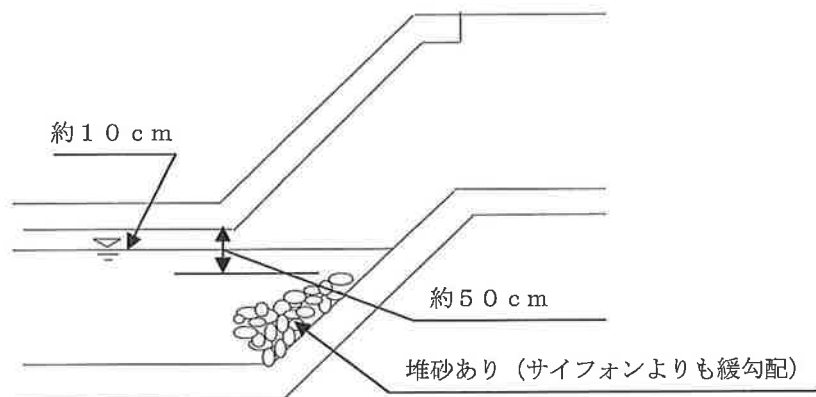
- ・水平部のボックスカルバートの上面から、約10cmまで滞水していた。  
水平部から漏水があり、地下水位と同じ高さになっていると考えられる。  
(漏水が無ければ、又は、地下水位が高ければ、水位は下流水路高となる。また、漏水位置が底版で、地下水位が低いと水平部はカラになる。なお、漏水部が側壁部にあると仮定すると、水位と同じ高さとなるが、上載荷重を受ける構造であり、側壁部のみの漏水は考え難い。)
- ・下流の吐口の傾斜部の砂利が堆砂していた。上流の呑口の傾斜部には、砂利の堆砂は見られなかった。堆砂は、水深約40cmが上端で、サイフォンの傾斜よりも緩勾配であった。かんがい用水の掃流力だけでは、排除しきれていない。

サイフォン内の土砂を排除が望ましい。

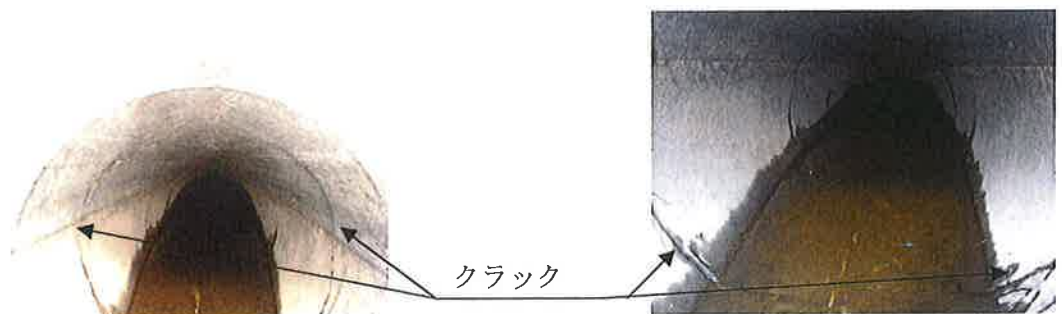
- ・傾斜している管体部の約3.5本部分（頂点位置で）まで滞水していた。
- ・第1号サイフォンと同じく、水平部に漏水があり、地下水位と同じ高さになっていると考えられる。
- ・一本目の管体部の手前から約60cm付近の全周にクラックがあった。

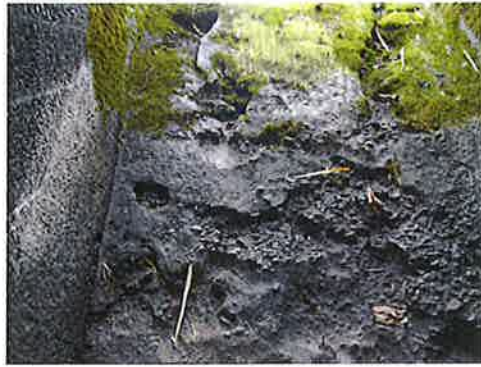
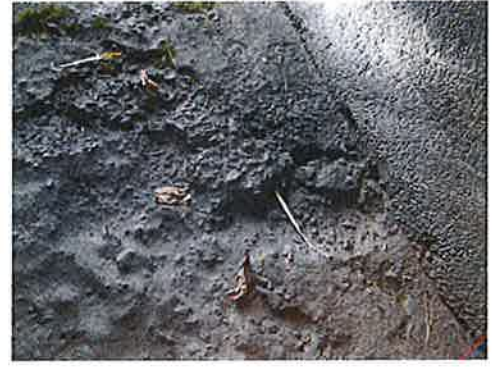
- ・ 呑口の傾斜部は、著しく摩耗している。

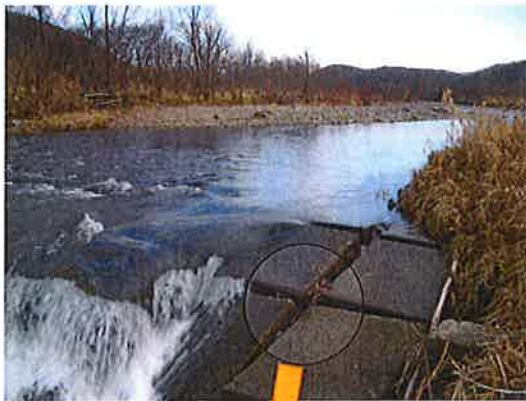
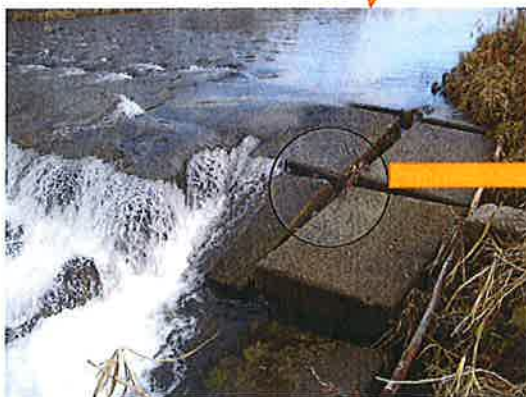
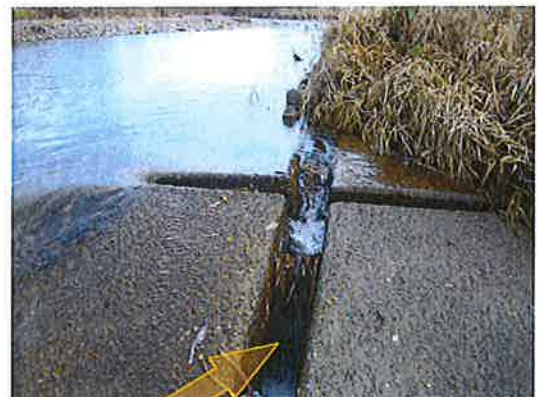
- ・ 河川横断部において、河床低下により、護床ブロックの下に位置するサイフォン部（管体部）が流水中で露出している。

この露出部は、左岸側、全巻コンクリートが施されていない部分で、水中にあるが“手で触れることが出来る。”

手で触れることが出来る

河床低下により、サイフォンの管体が露出しており、早急な対策が必要。

現状では、いつ施設が被災しても不思議でない。

昭和12年に造られたことや、河床低下の状況から、全面改築する必要があると考えられる。  
但し、全面改修に先立って、応急対策が必要である。

- ①露出している管体の保護（コンクリート全巻など）
- ②護床ブロックの追加
- ③これ以上の河床低下の防止

などを、河川管理者等と協議して行う必要がある。

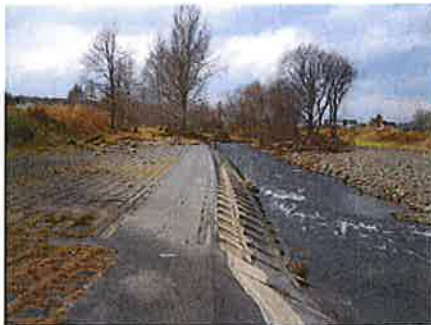
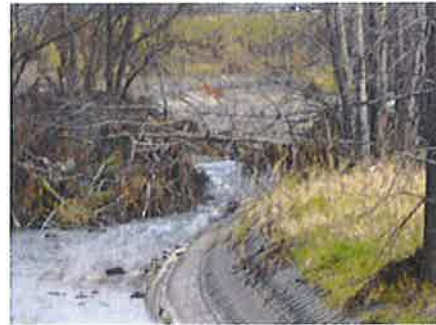
現状では、流木やその根部の流下を阻害し、今後も土砂が堆積する。

②下流護床ブロックの下流側の低水路部分にある「立木」を処理する必要がある。
