平成22年度 農村災害ボランティア平常時点検活動

【 豊 富 町 】

- 点検施設 1. 福永地区排水路
2. 瑞穂地区農道

報 告 書

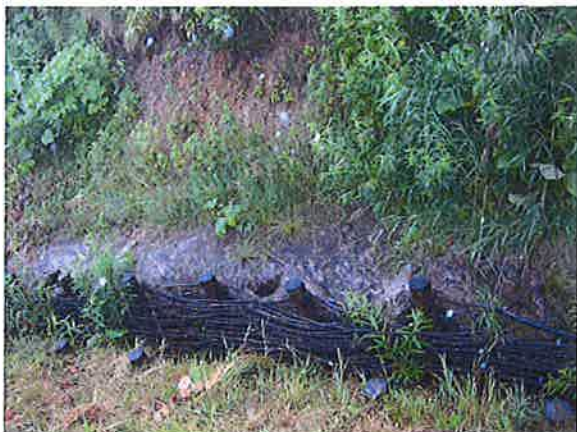
- ・聴き取りによると、本排水路は日常的に流水があるものではなく、降雨時に流れる程度であるが、平成 19 年の大雨により被災し、町単独でシガラ柵渠（200m程度）を整備している。
- ・シガラ柵渠の区間では、柳が植生し、法面は概ね安定し、法止め工としても機能している。（但し、山側法面が一部崩壊している。）
- ・起点部付近のシガラ柵渠の裏込の土砂が一部流出している。また、この部分では、河床洗掘がみられるが、排水路全体は、現在のところ、問題なく機能しており、シガラ柵渠は工法として適切と思われる。
- ・シガラ柵渠の下流区間では、現在のところ、農地の浸食状況はみられない。
- ・シガラ柵渠の上流区間では、一部区間で農地浸食（土水路の幅が広い部分）がある。

河床洗掘と柵渠背面の吸出し

- ・柵渠背面が吸出しを受けている区間は、裏込を補充することで問題ないものと判断される。
- ・河床洗掘の部分は、河床洗掘防止を防ぐため、河床へ籠マット等を敷設することが望まれる。
- ・一部山側法面が崩れている区間は崩壊土砂を排除し、法面を緩勾配に整形する必要がある。

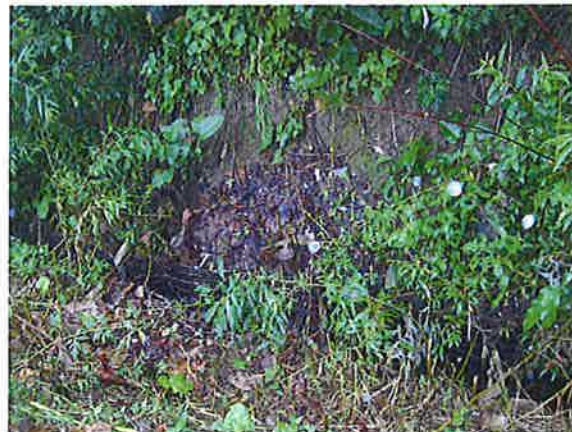
- ・右岸部の山側法面に一部崩壊している部分（1カ所）があり、今後の雨の影響により排水路が閉塞するおそれがある。また、河床が洗掘され、裏込めが流出している部分があるので、対策が必要。
- ・上流区間、下流区間とも、土水路であるにも関わらず水路勾配が急であり、異常出水の場合は河床低下及び法面崩壊等の危険性があり、将来的には改修工事の必要がある。

山側法面の崩壊

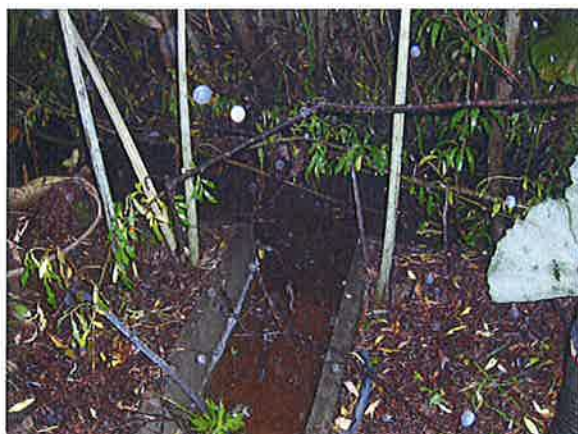
豊富バイパス道路側溝からの流入状況
(左岸下流側)

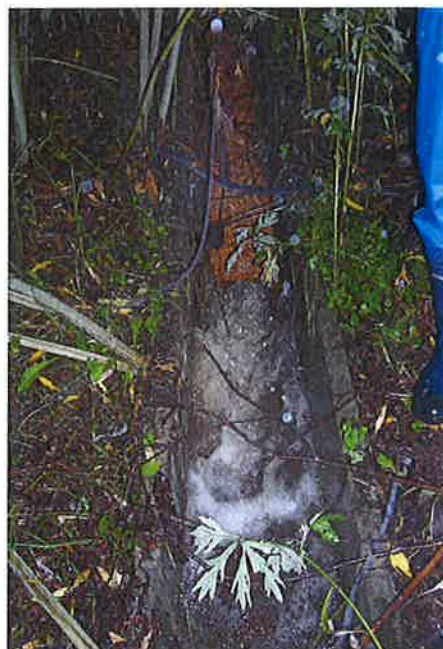
豊富バイパス道路側溝からの流入状況
(左岸上流側)

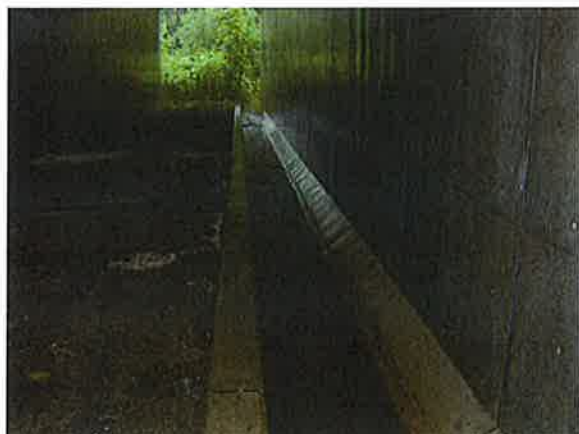
豊富バイパスのボックスカルバート内
本線排水路流下状況(上流から下流撮影)

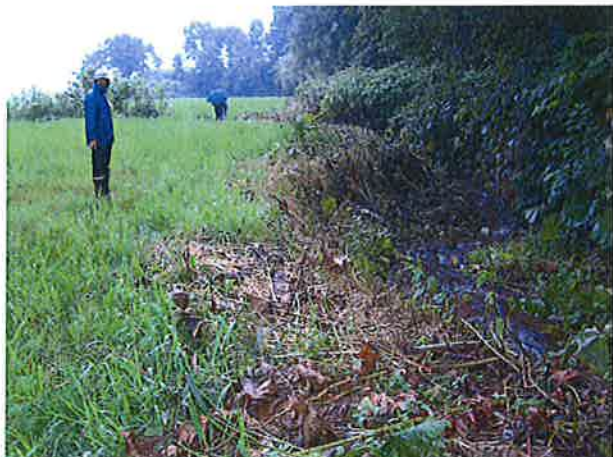
シガラ柵渠施工区間の上流側

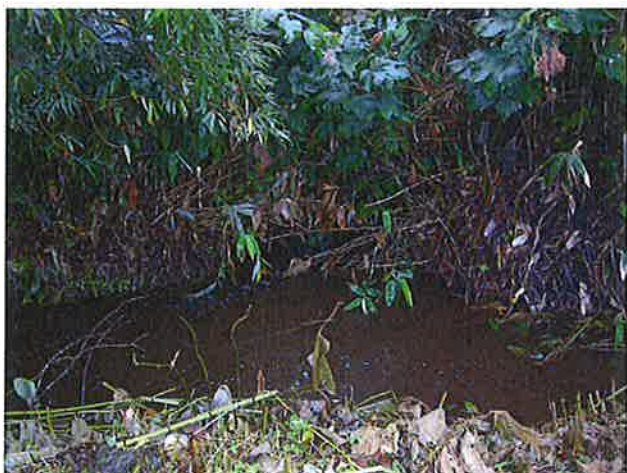
小沢からの流入状況

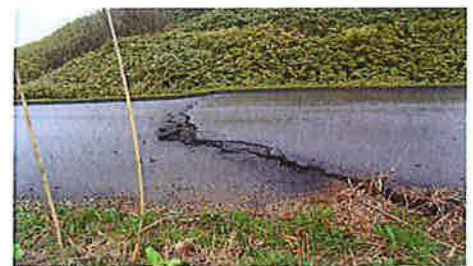
【被災時の状況】

事業名	基盤整備促進事業（土地総）瑞穂南部地区
総事業費	778,300,000円
事業期間	平成4年～平成11年
事業量	農道舗装3,390m 農道砂利4,705m、農業用排水路753m
受益面積	農道319ha、排水路18.2ha
受益戸数	16戸
幅員	7.0（5.5）
道路名	町道瑞穂線（2級）
施工実施年度	平成10年度
状況	盛土厚が大きく、現況地盤線に流域の水が浸透し、地滑りを起こしていると思われる。（道路延長概ね40m） 完成した翌年度よりクラックが発生し、毎年建設課で道路及び法面の修繕を行っている。

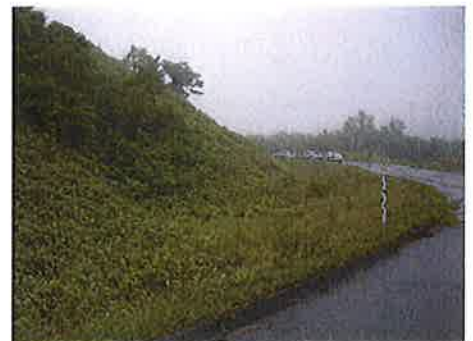
【ザリガニがいた斜面の状況】

- ・現地調査前の情報では、道路横断施設（ボックスカルバート）があり、その下を水が通り、（土砂の流出等により）農道が移動しているのではとのことであったが、現地には、道路横断施設は設置されていなかった。
- ・丘陵地に向かって左側（以下、同じ）の全面切土法面部の小段部分に湿性植物の繁茂とその湿潤状態の場所に日本ザリガニが生息しているのを確認した。
- ・右側道路盛土部分においては、（道路路面の沈下→路面復旧のため沈下部に補足砂利等の施工により）盛土安定角度以上と考えられるの法勾配（0.6～0.7歩勾配程度）となっているヶ所が確認された。（また、右側斜面には「キレツ」と思われる地表状況を確認した。）

- ・右側盛土体の安定性からも近い将来に重大な地すべり・沈下が予想されるため、まずは現地の確認が必要である。
- ・左側の全面切土法面小段部の湧水から、地下水脈があったのを切断してしまったのではないかと考えられる。（処理していないのでは？）

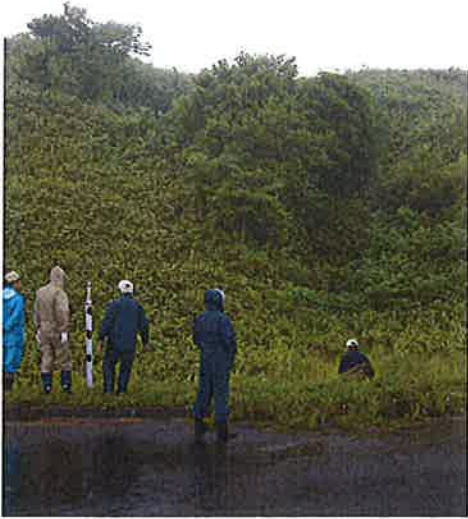
山側の小沢状況

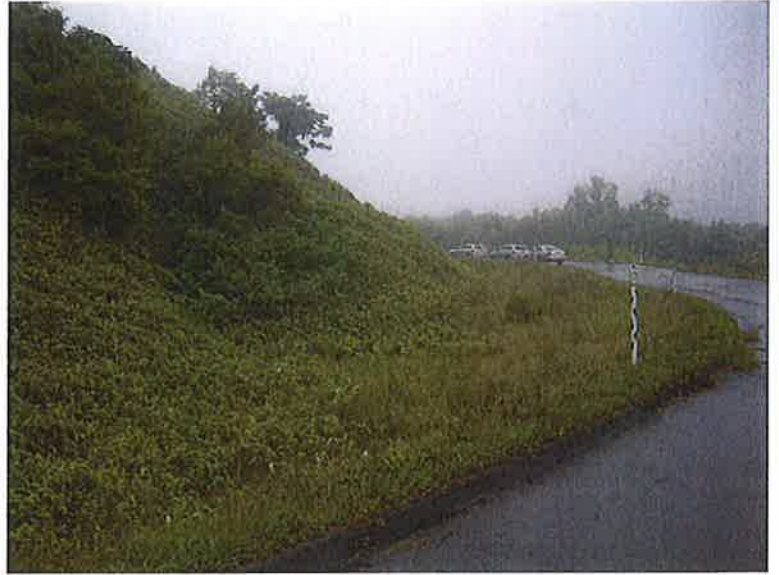
山側の小沢地形状況

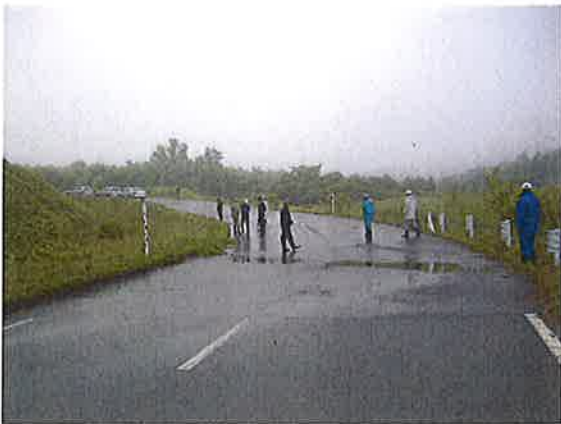
沈下区間の下方から上方

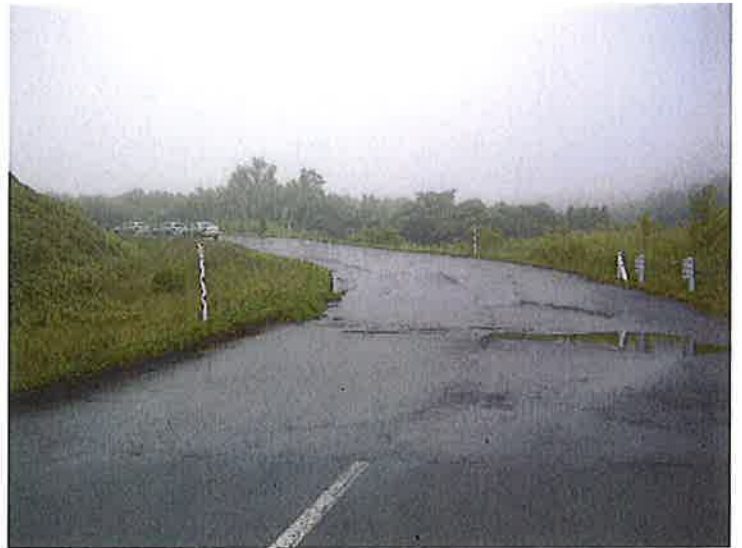
沈下区間の下方から上方

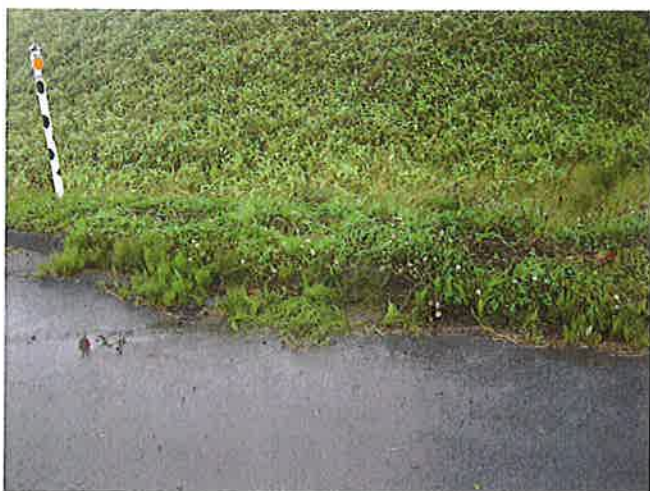
沈下区間の路面沈下状況

- ・ 春先等植物が繁茂していない時期に排水、湧水、土砂の沈下・崩落などの確に把握し路面の沈下原因について調査する必要がある。
- ・ その上で対策工法等を決定すべきと思われる。

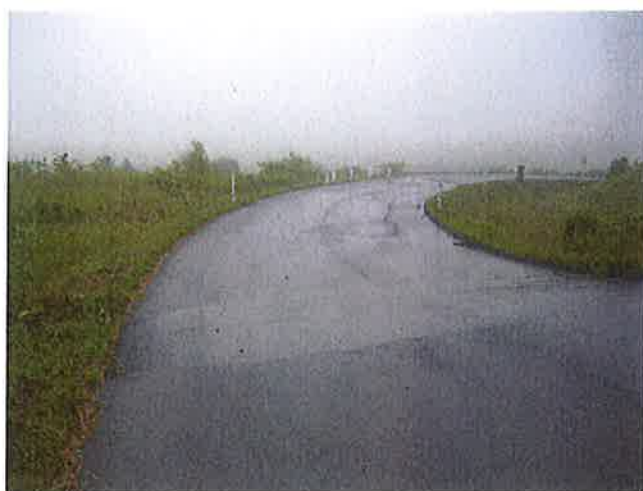
沈下区間の上方から下方
