平成 23 年度 農村防災・災害ボランティア 平常時点検活動

報 告 書

点検施設 天の川幹線用水路、目名第2頭首工、大安在第2頭首工

天の川幹線用水路平常時点検報告書

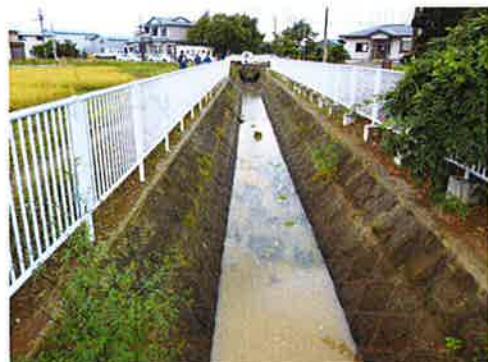
- ・ 用排兼用水路であることから、全線に渡って切土水路と思われる。
- ・ 水路断面の変形、底面の不陸等はほとんど見られない

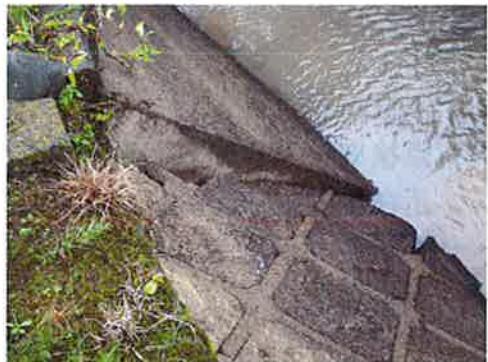
- 一部、取水口付近や、放水工付近など流速が大きい箇所で、背面土砂の吸出しによるブロックの傾倒が見られるが、水路全体としては一部であり、水路としての機能は確保されている。

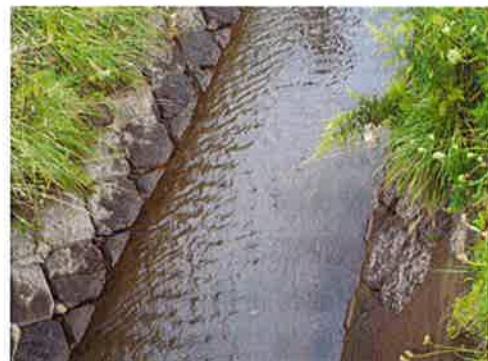
- 目地は欠落している箇所と残存している箇所がみられる。
- 漏水は目地欠損部から農地へ相当程度あると思われる。

目地の開きは全体的（全体の50%以上）に見られ、漏水も各所で見られる。（S-3）

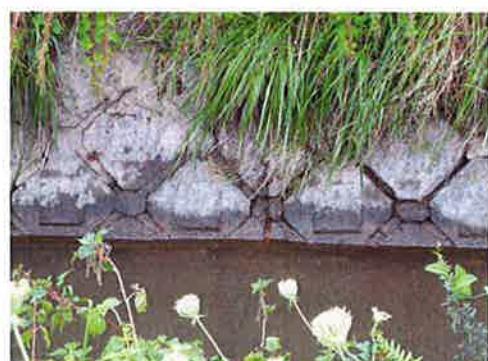
- ブロックは磨耗し、骨材が表面に浮き出しており、補強が望まれる。

張りブロックは、経年によるコンクリートの磨耗が全体的に進んでいる。（S-3）

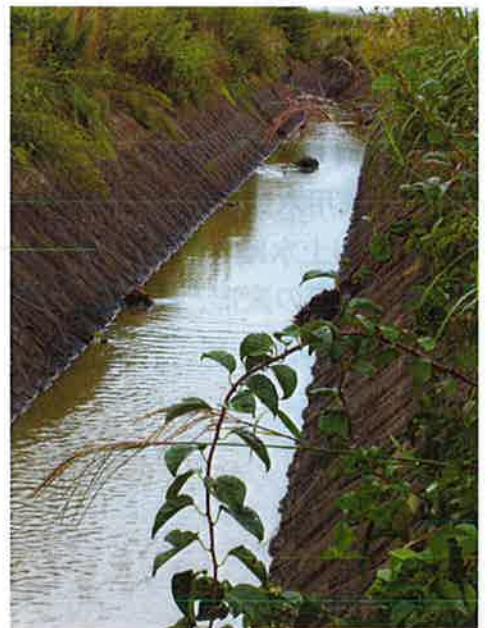
- アンダードレンが設置され吐出口が水路底面部にある。
- 補修時には、アンダードレンの機能確認が必要。

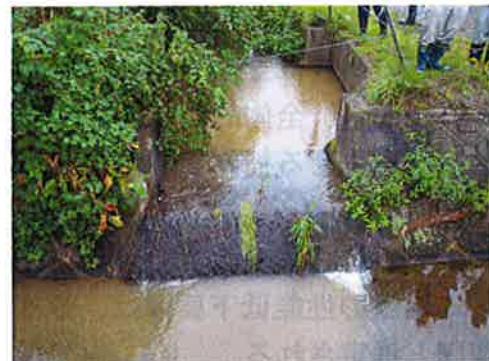
- 町管理準用河川が水路に流入しており、水路の公共性は高い。

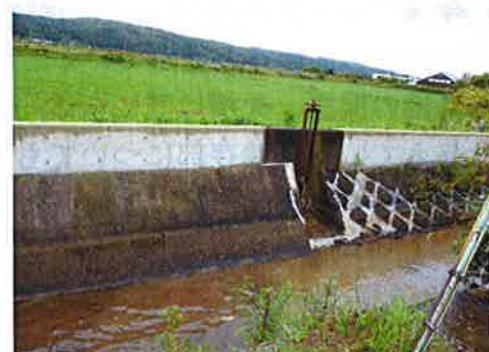
- 準用河川流入部では、対岸の水衝部を新設コンクリートで護岸(厚さ約 10cm)し、さらに断面不足と農地への浸水を防ぐ目的でコンクリート壁によりかさ上げをしている。

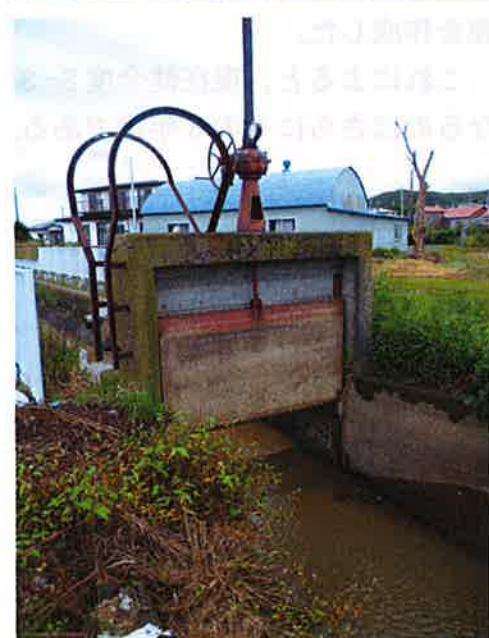
- かんがい時は、この水門を下げることにより、用水路水位を田面高より上昇させかんがいする。
- 大雨洪水時は、安全のため、水門を開けなければならない。

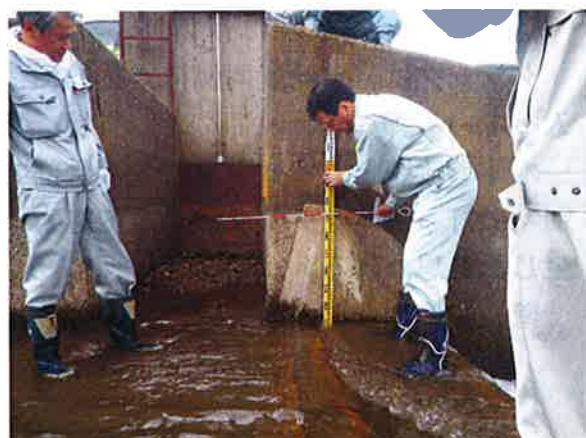
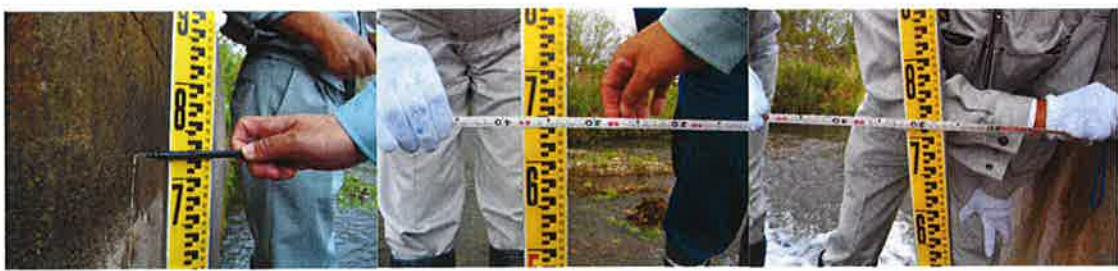
結果、左岸側を基点とすると、中央部で、8.5cm、右岸部で1cm高くなっていることが分かった。

左岸（取水ゲート側）

H=72cm

中央

H=63.5cm

右岸（魚道側）

H=71cm

改良区からの主な点検依頼内容であるゲートの歪みの補修については、現地調査に赴く（9月21日）約1週間前に、株式会社北海技研工業により補修がされた。

- 1) 曲がりの補正
- 2) 切張補強 ([125×65×6 L=3m]) の施工
- 3) 扉体亀裂部補修溶接
- 4) シリンダー支持部の干渉部をグラインダーで調節
- 5) 補修箇所の塗装

これにより、扉体の変形そのものは解消されていないが、ねじれば約1/2に解消された。

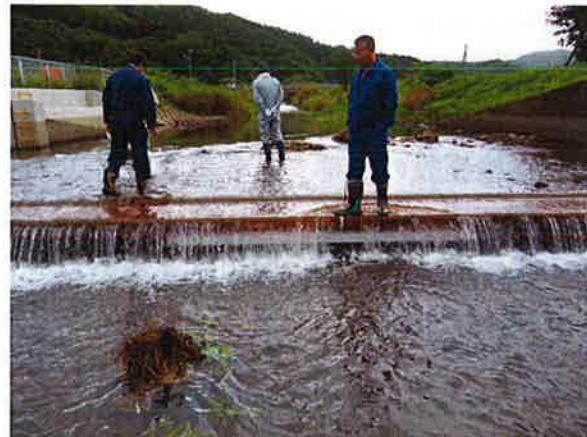
- ・上流状況

一部転石と堆砂があるが、河川断面を阻害するほどではない。

エプロン(床版?)の状況は、堆砂と流水のため確認できない。

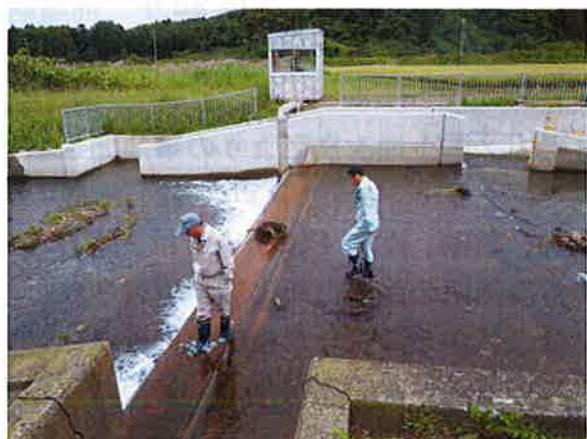
- ・ゲート付近状況

奥に見えるのは、H22に新設した魚道、操作室、油圧配線。

手前、取水口導流壁にはクラックが見られる。

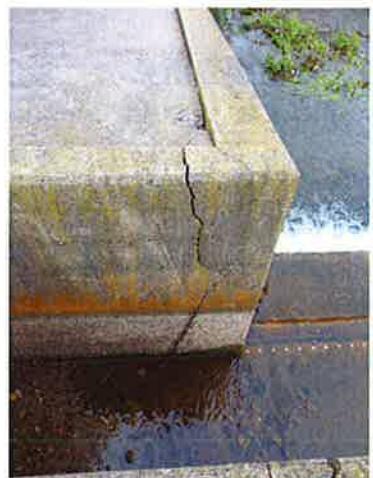
- ・導流壁クラック状況

クラックは、導流壁両側に対称的に入っている。

本体導流壁と取水口導流壁の接合部であり別々に打ったコンクリートの温度応力により生じたと思われる。

壁の傾倒はない。

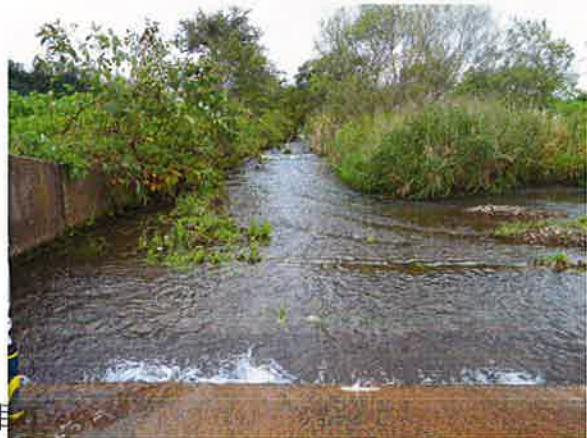
- ・下流状況

下流河床の異常洗掘等は見られない。

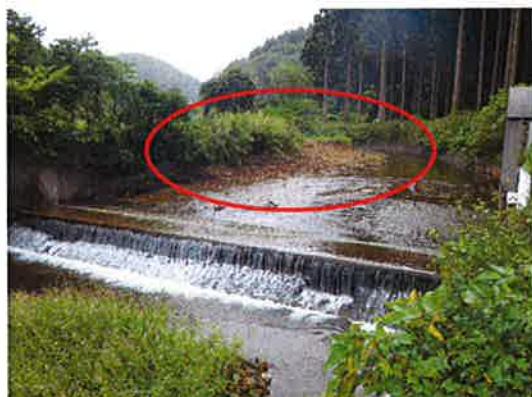
上流状況

- ・右岸側は堆積土を掘削した跡。
- ・流心は左岸側に寄っている。

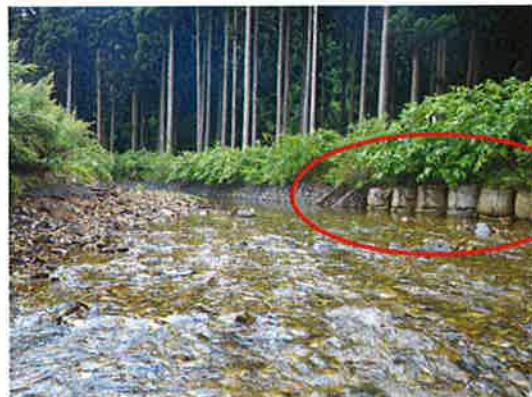
- ・水衝部となる左岸側は大型土嚢での護岸となっている。

改良区からの主な点検依頼内容である、「頭首工の機能不全について」は、上流水衝部護岸が大型土嚢であり、耐久性に乏しいこと、上流エプロンコンクリートの一部欠損、下流河床の洗掘等が今後の頭首工の機能に問題を与える恐れがあるが、いずれも現在機能を阻害してるものではなく、継続した変状観察、維持管理による補修等で対応可能と判断される。

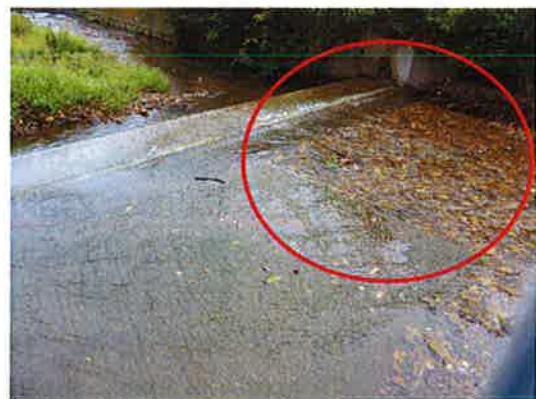
- ・上流エプロン部コンクリートが、1/3程欠損している。河床は安定している。

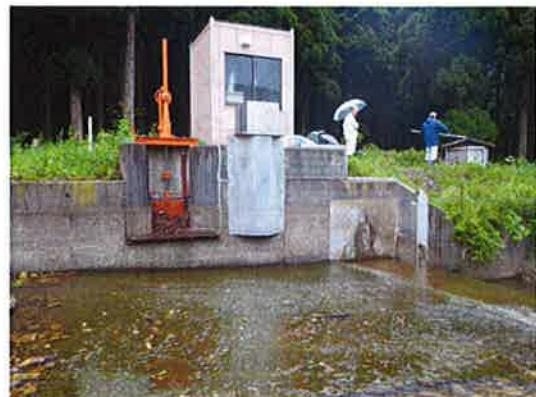
- ・油圧配管、操作室、操作盤は、平成 17~18 年適正化事業で施工。

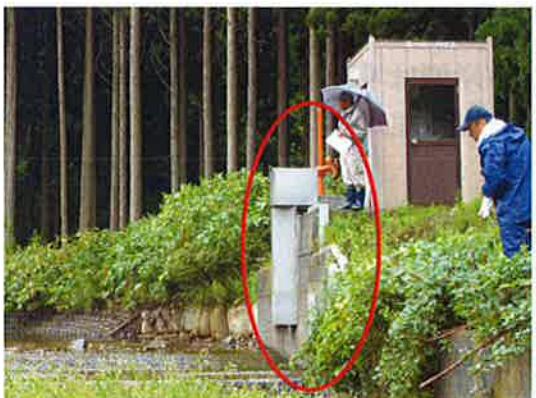
- ・油圧配管カバーが、河道内に張り出している。

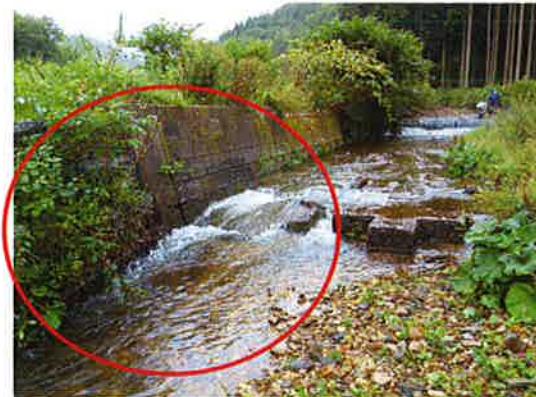
下流状況

- ・右岸部護床ブロックが一部流失し河床低下している。
- ・ブロック流出部（右岸側）に流心が片寄り、布団籠下部に若干の洗掘を起こしている。

改良区から事前に報告のあった下流河床の異常洗掘は、現地状況を見る限り軽微な状況と判断され、今後の状況を観察していく必要がある。
