平成25年度農村防災・災害ボランティア 平常時点検活動報告

【石狩土地改良区】

1. 点検実施月日 平成25年9月20日（金）

3. 点検対象施設 第1幹線用水路

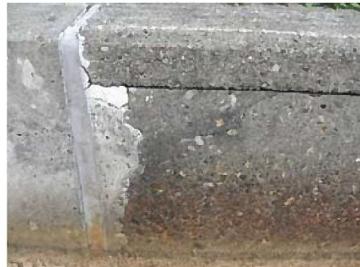
②sp10(L) 取付工(現場打ち)とL型との接合部
補修跡

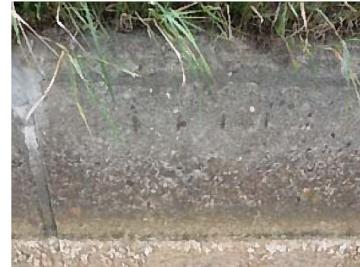
③sp200付近(L) L型ブロックの鉄筋露出、
伸縮目地の補修跡

一方、側壁部の L 型コンクリートブロックについては、カルシウム成分の溶脱や炭酸化などが一因と推定される表面の劣化が進行していること、これらの現象はコンクリートの中性化による鉄筋の腐食や、コンクリートのひび割れ、剥離・剥落など構造的な欠陥に結びつくことから、劣化要因と考えられる二酸化炭素や水分等の進入を防ぐとともに、風化したコンクリート表面を保護する補修対策を行う必要がある。

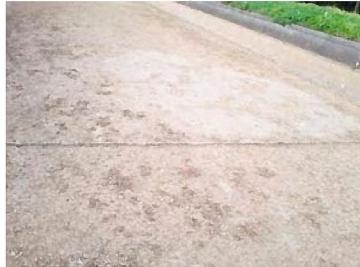
④sp500付近 底版伸縮目地のはみ出し

伸縮目地は底版 1 スパン (10 m) 毎に設置されているが、9月 20 日の点検時には底版部の目地が広がっている箇所ではなく、逆に縮まって目地材が押し出されている状況もあったことから、春から夏の通水時に広がって漏水を生じることは少ないものと考えられる。

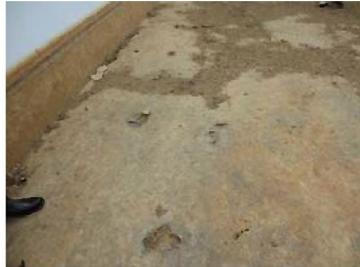
⑤sp680付近 北7号水路橋
鋼製水路底版の防水樹脂の剥がれ

鋼板水路の底部は防水樹脂塗装が施されているが、塗装が浮いて剥がれている。

側壁下部の塗装が落ちて錆が生じている。

付帯構造物については、それぞれの劣化や変状に応じた補修が必要である。

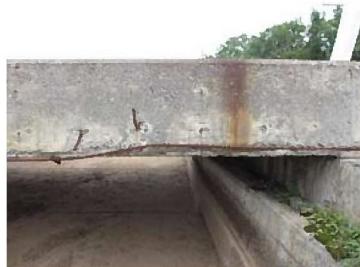
⑥sp710付近(第1号町道橋)
地覆コンクリートの劣化、鉄筋の露出

また、現場打ち笠コンクリートの一部や橋梁の地覆コンクリートの一部で、凍結融解によると推定される損傷が確認された。(写真⑥、⑩、⑪)

地覆コンクリートが劣化・破損し鉄筋が露出している。

とりわけ、第 1 号町道橋については、主桁である H 型鋼材の端部の腐食や地覆部などの鉄筋コンクリートの劣化が著しく、放置した場合には落橋の可能性も考えられることから、早期の詳細調査と補修あるいは補強の対策が必要である。

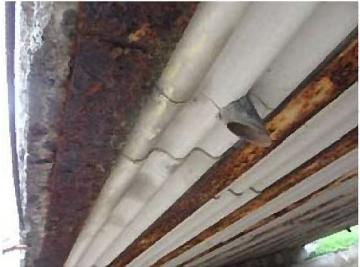
⑦sp710付近(第1号町道橋) H型鋼の腐食

主桁であるH型鋼の腐食が著しい。

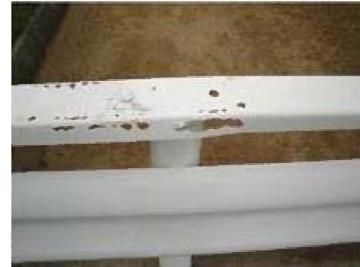
⑧sp710付近(第1号町道橋)高欄の腐食(穴あき)

高欄が腐食し穴が開いている。

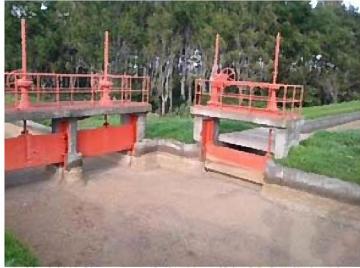
⑨sp720付近 調節水門と分水ゲート

ゲートの塗装の一部が剥がれ錆が生じている。（他の分水ゲートも同様）

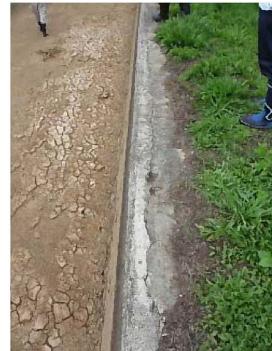
⑩sp760付近(R) 笠コン上面のクラック

凍結融解による損傷が確認された笠コンクリートについては、撤去して打ち直しを行うか、U カットしてポリマーセメントモルタルなどで補修を行う必要がある。

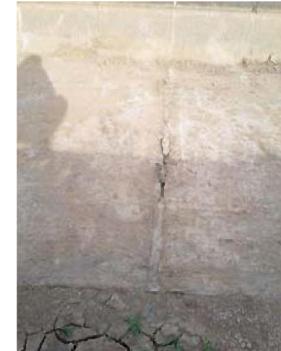
⑪sp860付近 底版伸縮目地の破損

底版部では伸縮目地材が飛び出しているカ所や目地角部が破損しているカ所がいくつか見られた。

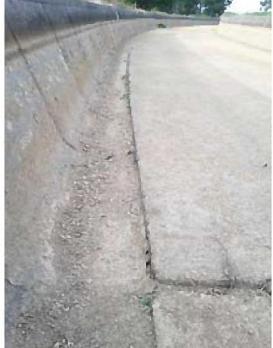
⑪ sp920付近(L) 底版の浮き上がり状況

局部的には、sp920～930付近の曲線部の1スパンにおいて、底版の浮き上がりと思われる段差と、底版の横断クラック、および底版角部の破損による変状が確認された。(写真⑫、⑬、⑭-1)

sp920付近L側では底版に3cm程度の段差が発生している。また、該当スパンの中央sp925付近においては数mm巾の横断クラック、sp930付近L側では次のスパンに跨って底版角部に数mm巾のクラックが発生している。

一方、局部的に大きな変状が確認された sp920～930 付近の底版部については、水路底版に対し何らかの外力が下方向から作用して発生したものと推定されるが、季節的な繰り返しを含め現在も継続しているものなのか、或いは既に除荷されて安定しているものなのか、さらには、これらの変状箇所からの漏水発生の有無などについて、継続的に観察していく必要があると思われる。

外力の要因としては地盤の凍上や流動化によるもの、浮力などが可能性として考えられるが、いずれの場合も、地盤の土質および水分状態によって影響を受けるものであるため、観測の結果により変状の継続性や漏水が確認される場合には、地盤材料の置き換えや排水処理も含めて該当区間の改修を行う必要がある。

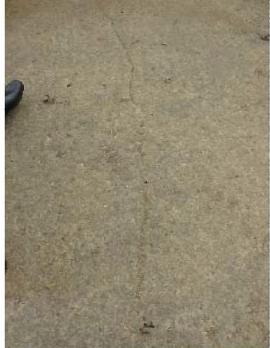
⑫ sp925付近 同左底版の横断クラック

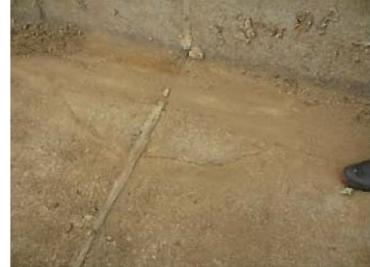
⑬-1 sp930付近(L) 底版角部のクラック

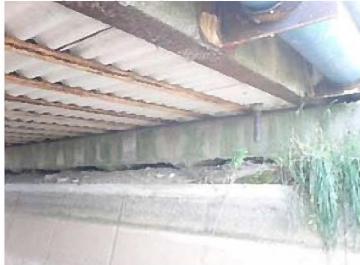
⑭ sp1270付近(第2号町道橋)
H型鋼の腐食 及び 橋下の隙間

主桁であるH型鋼の腐食。

橋台下の土砂流出により隙間が生じている。

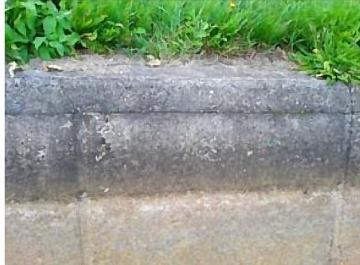
⑮ sp1400付近(R) L型ブロック表面の損耗

既製品のL型コンクリートブロックを使用した側壁部においては、水面以下の通水時に水に没する部分および水面以上の水に接しない部分ともに表面部の劣化が生じており、コンクリート表面のモルタル分が1～数mm程度の厚さで喪失し粗骨材の表面が現れてきている。

当用水路では、側壁部のL型コンクリートブロックの表面が既に劣化に伴って表層断面の喪失が生じていること、劣化因子と想定される二酸化炭素、塩分、水分などの進入を防止とともに紫外線に対する耐光性や水流に対する耐摩耗性も期待できること、等からポリマーセメント系材料を用いた表面被覆工法で補修するのが望ましいと考えられる。(参考資料5:AGモルタルライニング工法)

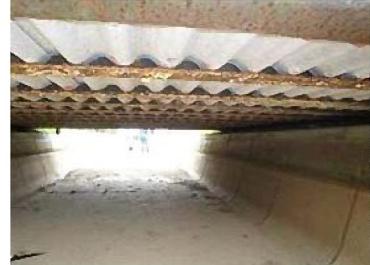
⑯ sp1830付近(第3号町道橋) H型鋼の腐食

主桁であるH型鋼の腐食。

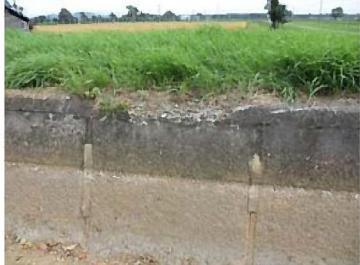
⑰ sp1840付近(R) 篦コンの損耗、
L型ブロック目地の補修跡

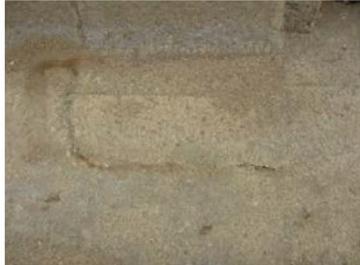
⑱ sp2270付近(R) 底版のクラック

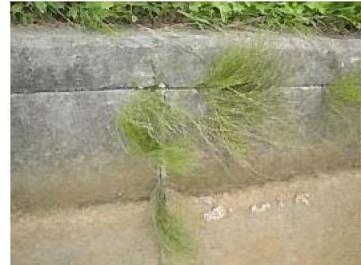
⑲ sp2280付近(L) L型ブロックのずれ

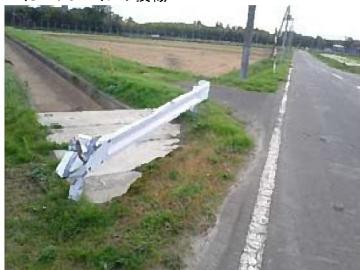
⑳ sp2290付近(第4号町道橋)
ガードレールの損傷

ガードレールの端部がめくれている。

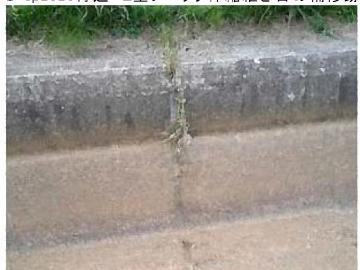
㉑ sp2320付近 L型ブロック伸縮継ぎ目の補修跡

今回の点検調査では、全体として伸縮目地におけるL型コンクリートブロック部（側壁部）の損傷が多く見られた。これまでの維持管理で、合成樹脂系の材料を用いて補修を行っているが、コンクリートとの付着が不十分で浮いた状態になっているカ所も補修カ所の半数程度に見受けられた。

これらのことから、L型コンクリートブロックの目地については、伸縮目地および通常目地ともに補修を行っておく必要性が大きい。
