平成 25 年度 農村防災・災害ボランティア平常時施設点検活動  
[水土里ネット篠津中央]  
報告書

①月形 45 線排水路（三面柵渠）

②国道沿中小屋排水路（三面柵渠）

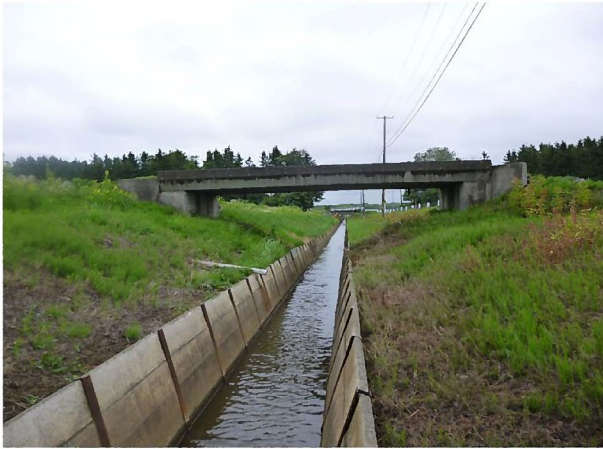
起点側より排水路全景

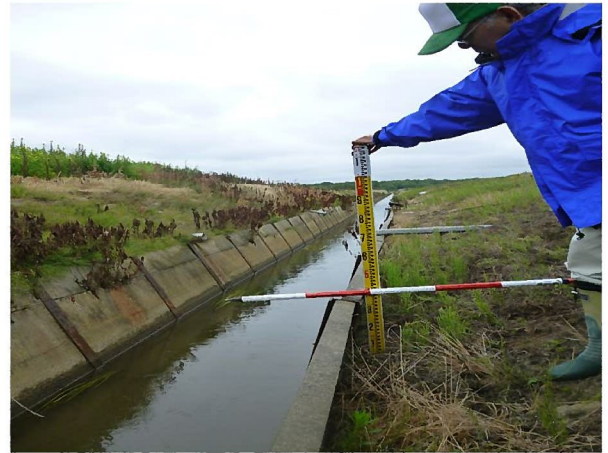
- ・ 起点側では比較的に左岸側（水田）より右岸側（道路）の沈下が大きい状態。
- ・ 降雨後で水深 1 0 c m 程度であったが、河床部の堆砂は見られなかった。
- ・ 親柱の腐食等による変位は見受けられず、通りについても揃っていたが、頂部柵渠板の傾きにより、通りの悪く見える所もあった。
- ・ H 1 3 年度整備以降の経年変化で、全体的に 2 0 c m ～ 4 0 c m 程度裏込砂利が沈下し、一部で 6 0 c m 程度と大きく沈んでいる箇所が見られた。
- ・ 上端部にある柵渠板が H 鋼親柱接続部で破損している箇所があった。  
原因として、背面裏込砂利の沈下により背面支持を失い、スノーブリッジによる過大な雪圧力が働いたと考えられる。
- ・ 一部背面に滞水している箇所があった。原因として、砂利沈下に伴い、土が流入し経年変化により不透水層を形成、裏込砂利の機能を失い滞水したと思われる。
- ・ 砂利沈下の原因として、この地域は泥炭層で元の断面より狭小となる、埋戻し水路として施工されており、砂利の重みで泥炭が圧密を受け沈下したと考えられる。

砂利の沈下状況(40cm程度)

- ・ 裏込砂利の沈下区間は、砂利充填作業が別紙計画表のとおり進められており、当路線は本年度補修予定であるが、沈下が大きい箇所は優先的に早期の対応が必要であり検討されたい。
- ・ 裏込砂利の砂利充填補修時には、沈下部の表面にたまった表土はがしを行ってから充填を行い、一体性を保つことも併せて実施されたい。
- ・ 柵渠版の破損部は取替えが必要で、砂利充填補修時に併せて実施を検討されたい。

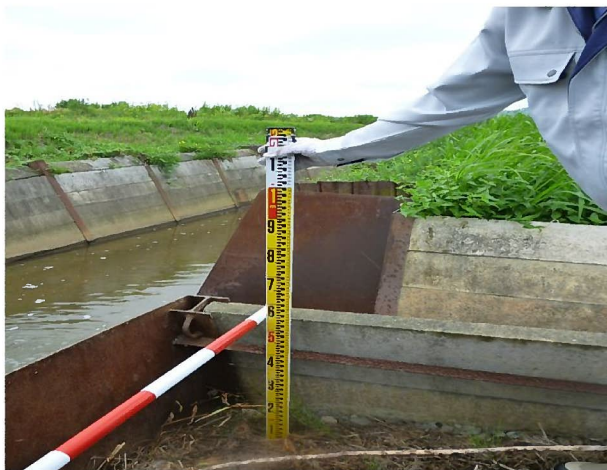
砂利の沈下状況(60cm程度)

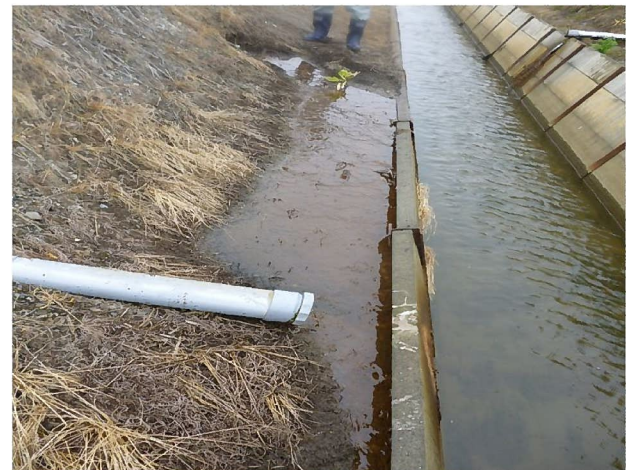
柵渠背面の滞水状況

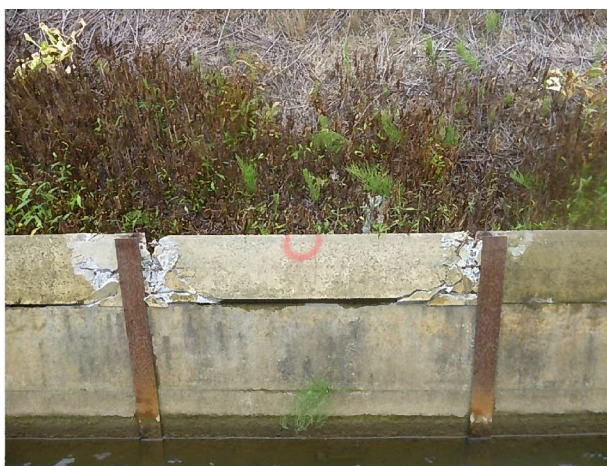
PC版の破損状況

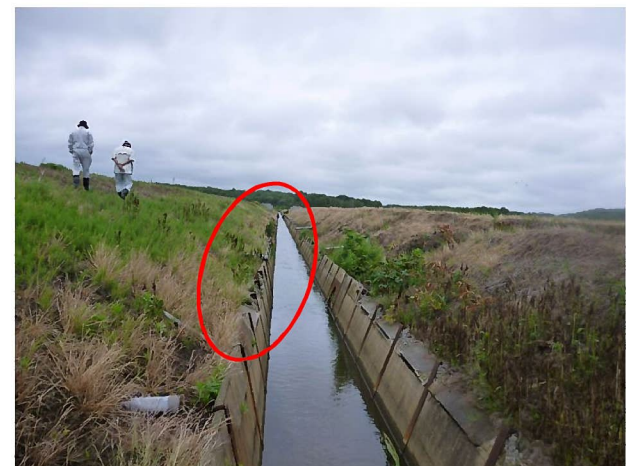
破損状況全景

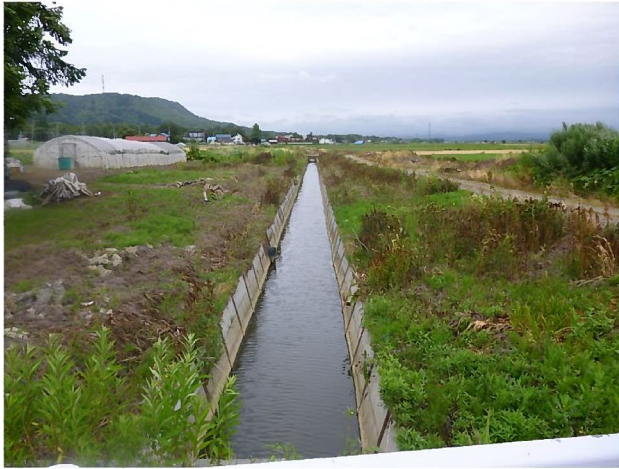
起点側より排水路全景

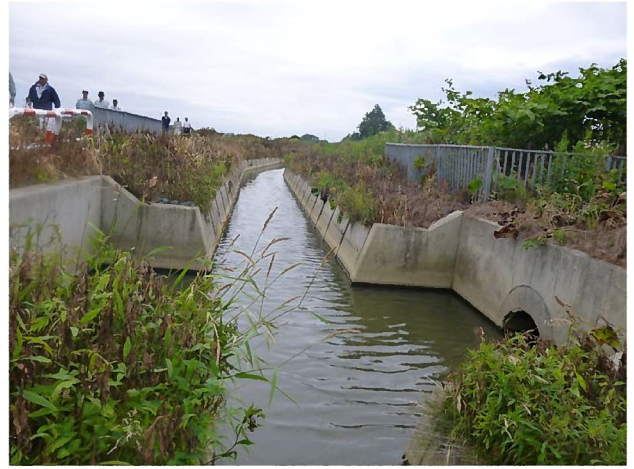
終点側より排水路全景

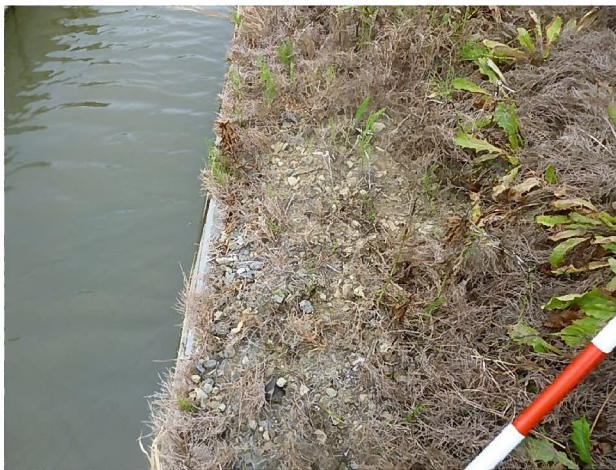
- ・調査区間は H 2 3 に裏込砂利補修が完了した区間で、雑草が生繁っていたが、裏込砂利の沈下は認められず、水路としての機能は保たれていた。
- ・降雨後のため水位が深く、柵渠内側の様子及び堆砂状況が確認されなかった。

裏込砂利の現況(H23補修済で沈下は無い)

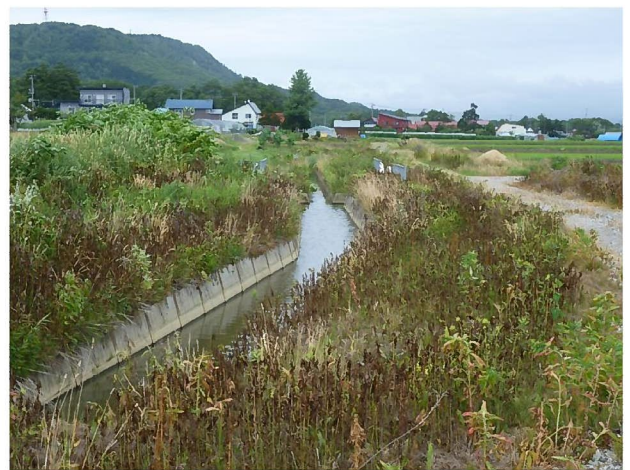
雑草の繁茂状況

- ・特に補修は必要としないが、草刈等の維持管理は必要と思われる。
