平成25年度 農村災害ボランティア平常時点検活動
【空知川上流土地改良区】

用水路等の名称 第15・17線地区第2幹線用水路
18線川温水ため池他

報 告 書

平成25年度農村防災・災害ボランティア平常時活動 II

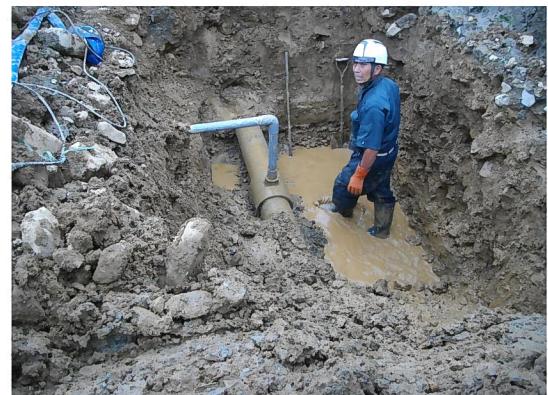
今年度補修した場所

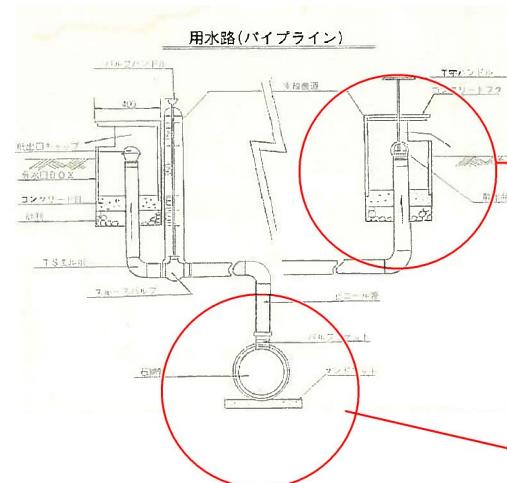
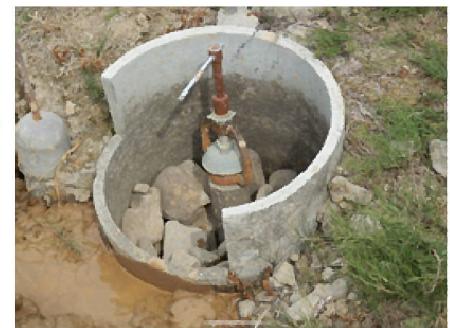
石綿管を使用した給水口

（給水口に使用されている石綿管は、機械等で破損や傷をつけた場合に石綿を発塵し吸引する可能性が懸念されるので、早期に対応すべき）

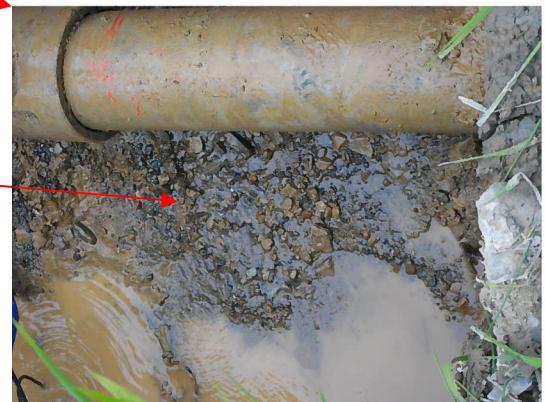
概要表では「サンドマット」

現地は、「ビリ砂利基礎」

この部分から地下水

- ・石綿管の基床部も多量のレキを含む「レキ混じり粘（性）土」であることから、レキと管が接触している部分があり、その部分が破損する。
- ・切土と盛土の境界での不同沈下と、レキと管との接触により管が破損する。
- ・ビリ砂利基礎が施工されているが、レキ混じり粘（性）土とビリ砂利では、透水性（透水係数）が大きく違ことから、この部分を地下水が流下している可能性がある。

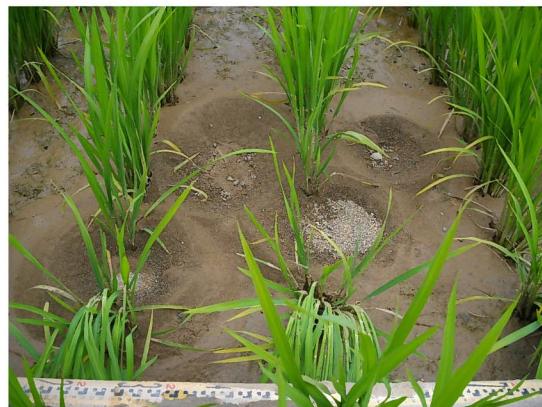
噴出痕 : アリ地獄のようなすり鉢状の痕跡が出現している

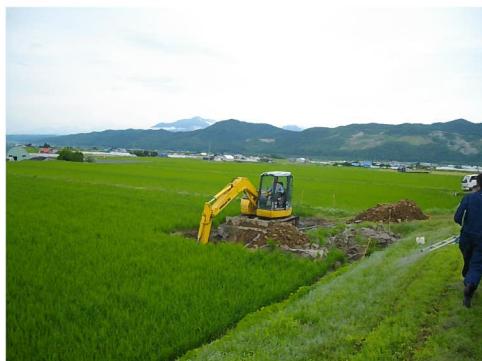
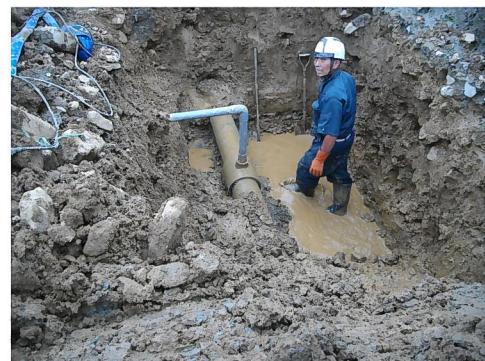
漏水箇所は水田の中～一時落水

ビリ砂利基礎から地下水～水替え

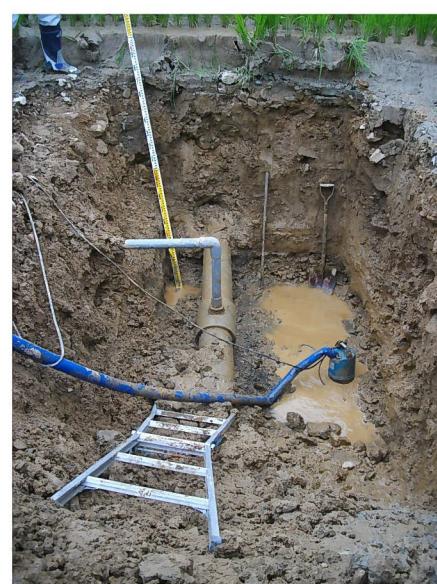
漏水箇所は、立ち上がり部で、
補修は部品の交換

また、この不均一な流失により、立ち上がり部に偏荷重が働き、その部分が破損する。

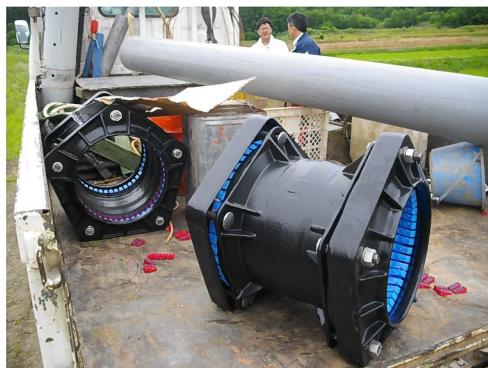
石綿管と塩ビ管を結合するジョイント

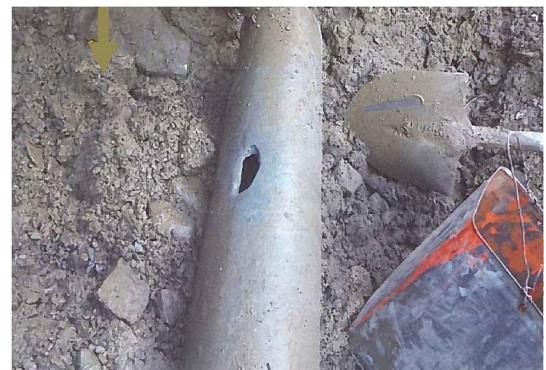
直管部の補修箇所（平成 25 年度）

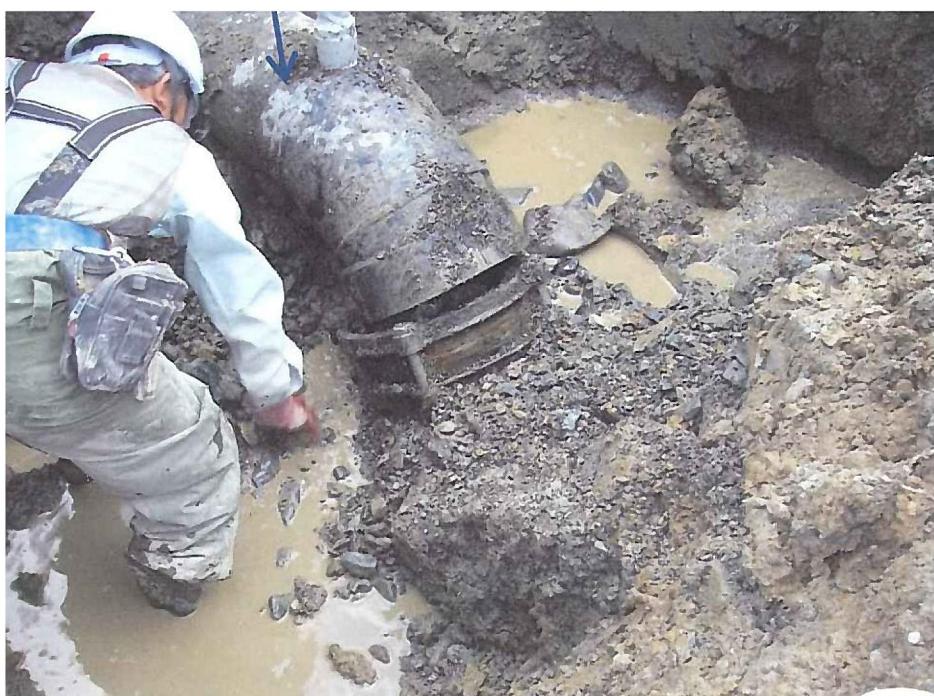
- 平成 24 年度に発生した、伏越（河川横断）部の曲間の離脱状況

- ・パイプラインは、急勾配の地形に埋設されており、通水時のバルブ操作によっては、相当大きな水撃力（ウォーターハンマー）が発生し、曲点部に想定しない引き抜き力が作用する。
- ・連行する空気により、管自体が振動し、レキと接触している部分があると、その部分が「疲労」し劣化する。

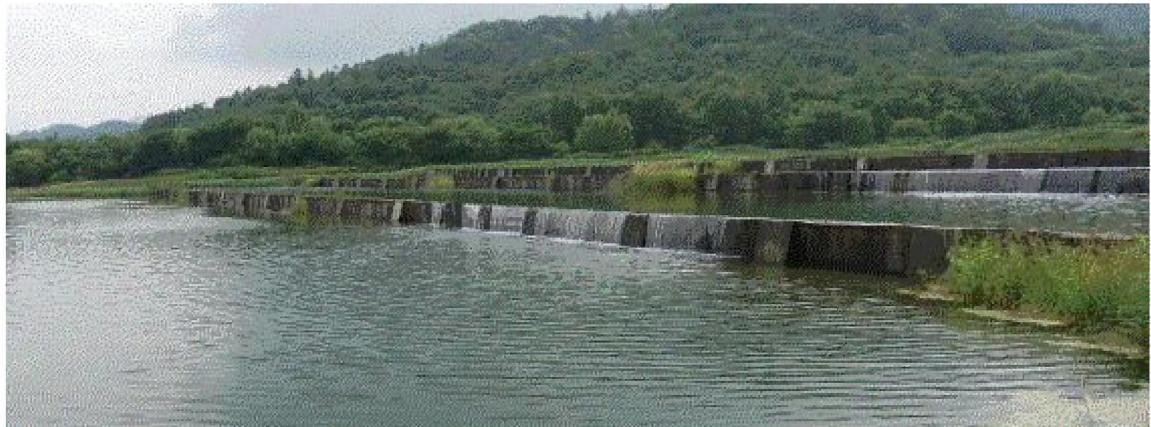
- ①越流壁の通りが悪いため越流水が不均一 ……沈下、傾倒、天端の欠損
- ②越流壁のコンクリート劣化 ……天端の欠損、壁面クラック
老朽化
- ③越流壁底部のパイピングの懸念 ……沈下、傾倒
- ④側壁が無い部分 ……地山の崩壊

かんがい期間中の越流状況

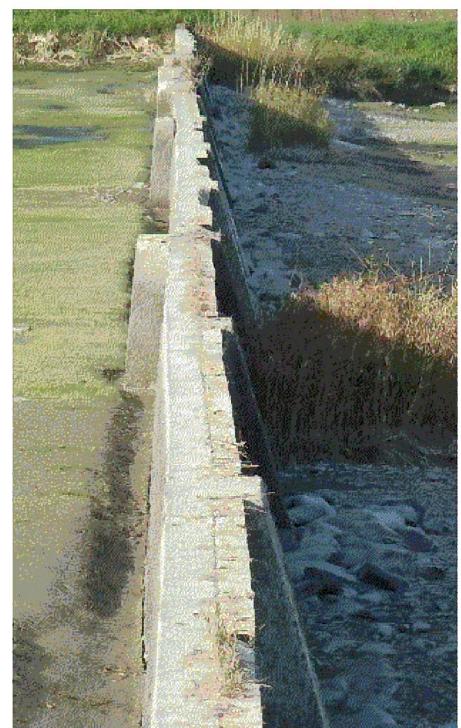
越流壁の変位

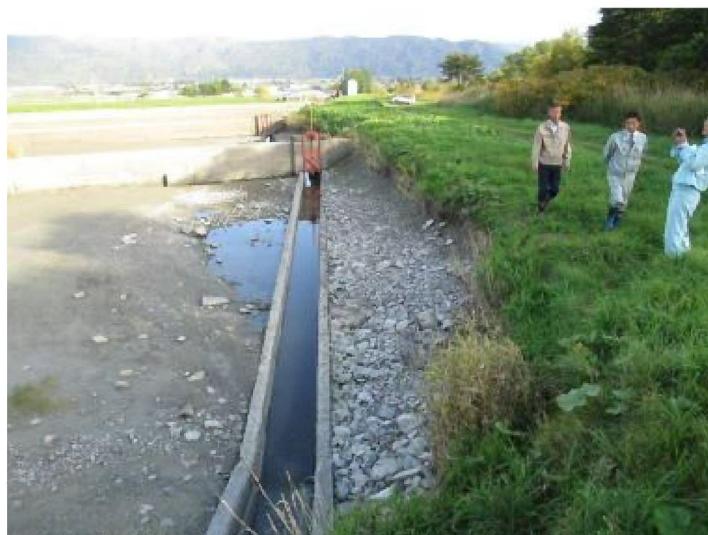
側壁がないため地山の崩落

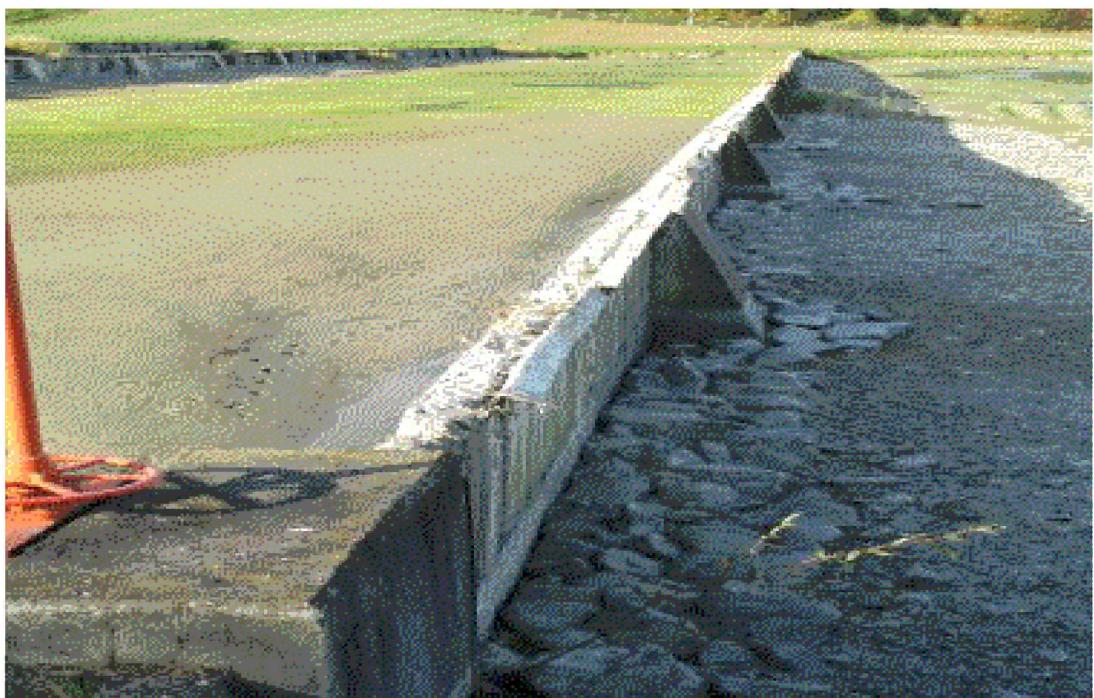
以上の状況から、総体的に「健全な状況になく」、変形や劣化が今後凍害などにより加速されることが想定される。

全体の劣化

現時点でもコンクリートなどの老朽化が進行し、それに伴い水温上昇の機能も損なわれていると考えられることから、中・長期的視野に入れた恒久的な改築または更新工事が必要であり、専門家によるコンクリートの劣化状況を調査し、工法及び工事費の検討を行うなど対応準備を早めに進める必要がある。

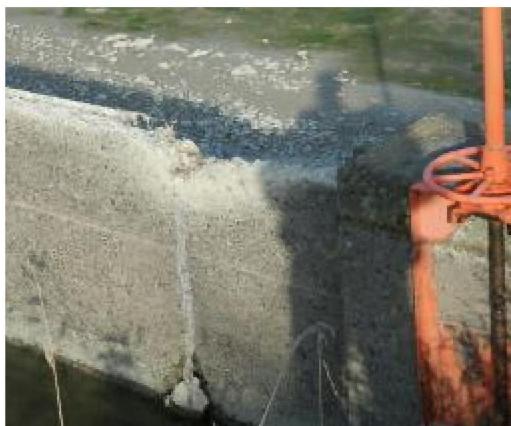
天端の欠損

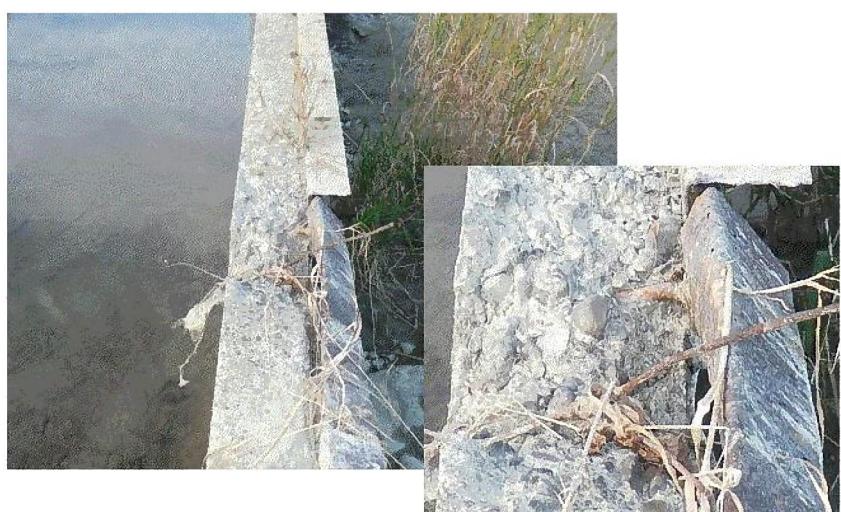
天端の劣化・崩壊（水切板の支持まで露出）

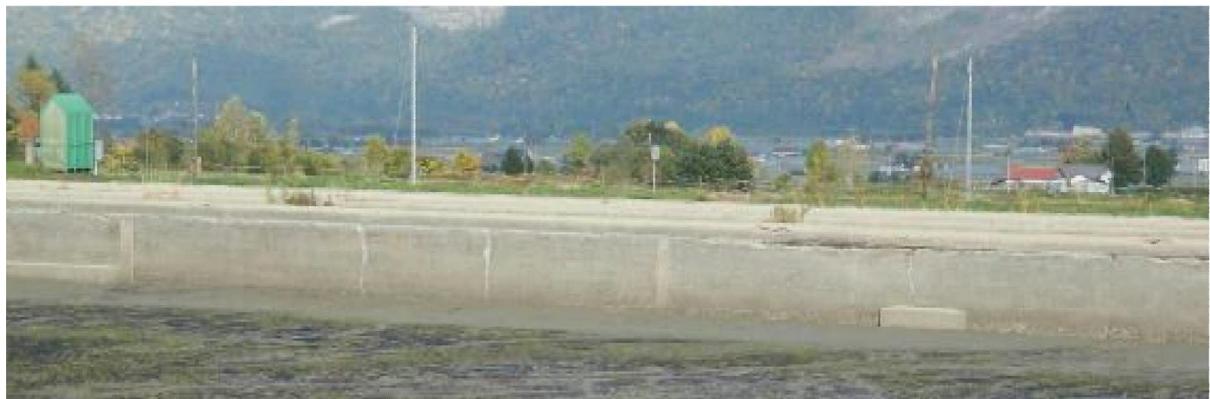
維持による部分補修

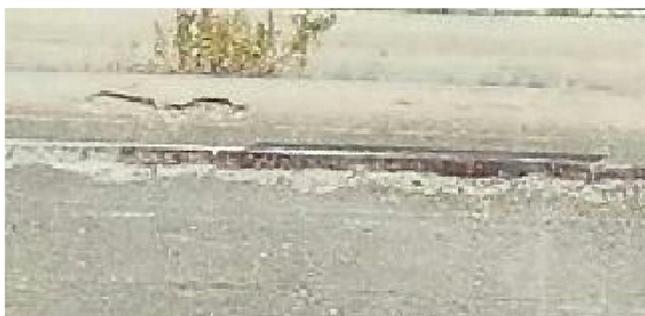
天端コンクリートの欠損

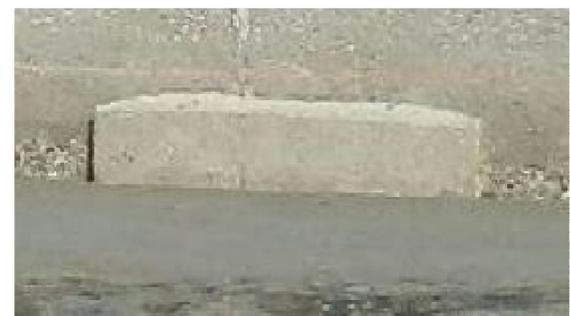
壁下部の増しコンクリート

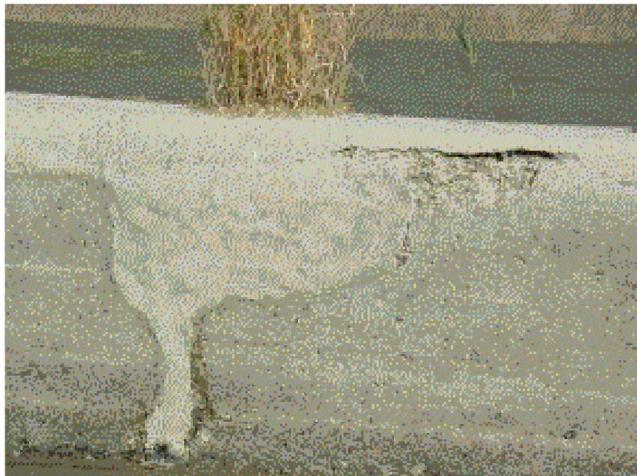
補修跡とその後の劣化
