平成26年度 農村防災・災害ボランティア平常時活動

【旭川土地改良区】 共有地幹線用水路

報 告 書

調査グループ： 道北グループ

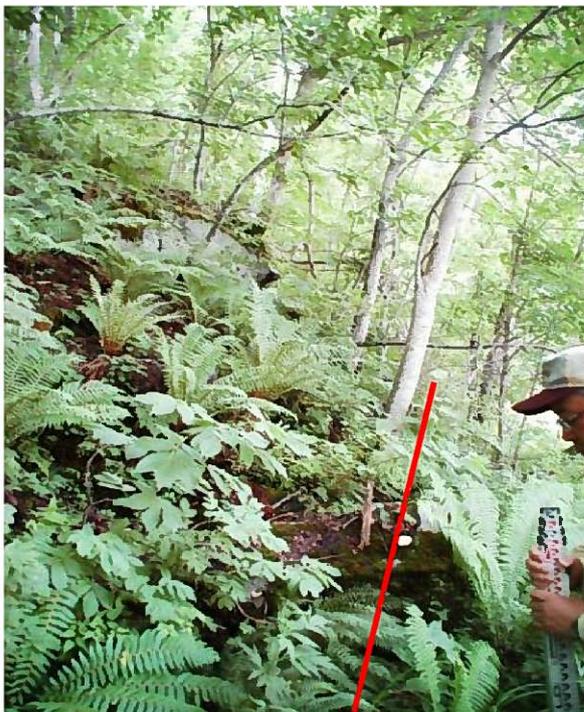
通称、美瑛軟石と呼ばれる岩肌が露出しており、長年に渡る風化や酸化により崩落が進み巨岩が点在している。

管路工上に崩落した状況

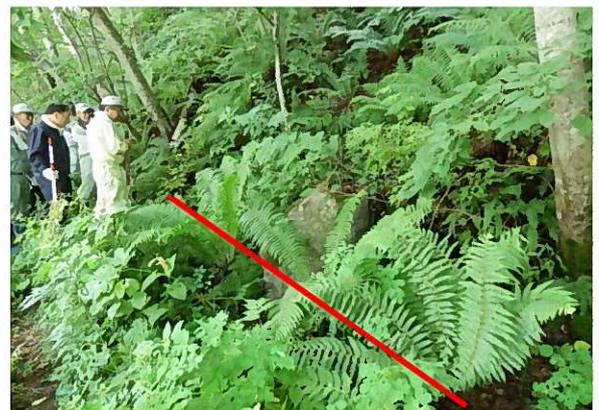
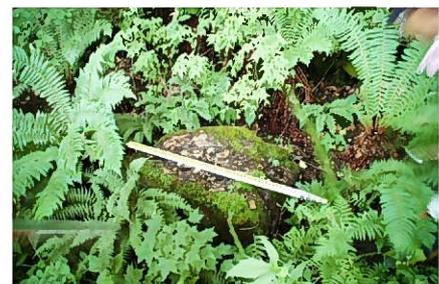
1m以上の落石が点在する

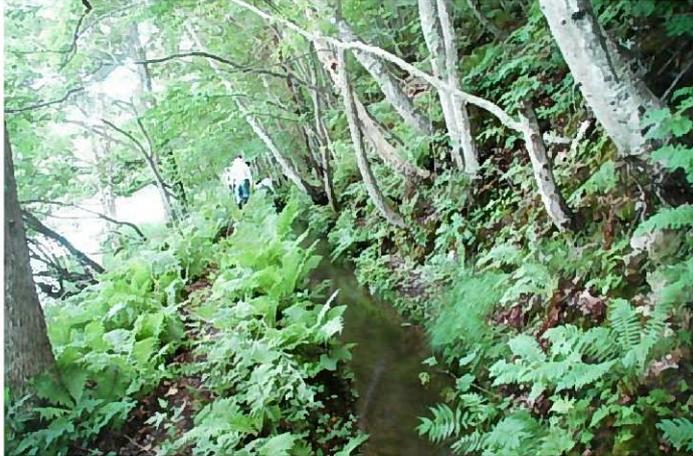
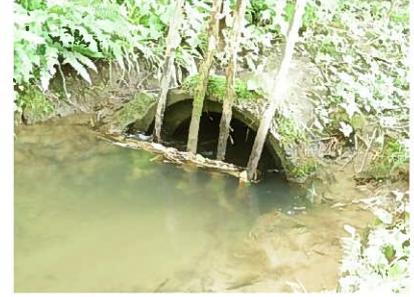
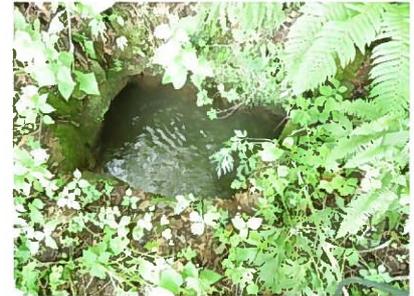
上：急峻な山腹と美瑛川に挟まれた水路
 右上：管路呑口（鉄筋コンクリート管φ600）
 右下：管理用の開口部

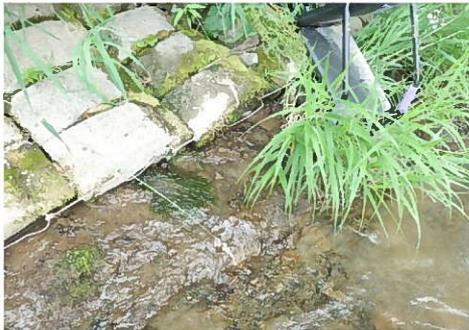
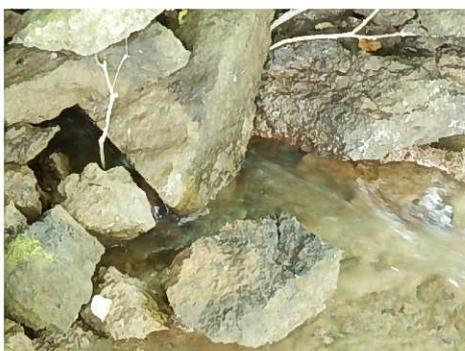
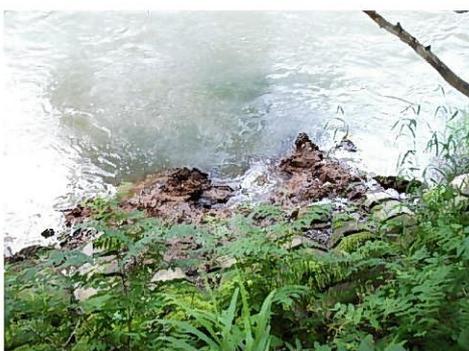
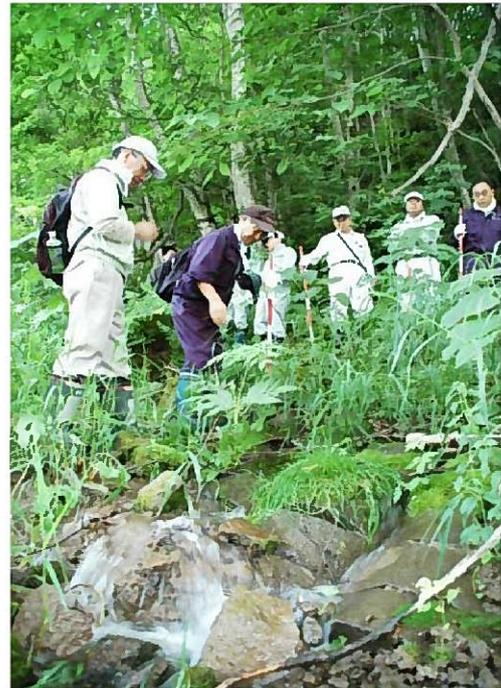
大量の不明水が美瑛川法面に流出している。

左上：連結ブロックの裏から流出
 左中：礫の隙間から流出
 左下：シルトや砂質土が流出水の影響で吸い出しを受けている
 右上：法面の高位置から流出

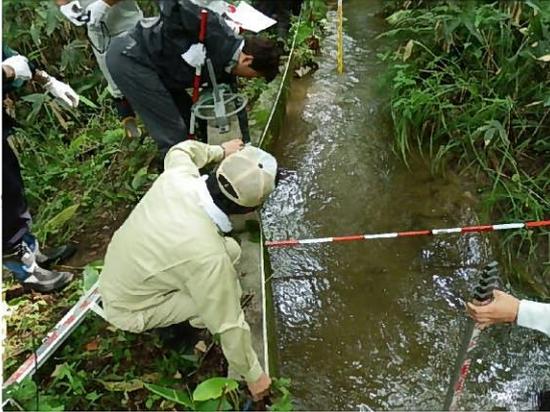
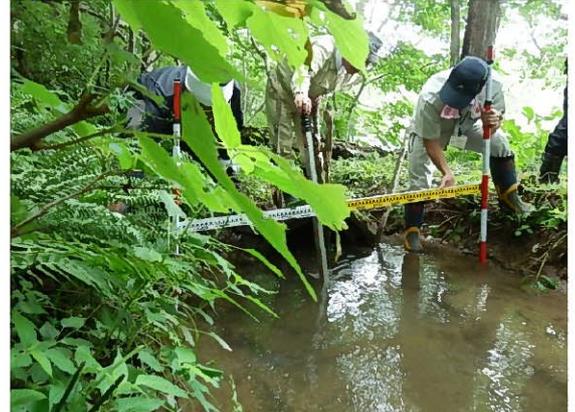
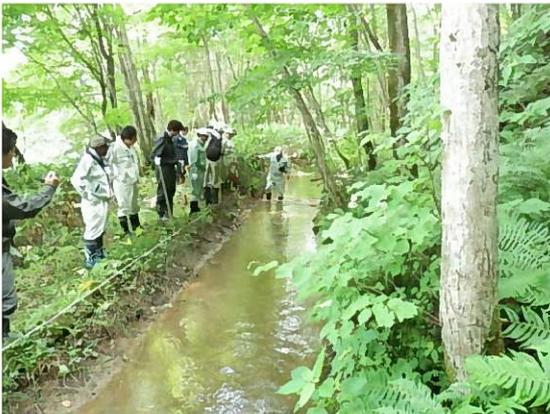
左上：放水工地点の測定状況

右上：管路工呑口地点の測定状況

左下：管路工出口地点の測定状況

測定誤差も多少あるが、管路工（L=186m）の上流と下流では約6割近く減水が生じている。

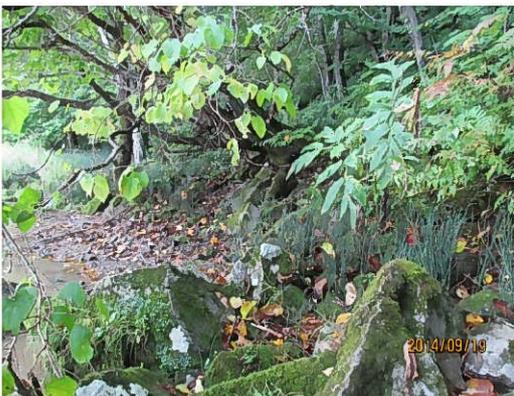
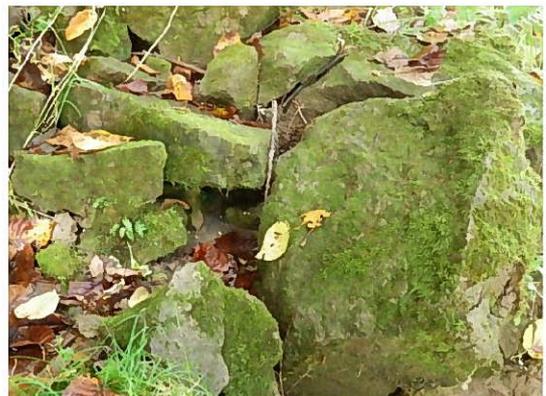
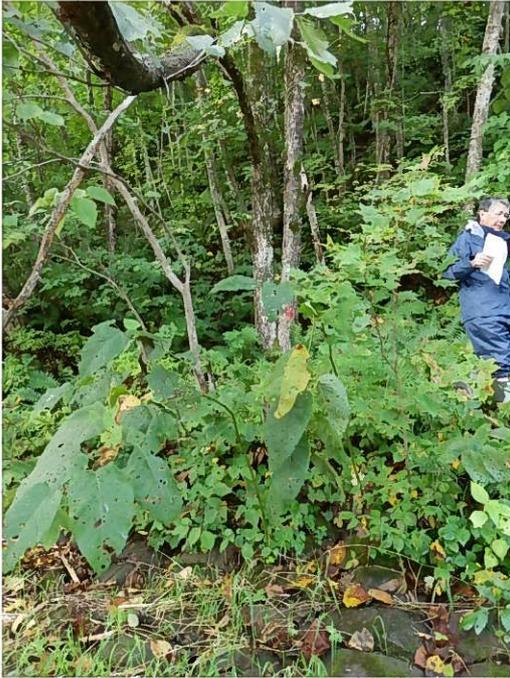
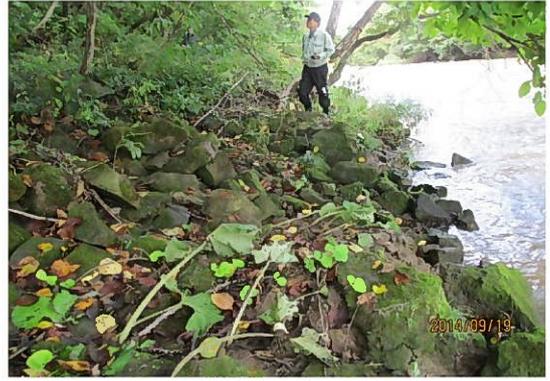
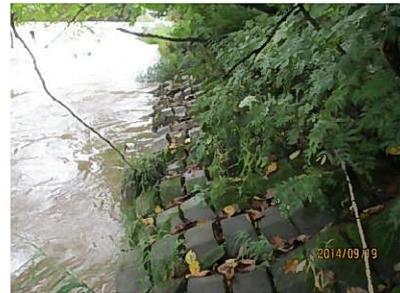
9月19日は、前日まで3日間連続して降雨があったが、法面からの流出水は確認できなかった。 ※美瑛川の水位が20cm位増水していたため連結ブロック裏からの流出水は未確認

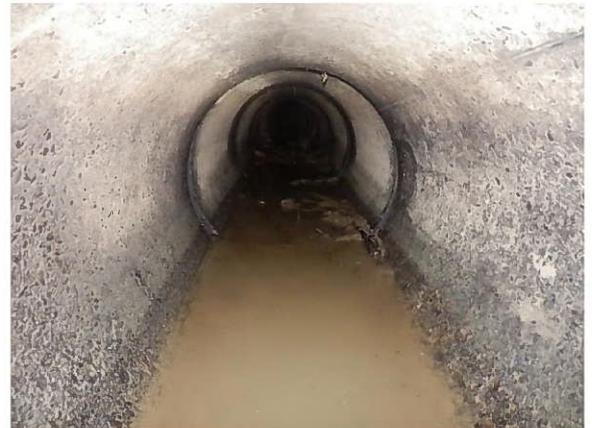
呑口部の管内※継目のズレが見られる

管の出入り口や開口部からの写真撮影であり、中間部の状態は不明であるが、継手部のズレが全体に見られる。

- ・美瑛軟石（安山岩の一種である流紋岩質凝灰岩）の岩肌が露出しており、風化や酸化による経年変化で崩落が起きている状態であることから、巨岩の落下衝撃や土砂の移動で管の継手のズレや破損が起きる。

工法は大きく分けて、開削による新設管の敷設と、既設管内に新たな樹脂や鞘管を挿入する管更正工法が考えられる。事前に既設管の実態を把握すべく TV カメラによる管内撮影が有効である。

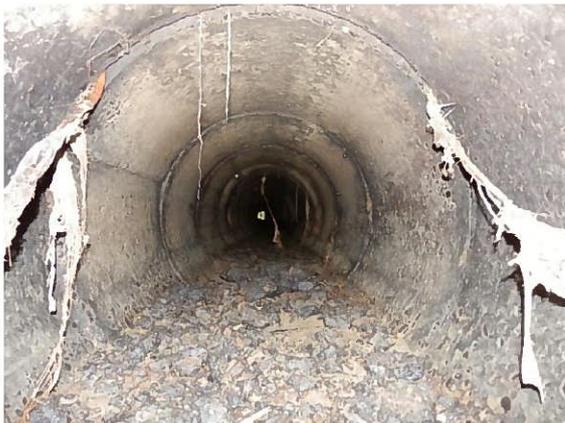
開口部から上流※継目から植物根混入

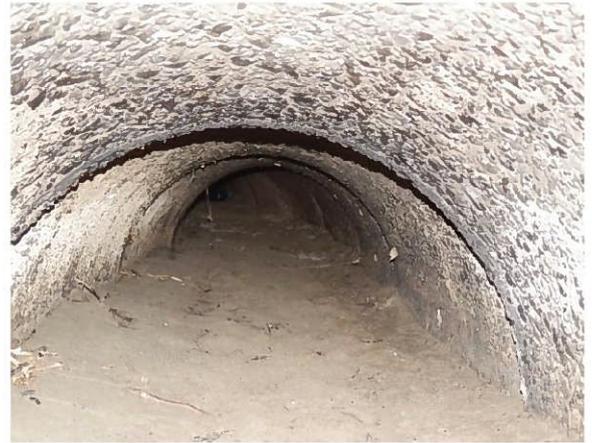
出口部の管内※ 25cm 堆砂している

- ・管路敷設から 40 年以上経過し老朽化が進んでいる。
- ・管路出口部の堆砂により、通水断面が阻害されことで管内部に水圧がかかり、継手への負荷が増加する。また、継手から漏水により細粒土砂が吸い出され、パイピング現象を引き起こし、沈下による管路の安全性が損なわれる。

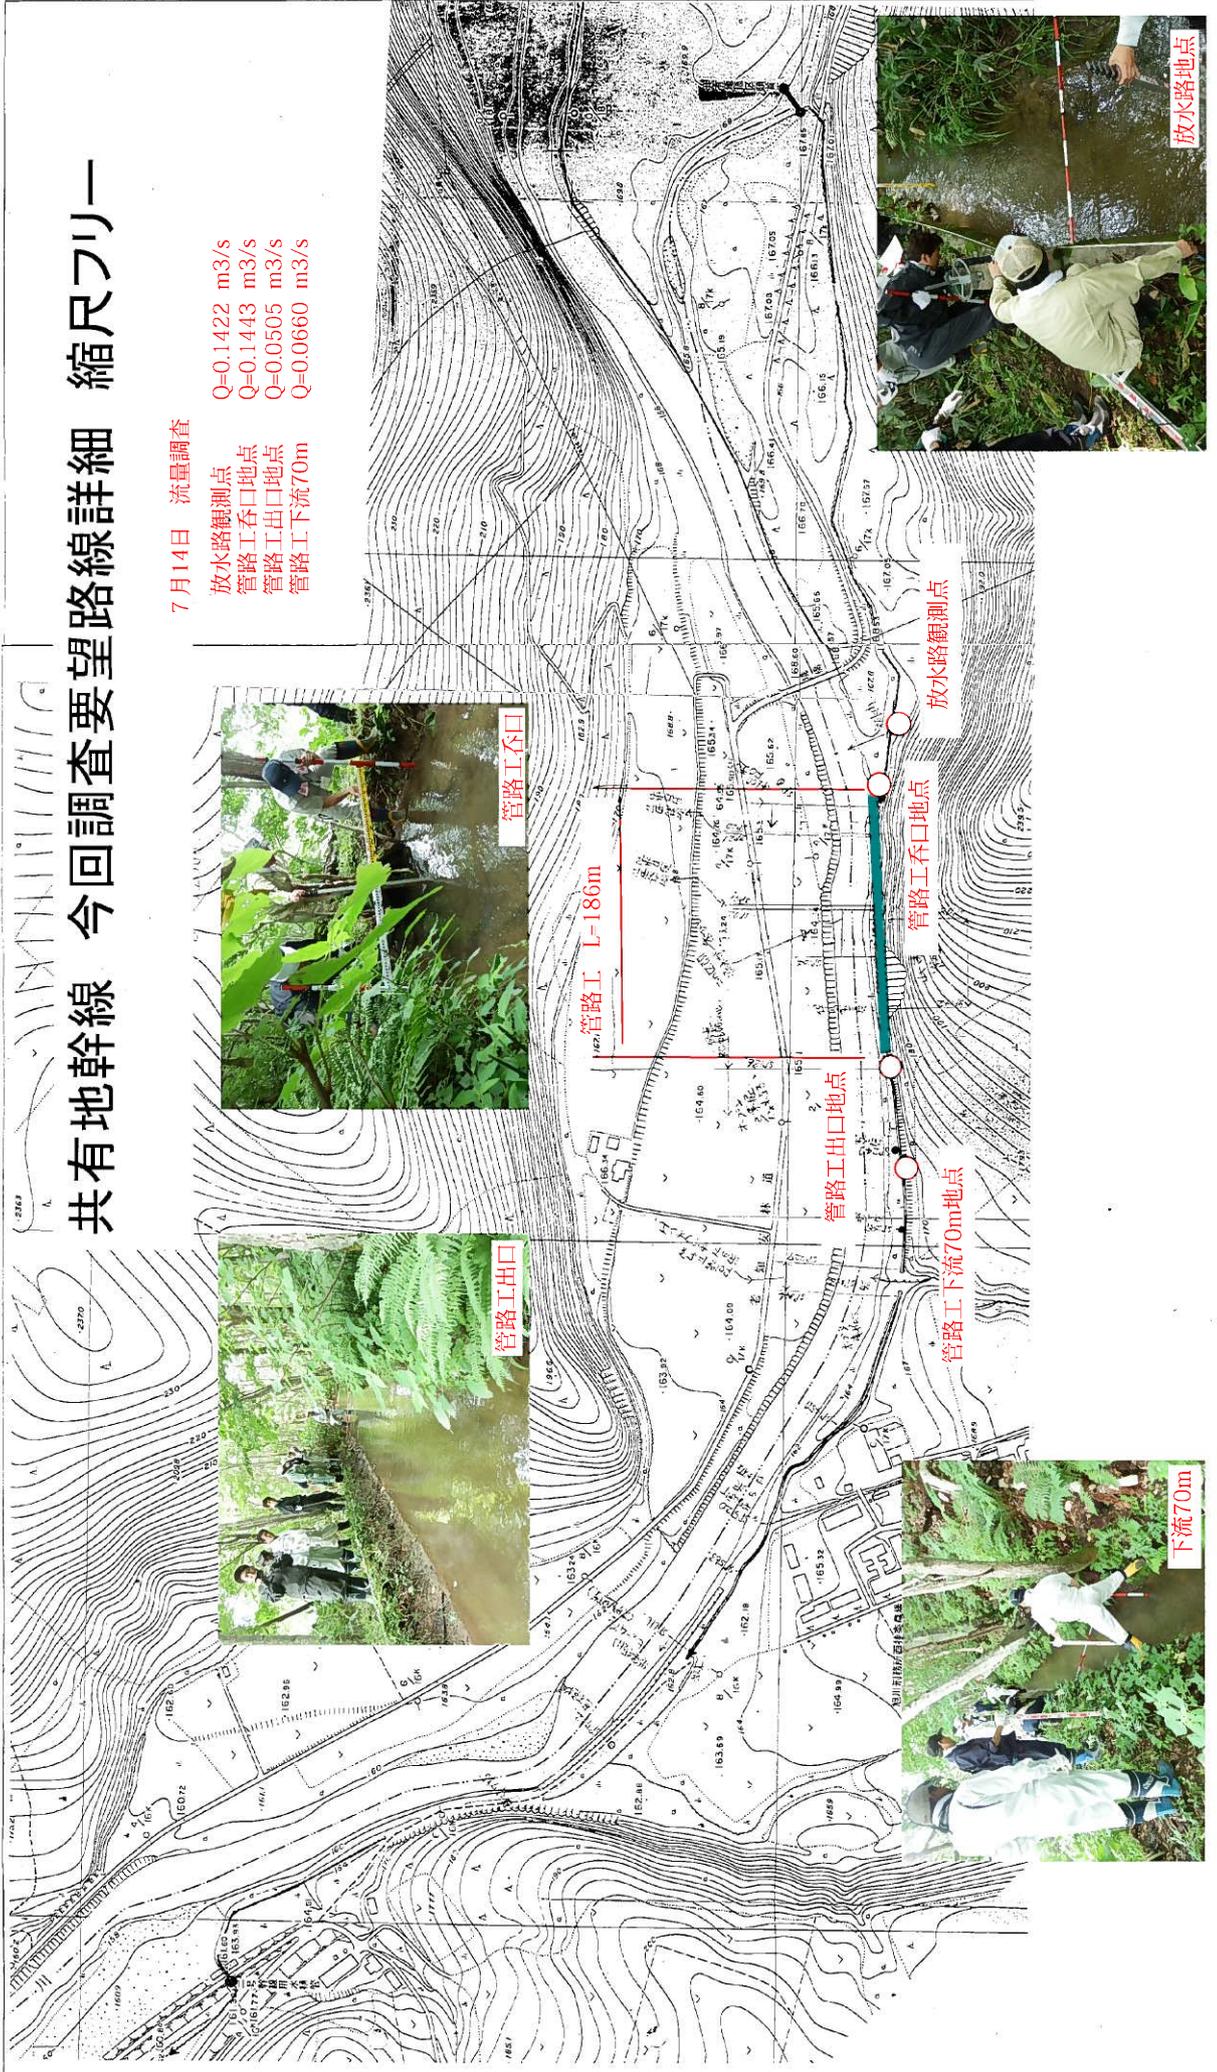
共有地幹線 今回調査要望路線詳細 縮尺フリー

- 放水路観測点 Q=0.1422 m3/s
- 管路工入口地点 Q=0.1443 m3/s
- 管路工出口地点 Q=0.0505 m3/s
- 管路工下流70m Q=0.0660 m3/s
