平成26年度 農村防災・災害ボランティア平常時点検活動

【上ノ国土地改良区】

点検施設 宮越内頭首工

報告書

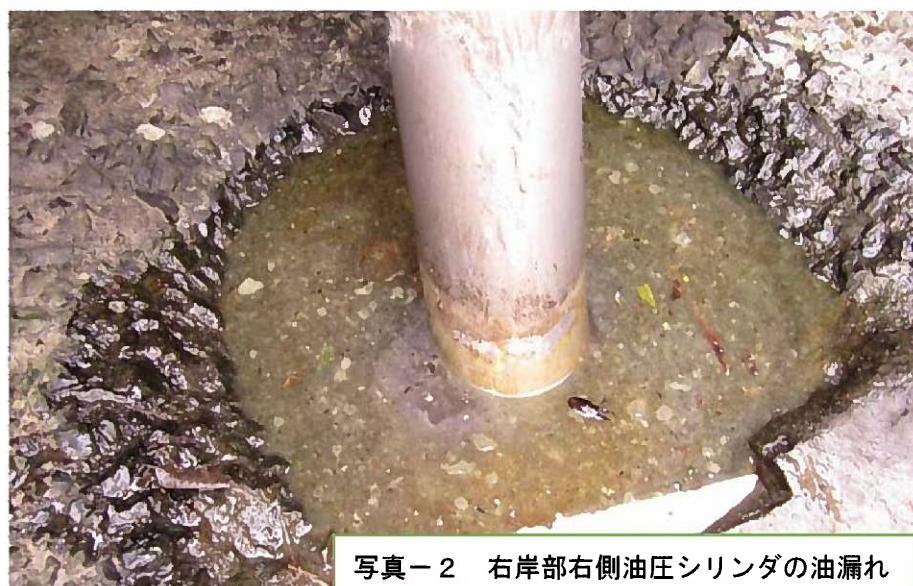
4基の油圧シリンダのうち、右岸部右側の油圧シリンダから漏れた油が箱抜き部に溜まっていた。また、シリンダ本体部には土地改良区から説明のあったとおり傷痕を確認した。（写真－2、3）

写真-2 右岸部右側油圧シリンダの油漏れ

ゲート部のうち油圧シリンダは、油漏れやコロのねじれを確認したが、油漏れはゲートの操作機能を低下させており、コロはねじれからゲート動作時に回転していない可能性が高く、扉体やシリンダ本体に損傷を与えるかねない状態で本施設において最も劣化している部分である。

本施設の現地調査と土地改良区からの維持管理状況を聞いた内容を元に健全度ランクを検討した場合、油圧シリンダ部は S-3 よりは S-2 に近い状態と思われ、早急な補修(補強)の対策が必要と判断される。

また、本河川は上流からの土石の供給が多く、現在の油圧シリンダが損傷したこと考慮すると、油圧シリンダが土石などから防護される構造が望ましい。

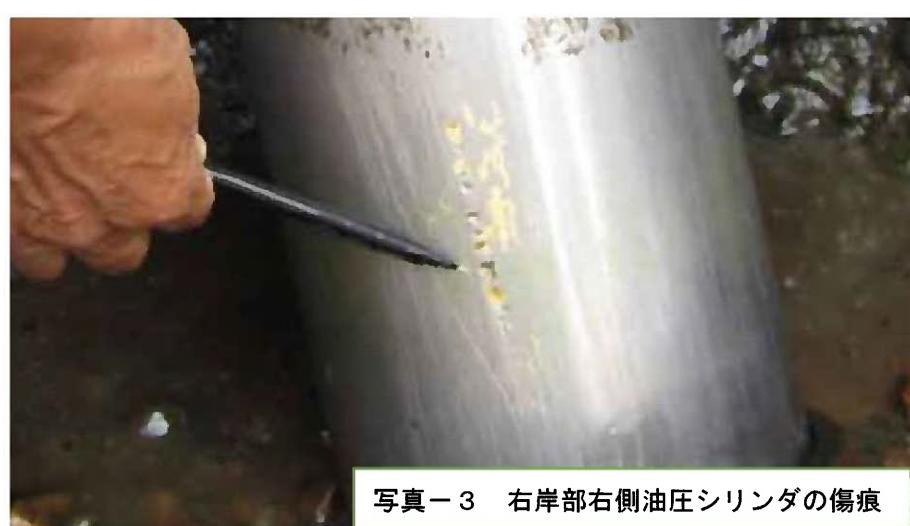
写真-3 右岸部右側油圧シリンダの傷痕

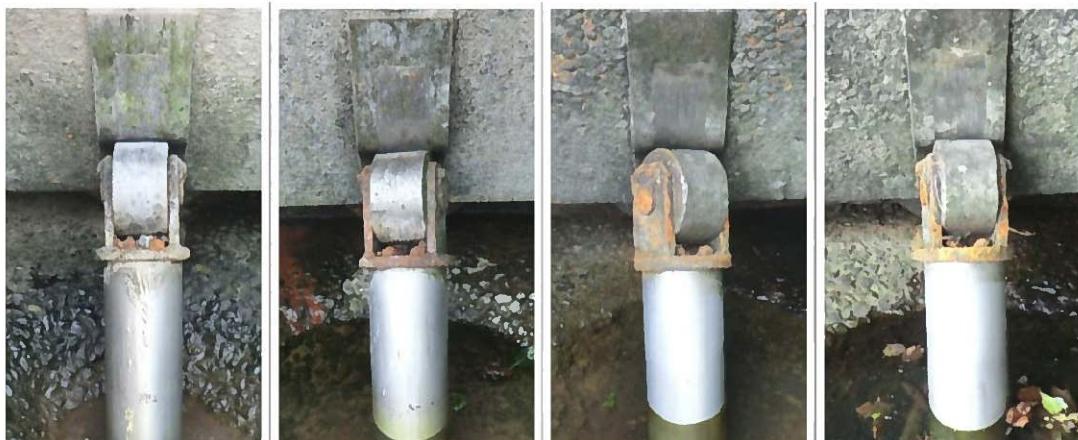
さらに油圧シリンダのコロが右岸部は右方向、左岸部は左方向へのねじれを確認した。現地での計測では、右岸部右側 1° 左側 3° 左岸部右側 25° 左側 4° であった。(写真-4)

写真-4 コロのねじれ（左から右岸部右側、左側、左岸部右側、左側）

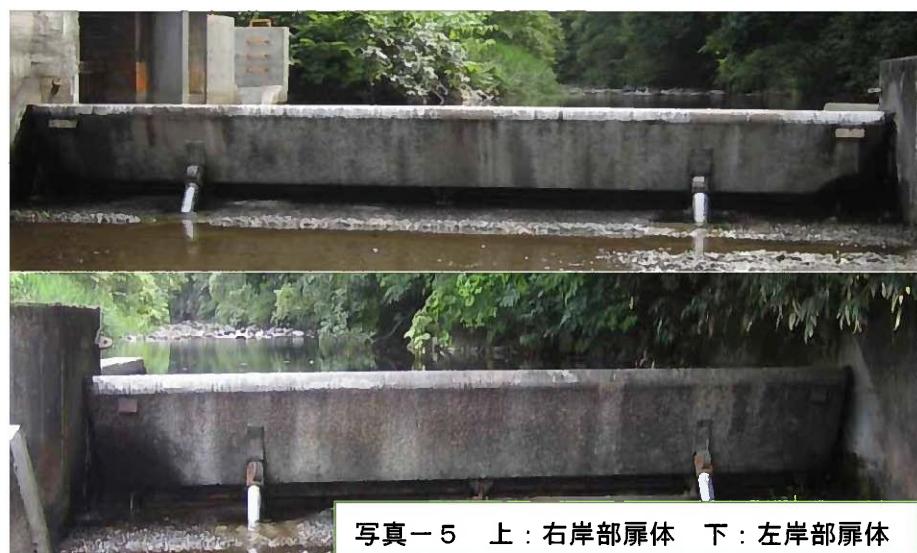
扉体自体は、取水期間のため堰上げされており、扉体の上流側は確認できなかった。下流側の目視では、右岸部、左岸部とともに大きな傷や腐食、損傷は確認されなかった。(写真-5)

写真-5 上：右岸部扉体 下：左岸部扉体

扉体部は、上流側が水中のため確認できなかつたが、下流側の目視では損傷や錆などの劣化は認められなかつた。今後、取水期間終了後に上流側の調査が必要である。

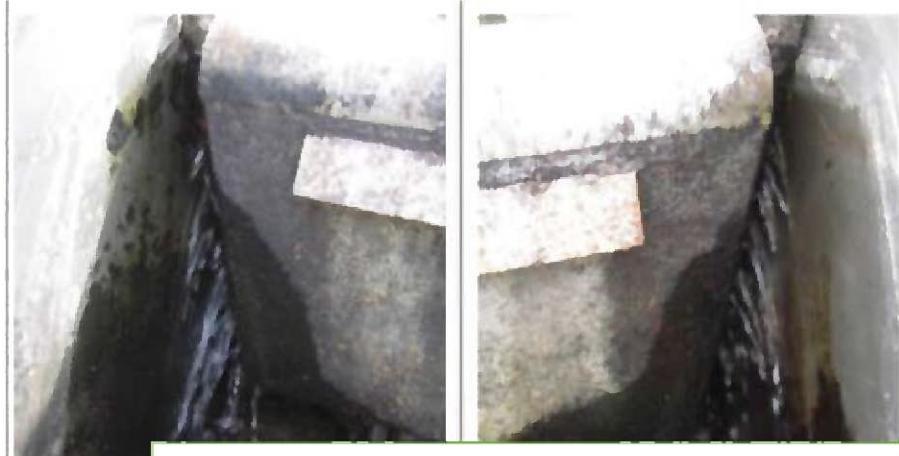
なお、油圧シリンダの油漏れやコロのねじれなどにより扉体自体の歪みも懸念される。また、扉体両側からの漏水を、左岸部左側以外の3ヶ所で確認した。この漏水の原因が止水ゴムか扉体自体の歪みかは現地では確認できなかった。(写真-6、7)

写真-6 扉体の漏水 右：右岸部右側 左：右岸部左側

また、左岸部左側以外の3ヶ所から漏水を確認しているが、原因は不明であり、今後詳細な調査が必要である。

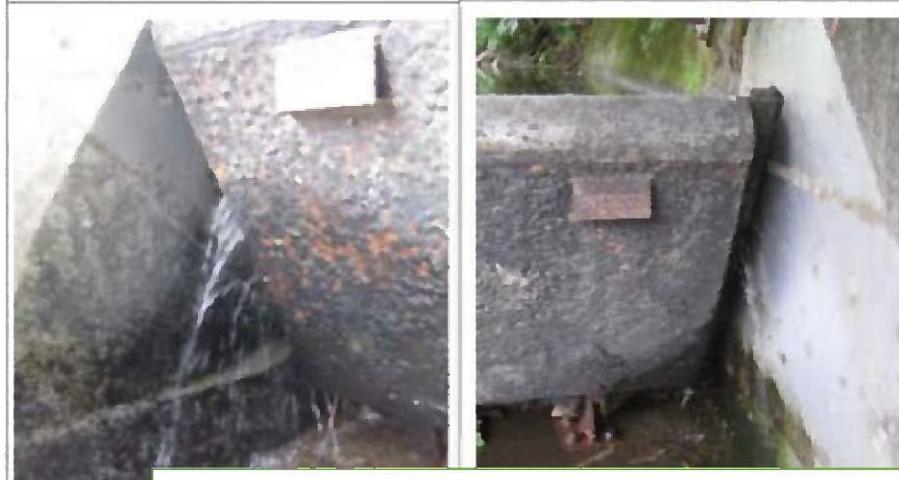
写真-7 扉体の漏水 右：左岸部右側 左：左岸部左側

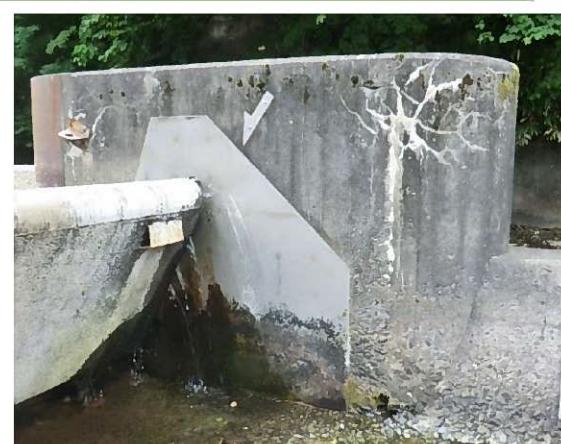
堤柱下流側上部に、網目状のひび割れとともに析出物を確認した。(写真-8～10)

また、エプロンに近い下部は磨耗が著しく粗骨材の露出と一部欠落を確認した。なお、他の部分にはひび割れ、剥離・剥落、変形、歪み等は認められなかった。

写真-8
堰柱のひび割れと析出物、磨耗状況

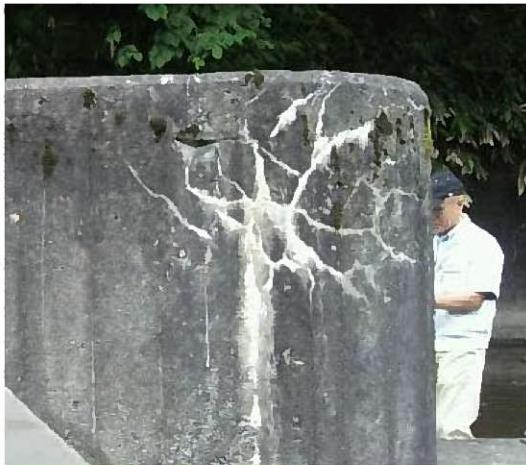
写真-9 堤柱上部のひび割れと析出物

補修（補強）が必要な状態である。また、堰柱部上部、擁壁のひび割れはS-4と判断され、今後とも観察の必要がある。

今回の現地調査で判明した擁壁部及び堰柱部コンクリートのひび割れについて、ひび割れ幅や長さ、析出物など中長期の変状を継続的調査することが望ましい。

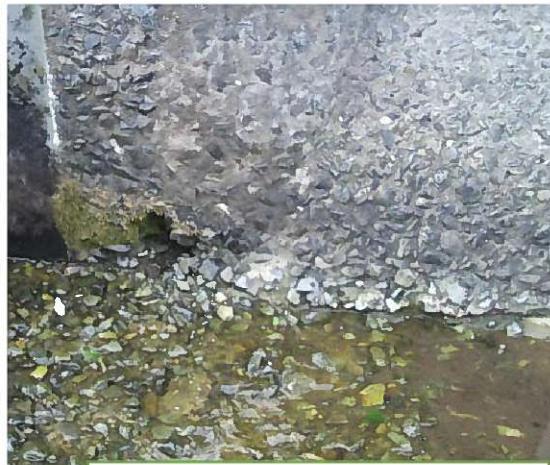
写真-10 堤柱下部の磨耗状況

レベル2：モルタルがはがれて粗骨材が露出した段階で、耐荷力は保持しているが、粗度係数の増大や断面欠損に伴う漏水など使用性に問題を生じる可能性がある。本施設はレベル2に該当するものと思われる。^{viii}

コンクリート施設の健全度の評価は、外形的状態から行うことを基本としており^x、本施設の現地調査結果を基に評価した場合、擁壁及び堰柱部の下部、エプロンはS-2からS-3に該当すると思われ、部分的な

表-5によれば、本施設の磨耗の状況は、粗骨材が露出している「III 加速期」から粗骨材が剥離している「IV劣化期」の状態であり断面修復による補修が一般的に適用される。

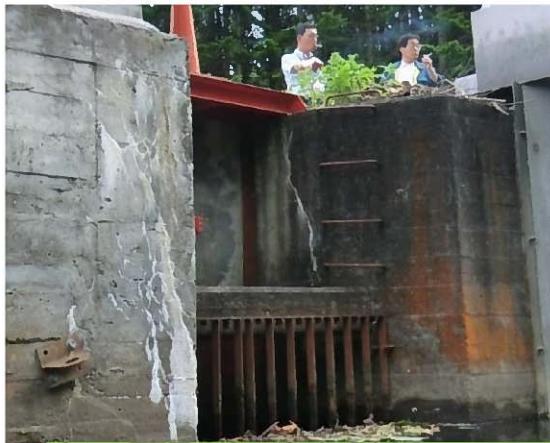
右岸部の取水ゲート付近では、コールドジョイントと思われる箇所で析出物を確認した。(写真-11) なお、擁壁下部は、水中のため確認できなかった。

写真-11 取水ゲート付近の析出物

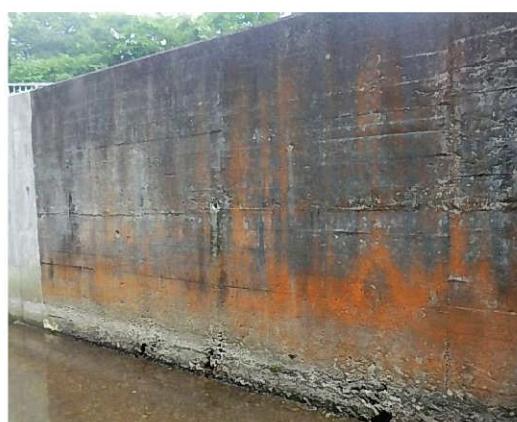
ゲート～魚道までの区間では、下部の磨耗が著しく、粗骨材の露出と欠落を確認した。

写真-12 ゲート～魚道区間の擁壁

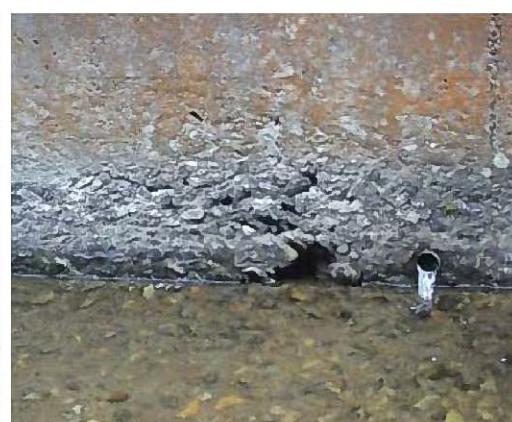
写真-13 下部の磨耗と欠落の状況

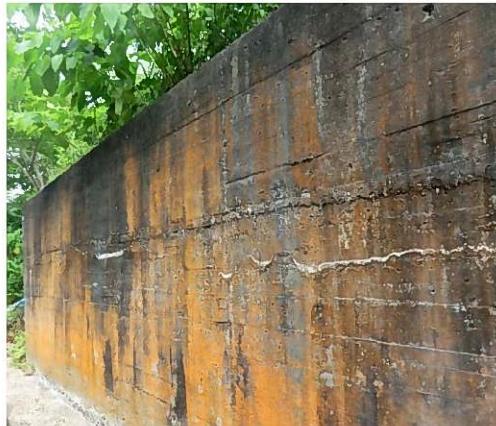
魚道～最下流部でも同様に下部の磨耗が著しく、一部（つま先部）には鉄筋が露出している箇所も確認した。また、コールドジョイントと思われる箇所からの析出物を確認した。（写真－14、15）

写真－14 魚道～下流区間の擁壁

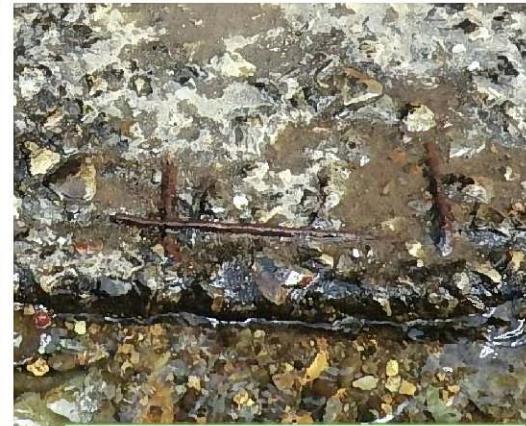
写真－15 擁壁下部の鉄筋露出

コンクリート部は、流水部が磨耗により粗骨材の露出や欠落が確認されており、一部には鉄筋の露出も確認された。

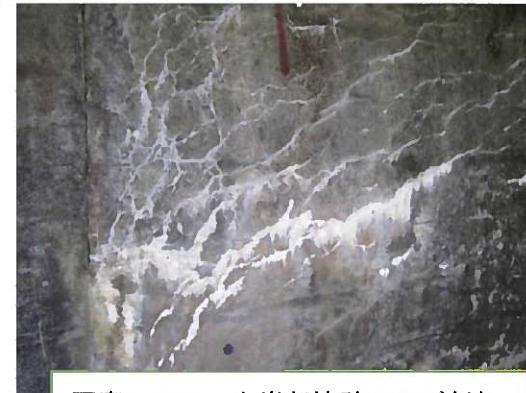
左岸部の擁壁では、下流側に亀甲状のひび割れとともに析出物を確認した。

河川は、主に右岸部のゲートを流下していると思われ、左岸部のゲート下流は、土砂が堆積し擁壁下部の磨耗は認められなかった。（写真－16）

写真－16 左岸部擁壁のひび割れ

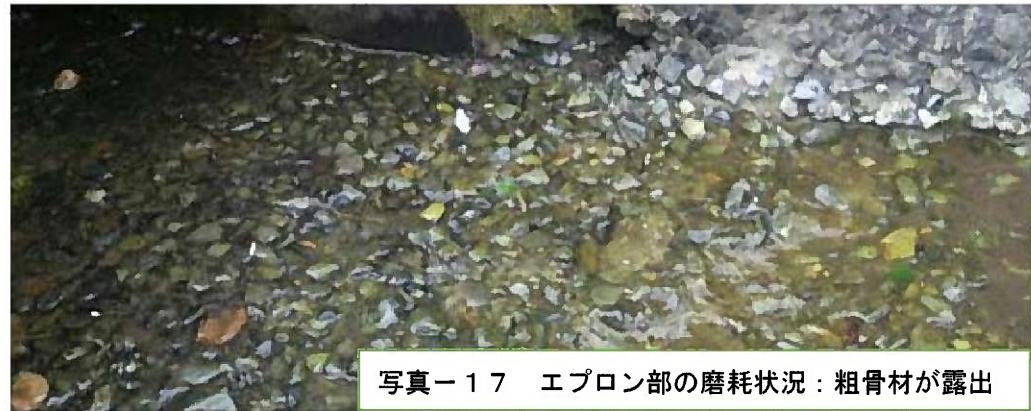
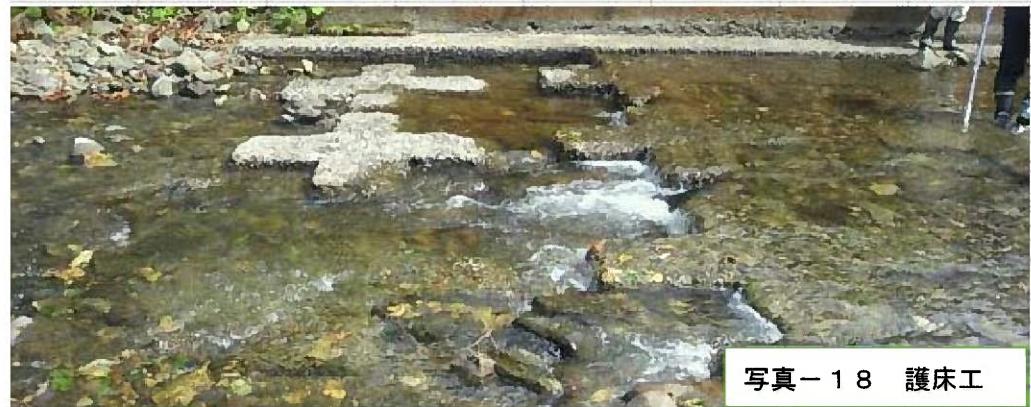
エプロン部コンクリートは、可動ゲート直下で表面の磨耗が著しく、粗骨材の露出を確認した。（写真－17）このほか、ミオ筋以外は土砂が堆積していて全体を確認できなかったが、コンクリート表面が露出している区間では変形や欠損、剥落は認められなかった。

また、護床ブロックは、表面の磨耗が確認されたものの河床変動による不同沈下、下流河床の異常洗掘、ブロックの流出は認められなかった。（写真18）

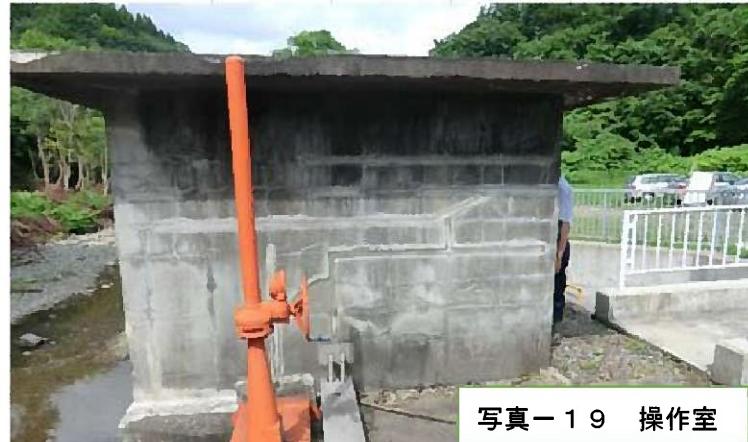
操作室は、平成21年度に外部モルタルのひび割れを補修しており、良好な状況を保っている。
