# 平成 28 年度 農村防災・災害ボランティア平常時活動

点検施設：高倉 40 線排水路

### 報 告 書

# 平成 28 年度 農村防災・災害ボランティア平常時活動報告書

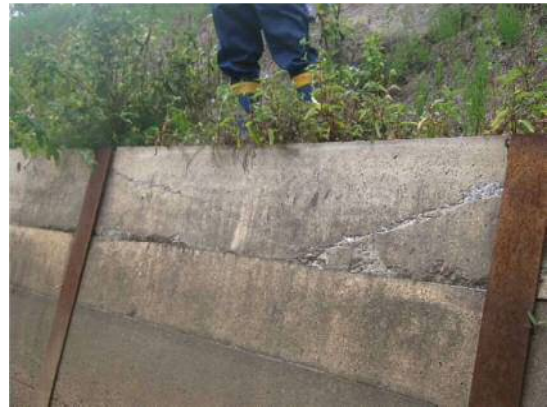
水路断面には大きな変状は見られないが、コンクリート板にひび割れや剥離等が確認された。

SP180(L) 柵板ひび割れ・剥離

- ・鉄筋付近までのひび割れ、剥落など劣化が進行した状態の柵板は、耐荷力の低下等、柵板の使用限界時期と想定されるため柵板の取替。
- ・既に取り替が行われている柵板位置は、劣化の著しい天端部で裏込砂利充填時に合わせて実施されているが、今後も剥離・剥落等柵板の劣化状況に応じた、天端部及び天端より 2 段目以下の取替。
- ・劣化の著しい柵板について、早期の対策 (取替)。

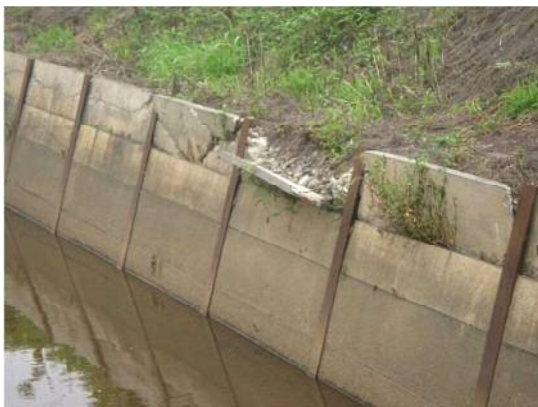
SP200(R) 柵板破損、ひび割れ・剥離

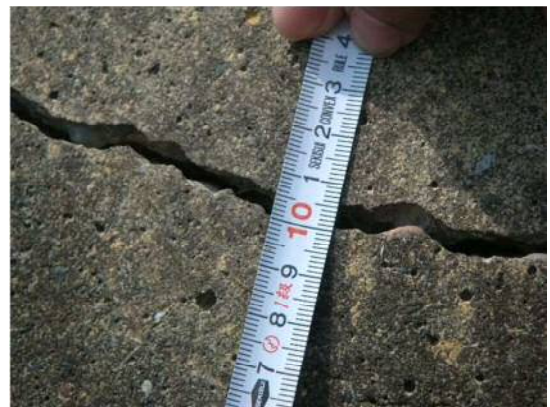
SP275 (L) 柵板ひび割れ

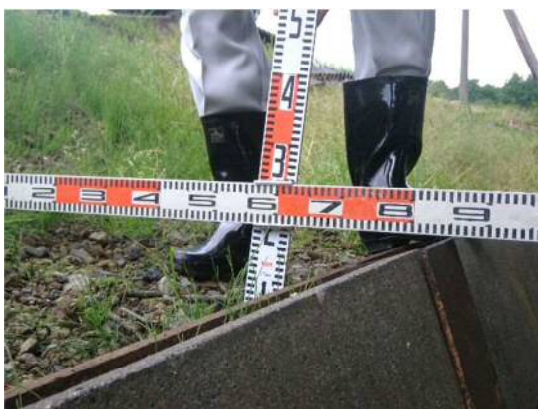
裏込砂利の沈下（15 cm 程度）が確認された。

SP350(L) 裏込砂利沈下

この装工部ではコンクリート柵渠水路によく見られる裏込砂利の沈下が発生している。この対策としては、現在まで貴土地改良区で計画的に実施している裏込砂利の充填作業を今回確認した箇所を含め引き続き実施されたい。

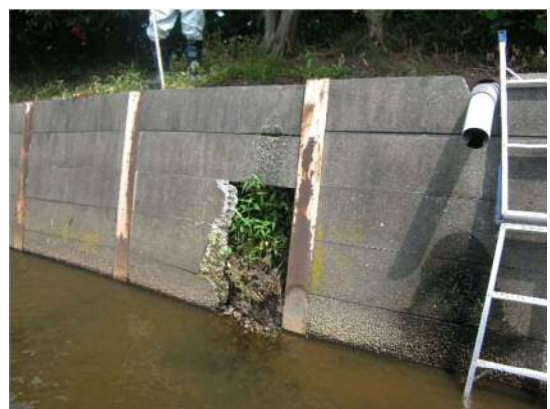
柵板欠損により、裏込砂利が流失。（SP694 地点）

SP694(R) 柵板欠損

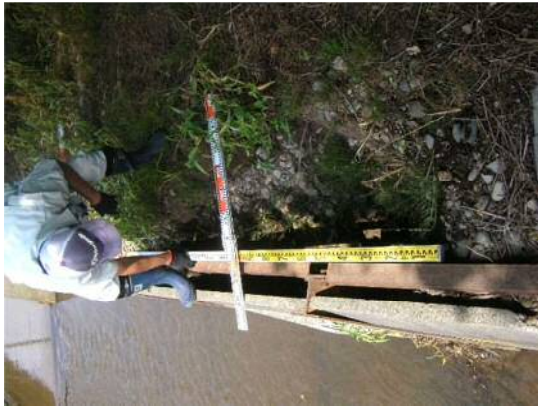
SP694(R)裏込部（空洞確認）

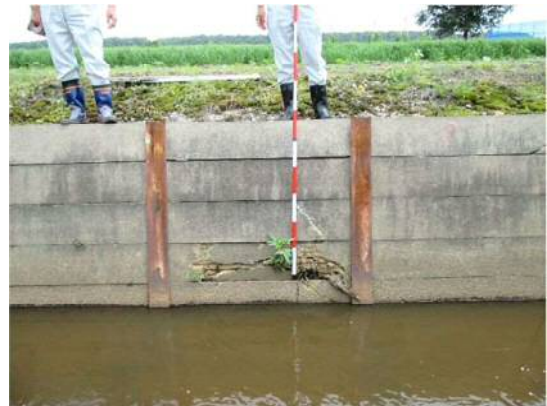
剥離部分では鉄筋が露出しており早急な対策が必要と考える。

柵板剥離・剥落

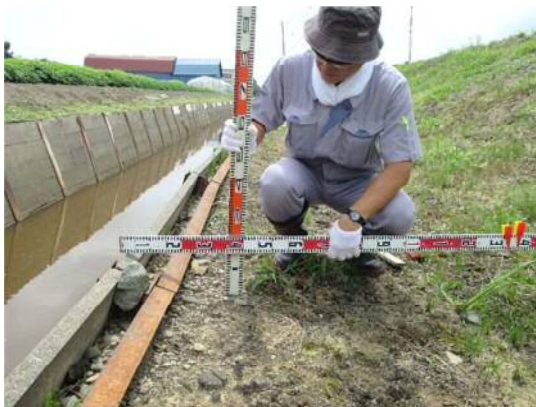
裏込砂利の沈下（15 cm 程度）が全体的に確認された。

裏込砂利沈下状況

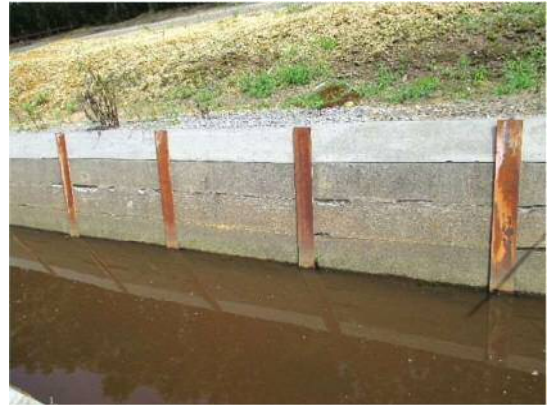
水路断面には大きな変状は見られないが、コンクリート板にひび割れや剥離が多く確認された。

柵板ひび割れ・剥離（上から 2・3 段目）

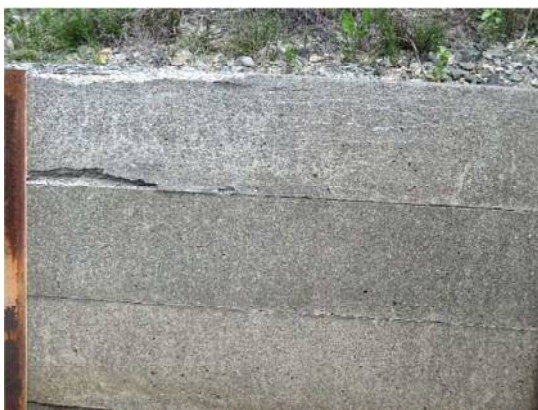
柵板ひび割れ・剥離

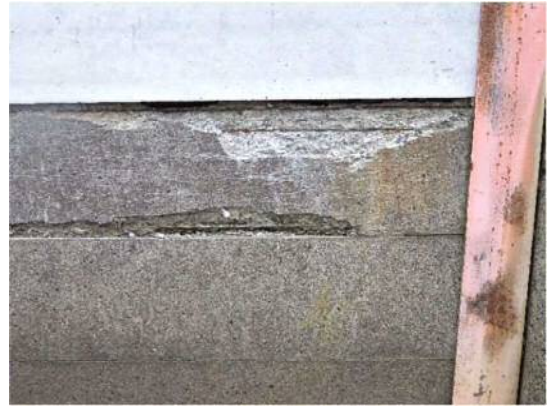
水路断面に大きな変状は見られないが、コンクリート板にひび割れや剥離が確認された。

柵板剥離・剥落

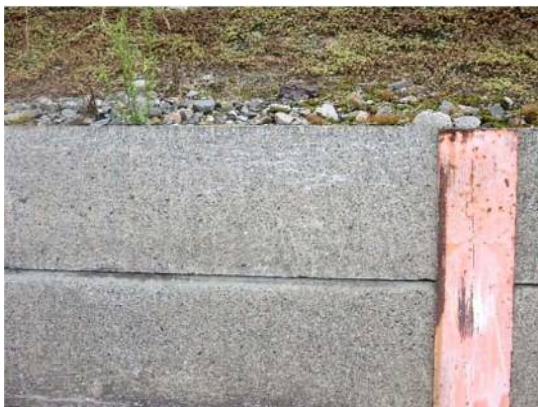
剥離の予兆と見られる微細な網目・亀甲状のひび割れが多く確認される。

この装工部でこのような柵版の変状が 150 枚程確認された。今後、柵板にスクーリング・剥離、ひび割れの拡大等、コンクリートの劣化の進行が予想されるため、注視を要する。

柵板の微細な網目・亀甲状ひび割れ

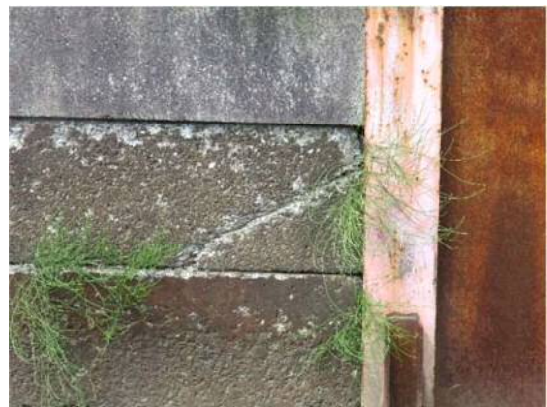
ひび割れ状況

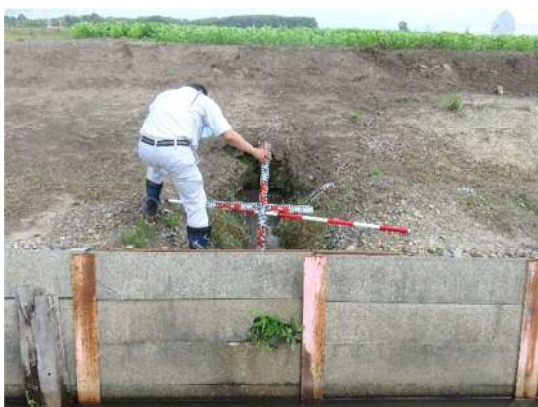
・SP2,360（R）付近に地先で掘り下げたとみられる流入箇所あり。（裏込砂利も取り除かれている。）

柵渠水路整備後に地先で柵板を削孔して設置した排水流入工が確認されたが、背面土砂・裏込砂利を掘削撤去したままの状態である。現状では柵板の背面支持が失われ柵渠水路の構造上、問題があるため、流入板・管渠等を設置し流入工として附帯施設の整備を検討されたい。

SP2,360(R)流入箇所 (柵板削孔・  
流入部掘削状況)
