平成29年度 農村防災・災害ボランティア平常時活動

報告書

点検施設：西裏南3号排水路

『篠津中央土地改良区』

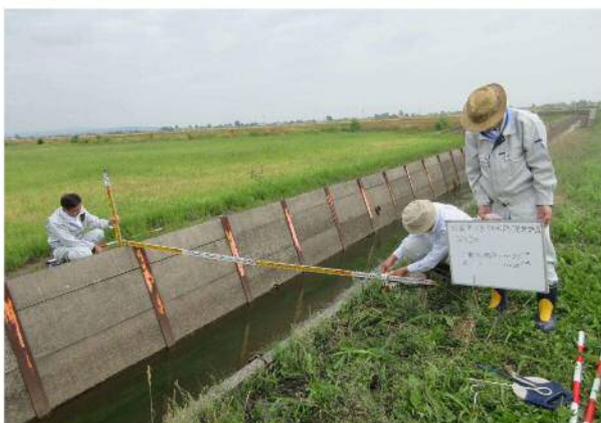
A型装工水路

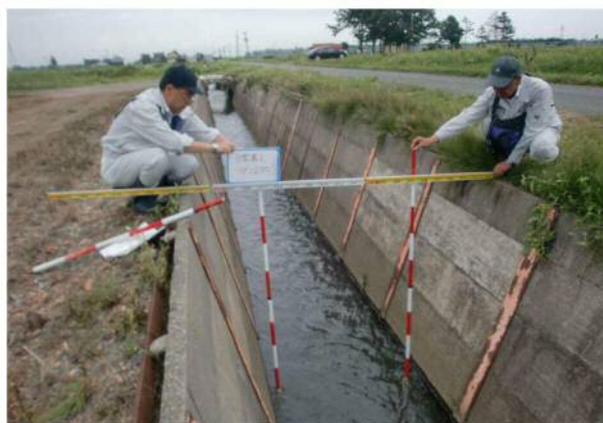
B型装工水路

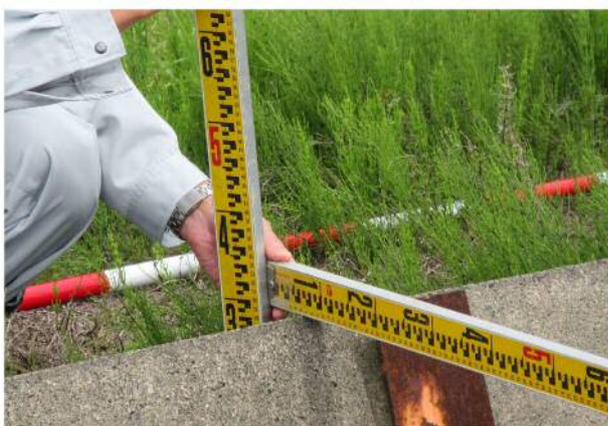
また、周辺農地の沈下等の影響で裏込砂利が30～40cm程度沈下していることが確認された。

裏込砂利沈下状況

定期的な調査により、補充を行うことが必要。

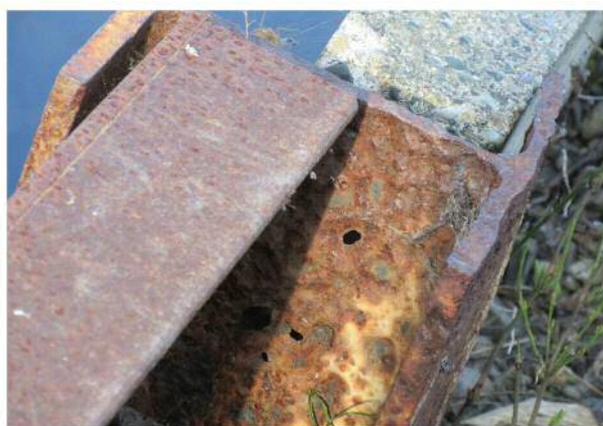
H形鋼親柱腐食状況

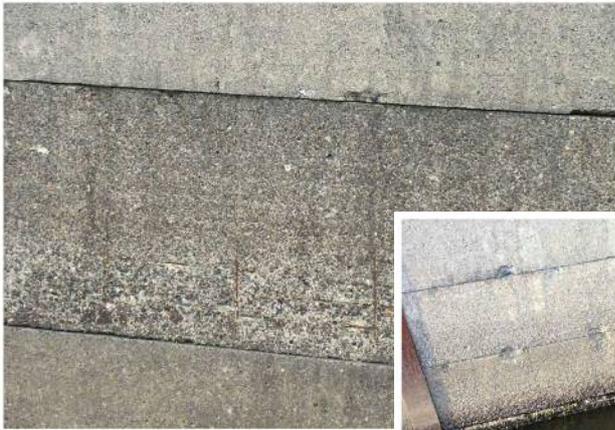
なお、コンクリート柵板については、一部表面剥離など損傷が見られるが、大きな破損等は見られない。

柵渠板表面剥離状況

損傷している柵板は、表面の剥離等が原因で鉄筋に錆を生じさせる事となり損傷の進行を助長するので、表面の補修又は取替が望ましい。

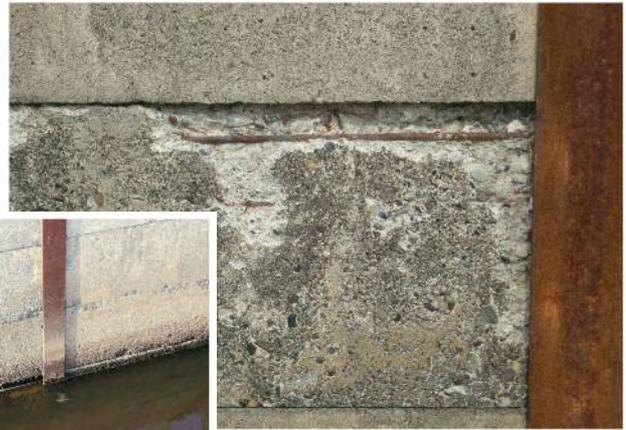
また、一部最下段の柵板で凍結融解が原因と思われる損傷が見受けられるので、渇水期などに目視による経過観察を必要とする。

柵渠板損傷状況

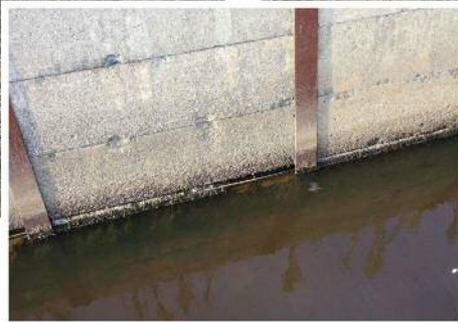
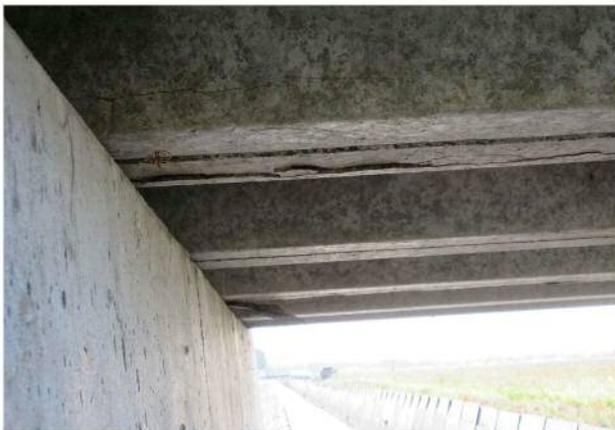
多くの橋梁でCTスラブ桁の一部にクラックが発生している。

橋梁エスラブクラック状況

また、スラブ桁のクラックについては、利用状況からも現在は特に対策を要するようなクラックではないと考えられるが、今後の経年変化を観察して必要に応じた補修を行うことが望ましい。

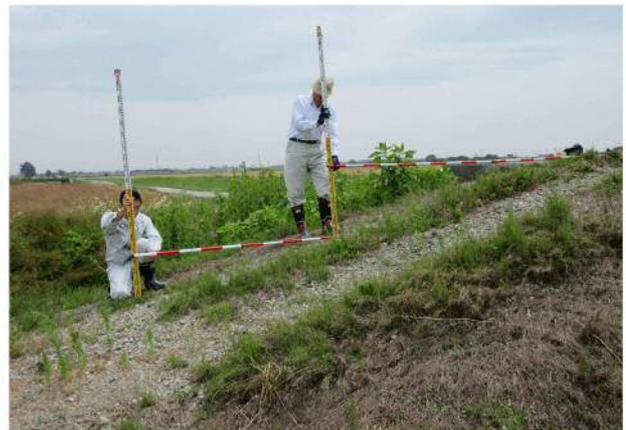
周辺地盤の沈下により橋梁が浮き上がった状態であり、橋梁下の水路工裏込砂利の沈下が著しい。

橋梁取付急勾配状況

周辺地盤の沈下等により浮き橋状態であり通行に支障が生じていると思われるので、安全面を考慮し取付道路の修正などが望ましい。

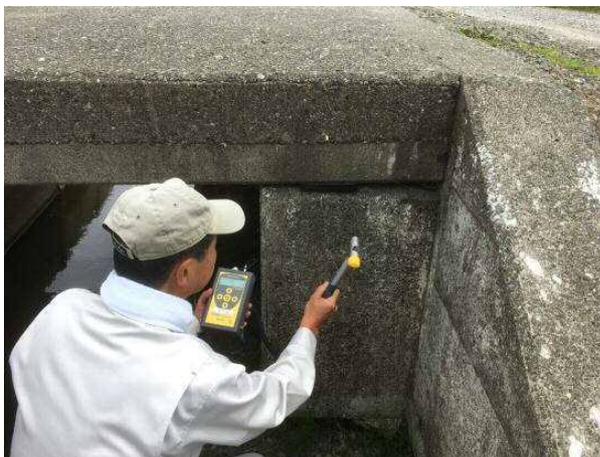
橋台部の強度としては、コンクリートテスターにより確認したところ、必要な強度は確保されている。

コンクリートテスターによる強度確認状況

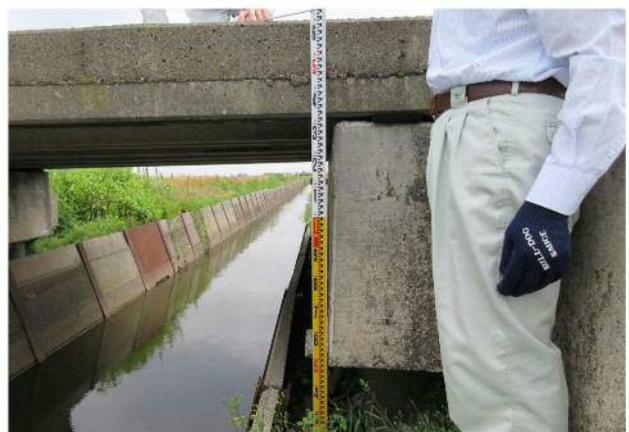
橋台下部（裏込砂利）沈下状況

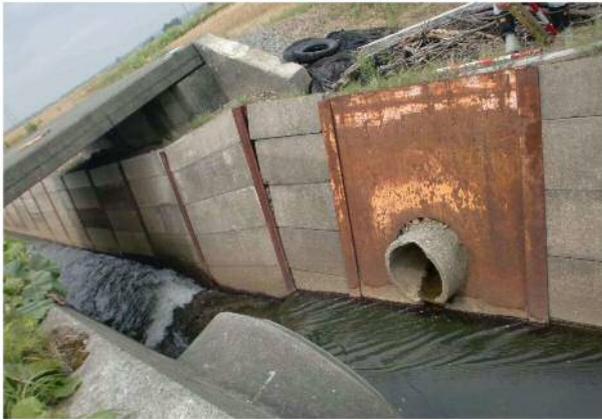
流入工の状況

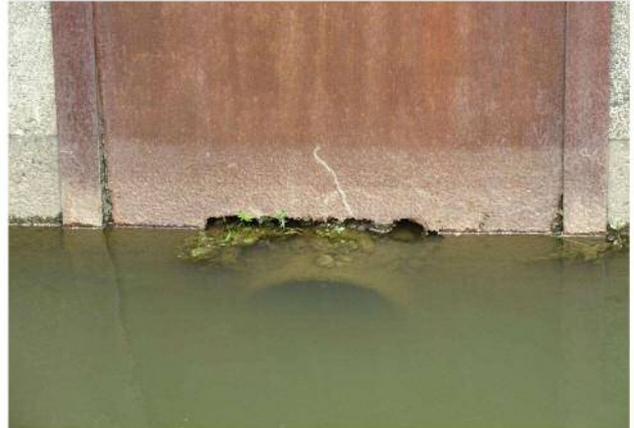
鋼板製流入工の多くは腐食が進んでおり裏込砂利が流出している箇所もある。

鋼板の腐食状況（流入工）

鋼板製流入工においては、鋼板の腐食が著しく裏込砂利の流失が進んでいることから取替が必要。

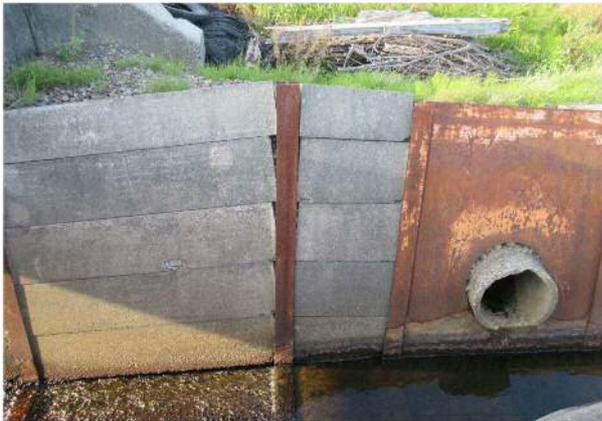
コンクリート製の箇所については、基礎杭を使用し沈下を抑制しているため、前後で水路工に30cm程度の段差が生じている。

ただし、一部コンクリート構造物箇所において前後で水路工に段差が生じていることから、上流側で水位が上昇し流下能力の低下が生じている。

流入工前後の沈下状況

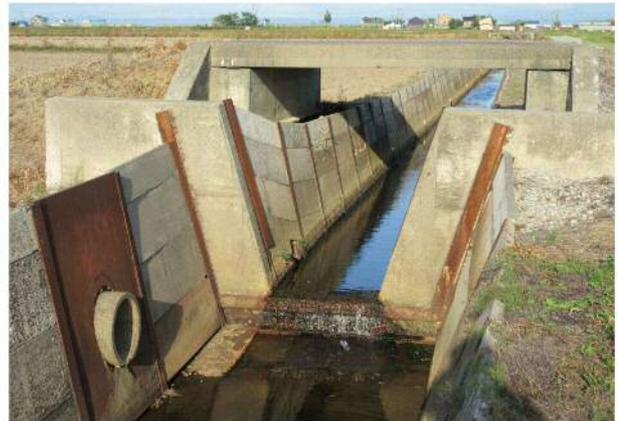
断面変化点では止水壁の前後で水路工に30cm程度の段差が生じている。

断面変化止水壁部前後沈下状況

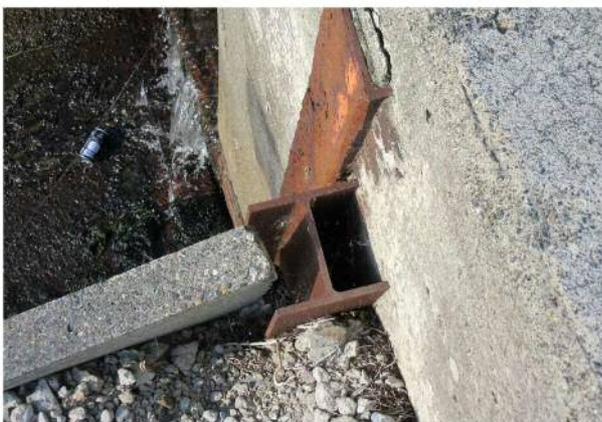
また、段差により親柱間隔が広くなり柵板の掛かりが少なくなっている。

沈下による柵板の掛かり状況

また、水路工の沈下等により親柱間隔が広がった影響で柵板の掛かりが少なくなっていることから、沈下及び地震等で外れることがあるので現状間隔の柵板に取替える等対応が必要である。

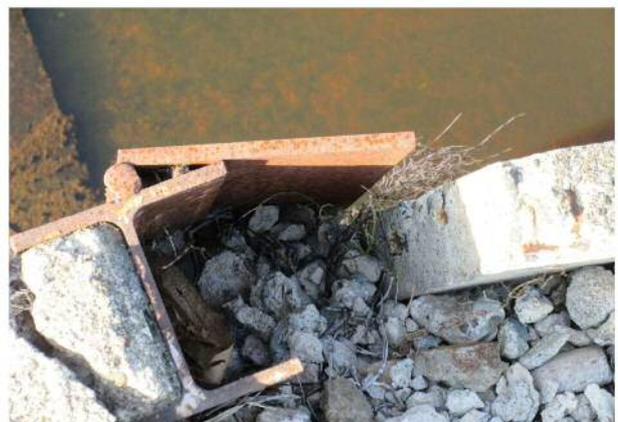
沈下対策の状況（鋼板の継足し）
