平成19年度 実証調査（農村災害ボランティア平常時点検）報告書

管理団体名＝水土里ネット当麻

当東頭首工

牛朱別2号  
頭首工

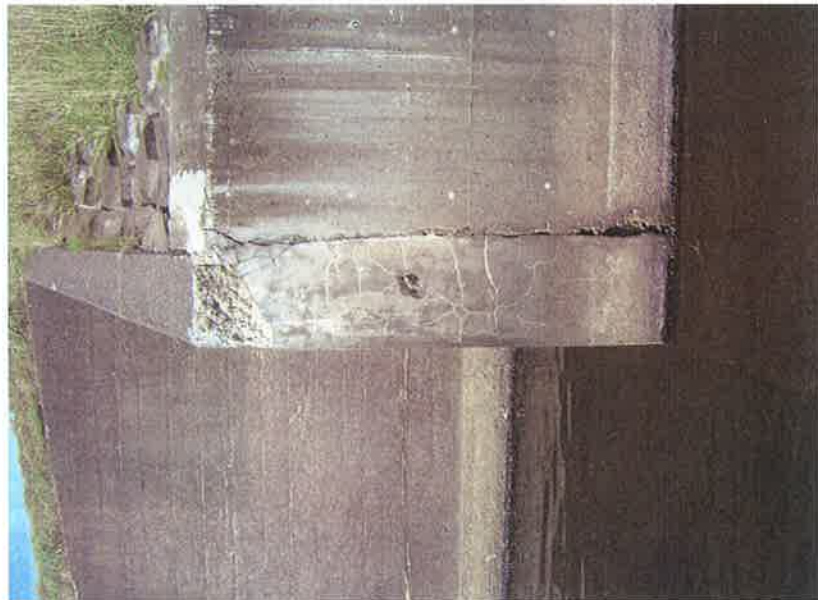
14

○特に緊急性がある問題は無いが、一部力所（側壁部及び取水門ゲート部）においてコンクリートの劣化によるクラックが発生していることから、維持管理業務としての補修を行って施設の耐用年数延長を図っていくことが必要である。

側壁右岸部  
コンクリート亀裂

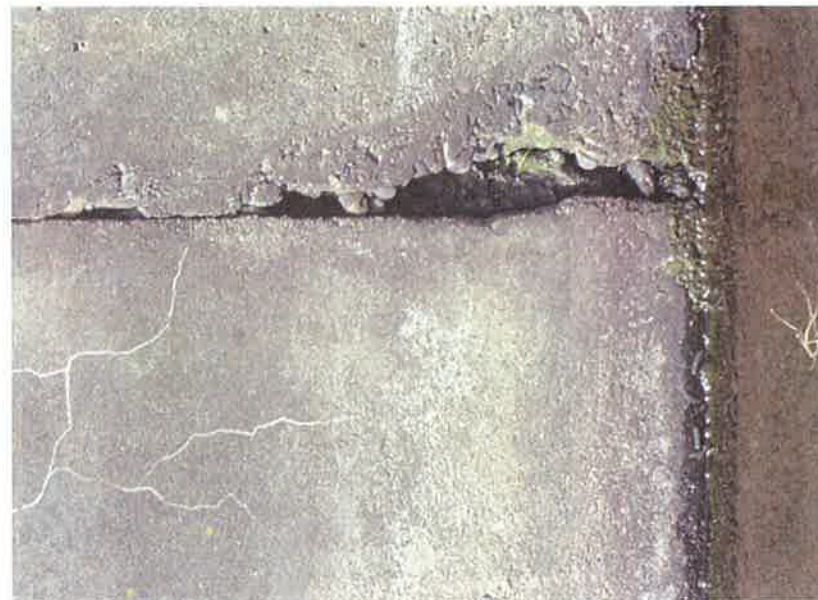
15

側壁右岸部  
コンクリート亀裂
