平成20年度

農村防災・災害対応指導体制強化事業

被害調査（農村防災・災害ボランティア災害時活動）報告書

調査年月日 : 平成20年7月2日(水)
調査施設 : 美原7支線第1分派(用水路)
北4号幹線水管橋
旧中小屋幹線(排水路)
施設管理者 : 篠津中央土地改良区
調査グループ : 道央グループ
調査員 : 片山 直幸、 末永 正樹
吉江 勝彦、 村上 国夫

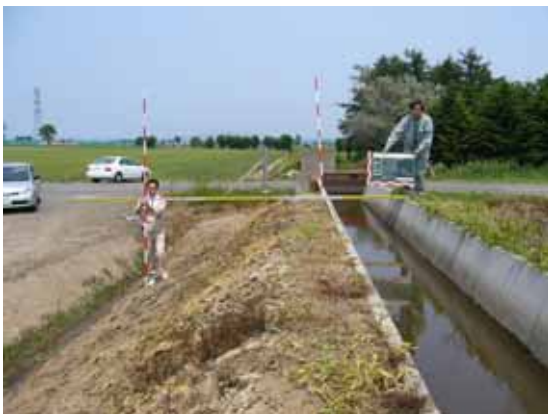
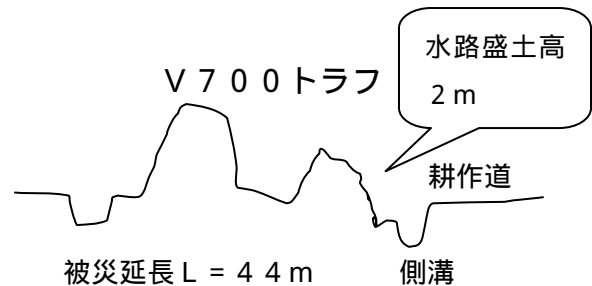
豪雨により用水路盛土部の法尻が流出、法面が崩壊し用水路が被災した。

盛土し直して、フトン籠により
法止めをおこない復旧。

復旧工事の完了までには相当日数を要する。水稻の生育に必要な用水を確保するため応急工事として、おき樋工を実施。

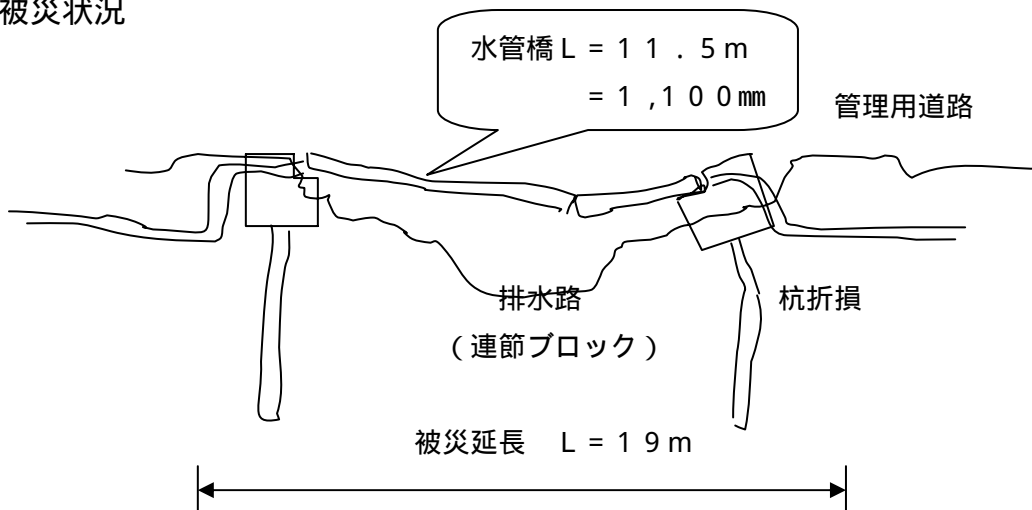
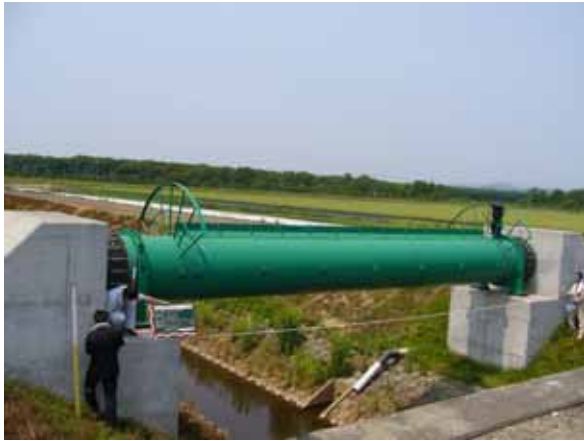
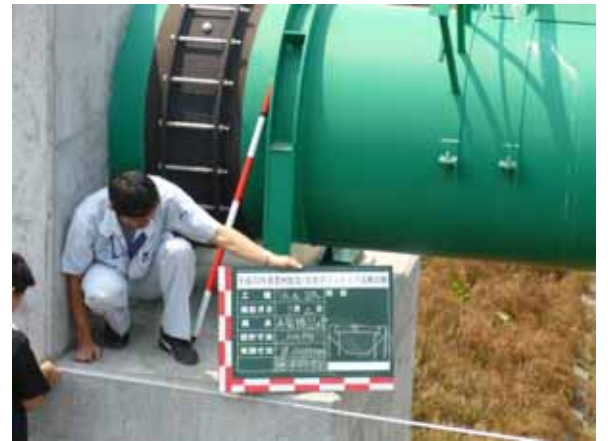
豪雨による異常出水により排水路の法面が崩壊するとともに、橋台背面が洗屈され橋台（パイルベント形式）が傾倒したため、水管橋が屈折、杭も折損。

管は偏芯、ねじれが生じているため新たに工場製作。基礎杭は打ち直し、橋台を新設し復旧。

復旧工事の完了までには相当日数を要する。水稻の生育に必要な用水を確保するため応急工事として、かけ樋工を実施。

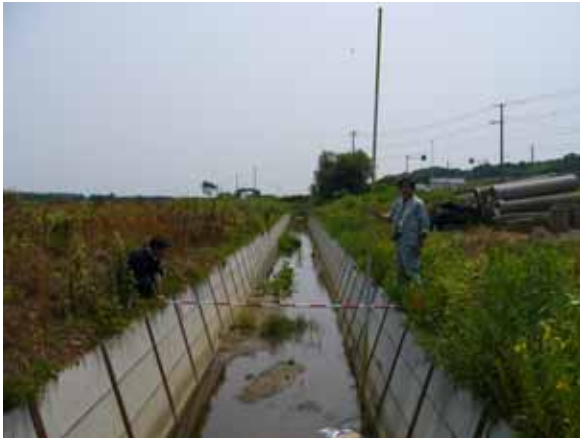
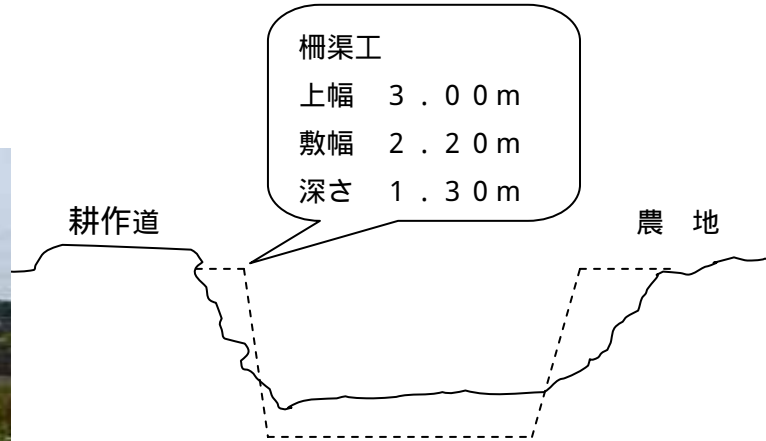
豪雨による異常出水により、越水し柵渠排水路の背面が洗屈され柵板が倒壊・破損。被災延長 L = 100 m

破損した柵板を新材にて復旧。
