# 平成21年度 農村防災・災害ボランティア平常時点検活動報告書

空知グループ

雨竜土地改良区施設

尾白利加幹線用水路

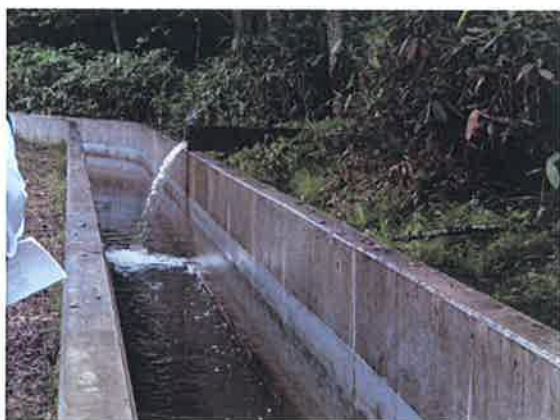
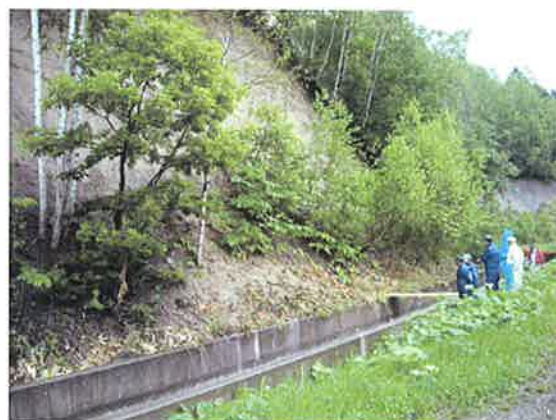
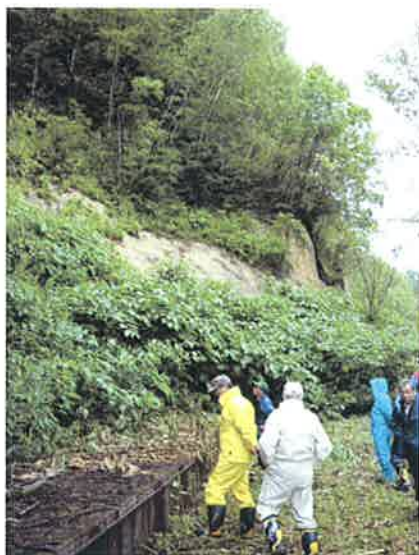
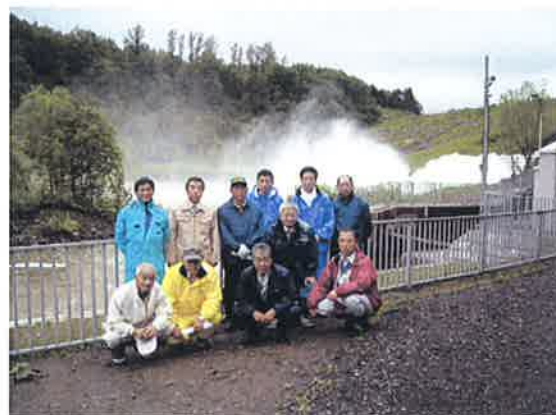
点 検 見 回 り 項 目	判 定		
施設	・漏水が見られる			不明
	・亀裂が見られる	YES		
	・不等沈下が見られる		NO	
	・堆砂が著しい(見られる) ※山腹崩壊による堆砂跡が見られた	YES		
法面	・崩落が見られる	YES		
付帯施設	・漏水が見られる			該当なし
	・亀裂が見られる			該当なし
	・不等沈下が見られる			該当なし
付帯施設	・漏水が見られる			該当なし
	・亀裂が見られる			該当なし
	・不等沈下が見られる			該当なし
管理施設	・亀裂が見られる			該当なし
	・不等沈下が見られる			該当なし
	・安全施設(フェンス)が傾倒して危険である			該当なし
	・管理施設が施錠されていない			該当なし
コ メ ン ト	① 最初に点検を行った山腹流入水受入箇所については、施設の改良的要素が強いことから、支庁出張所へ相談を行い、現在採択になっている地区や今後採択予定の地区において、総合的な放水計画の検討を行うことが最良と思われる。又、スパン中央部のヘアークラックについては定期的な観察を行う必要があると思われる。			
	② 尾白利加幹線水路橋の下流部の危険箇所については、固結した火山灰系の土質が凍結融解の繰り返しによって山腹崩壊を起こし、それに伴って樹木のある表層部分の滑落が起きているが、水路壁からのステップがある程度あったためか、現況は崩落土が安定勾配状態となっている。			
	以前に国営事業で水路に蓋を架けていて、通水には支障が無く、損傷などは見当たらないが、一番心配されることは、通水時に大きな土塊が落下し、水路本体に対する被害はもちろん、近接している道々への影響だが、緊急時の対応マニュアルを設定しておくのが肝要。			
	現況を改善するには、用地取得や大規模な法面保護工が必要となり、維持管理の範疇を超えるものがあるので、事業化を検討するのであれば、支庁への相談が必要と思われる。			
	③ 尾白利加幹線危険箇所についても地すべりでは無く、山腹崩壊スタイルで原因は②と同じと思われるが、国営事業でフン箆を設置した部分はある程度ステップが有るため、多少は崩落土がオーバーランしているが支障は無いように伺えるが、ステップが殆どなく崩落土がオーバーランをして、水路本体に土砂堆積の状況を造り出している部分については、安定的な維持管理を期待するのであれば、恒久的な法面保護工の検討が必要だが、一時的な対策を考えるのであれば、蓋等の設置も視野に入れるのが良いと思われる。
