# 令和5年度 農村防災・災害ボランティア施設点検活動

【 知内土地改良区 】

点検施設 重内頭首工

## 報告書

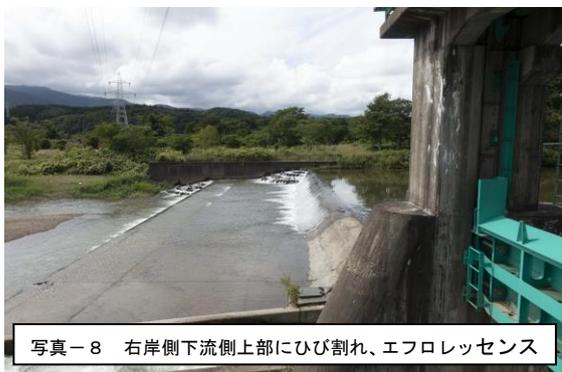
右岸側堰柱については、下流側上部に部分的にひび割れが生じており、エフロレッセンスが生じている。(写真-8) 堰柱保護金属(流水保護部)の発錆が著しい。(写真-9) また、コンクリートに劣化が見受けられる。

写真-8 右岸側下流側上部にひび割れ、エフロレッセンス

- ・固定堰は全体的にひび割れが生じており、堤頂部の目地が切れ漏水している。また、エプロンにはひび割れ・摩耗及び右岸側で数センチの沈下が見られる。今後も定点的な観測を続けるとともに、取水機能や河川流況などへの影響にも留意し、必要により断面修復を検討していくべきと考える。
- ・土砂吐ゲート堰柱部の微細なひび割れについては、補修で行える範囲と考える。
- ・土砂吐ゲート放水路の底版部については、今回は調査前の降雨により確認できなかったが、「北海道土地改良事業団体連合会 令和2年度 診断・管理指導結果調書」及び「岩倉建設(株) 2022年度 農業水利施設点検活動報告書」から、流水と土砂による摩耗が激しく、鉄筋の露出があることが判明している。また、底版部の凹凸により土砂吐ゲートで締め切りを行っても漏水が起きていることが聞き取り調査で判明しており、早期に補・改修を行うことが望ましい。
- ・護岸コンクリートの傾倒は、工事完成から59年経過を経て4cm程度であり、現時点で施設機能は保たれているものの、傾倒幅が大きくなっていないか、毎年の経過観察が必要であり、耐震化など予防保全の観点からも、今後、より詳細な検討を行うべきであると考える。
- ・護岸コンクリート頭部の亀裂、剥離は部分的な補修で良いと判断する。

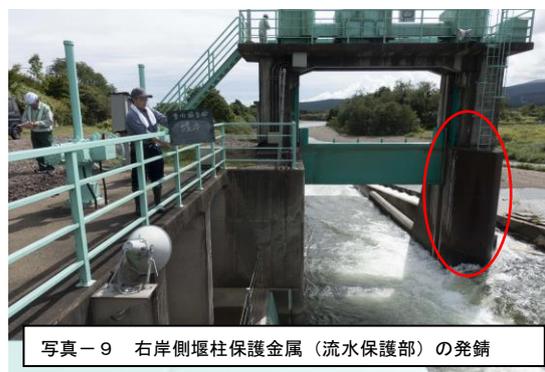
写真-9 右岸側堰柱保護金属(流水保護部)の発錆

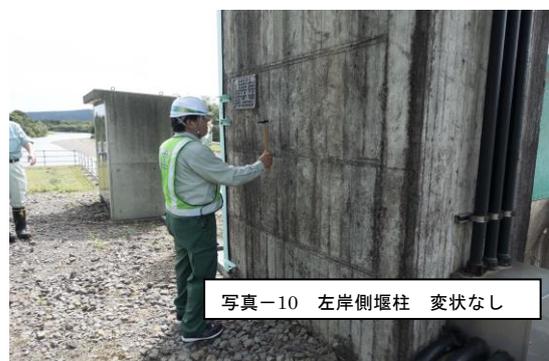
左岸側堰柱については、特に目立った変状は見られなかった。(写真-10)

写真-10 左岸側堰柱 変状なし

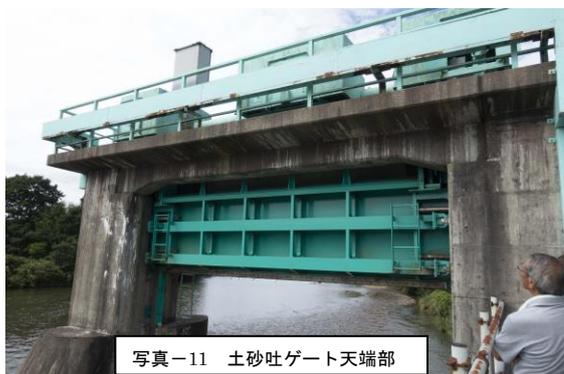
写真-11 土砂吐ゲート天端部

特に大きな変状は見られなかった。また、天端部底面に多くの頭首工でみられるエフロレッセンスの発生が全くなかった。

補修の形跡が見られた。(写真-11、12)

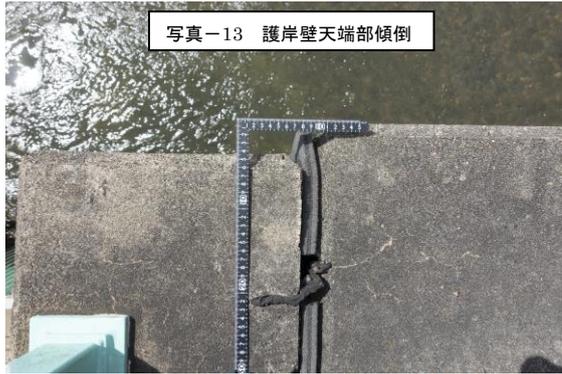
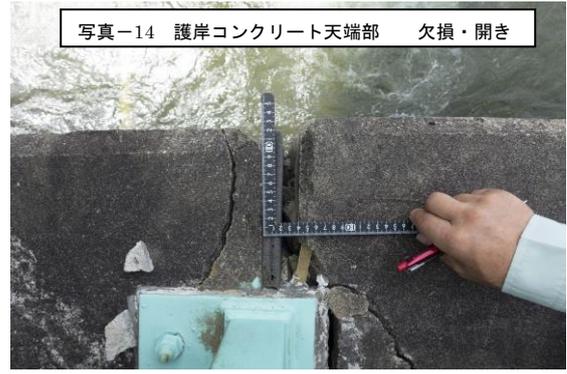
取水ゲートのコンクリート部についても目立った損傷は見受けられなかったが、護岸擁壁部天端の傾倒が見られた。(健全な擁壁との差4cm) また、数か所のひび割れ、欠損箇所が見られたが、構造上の欠陥とはならない。(写真-13、14)

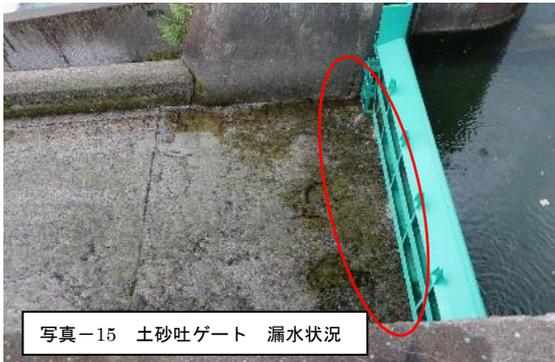
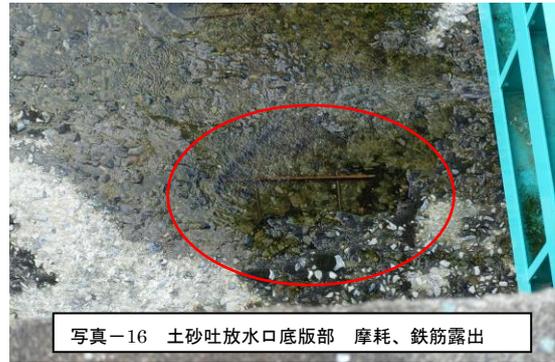
今回は調査前の降雨により、底版部については確認できなかったが、以前の調査資料から底版部に流水と土砂による摩耗が激しく、鉄筋の露出があることが判明している。

底版部の凹凸により土砂吐ゲートで締め切りを行っても漏水が起きていることが、聞き取り調査で判明しており、早急の補修が必要と判断される。(写真-15、16) (※過去の調査写真を流用している。)

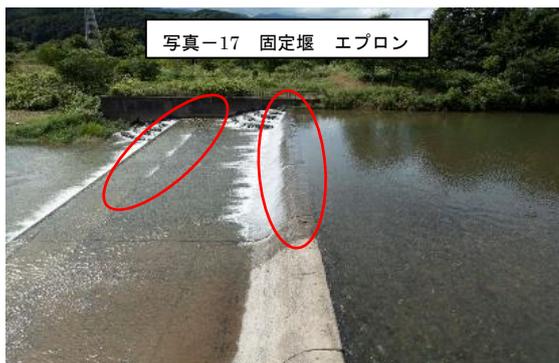
全体が6スパンで打設されているが、右岸側から4スパンが低下しているため一様に越流していない。沈下か又は摩耗かの原因は不明。

クレスト部に摩耗による劣化が見られる。また、打継ぎ目地が開いており今後も洗堀が予想される。(写真-17)

流水に対して横方向に亀裂が2条見られる。固定堰と同様に右岸側からの4スパンに関して沈下と思われる段差が生じており、流水の流況に影響を与えている。(写真 17、18)

なお、可能であれば渇水期など水がない状態で、固定堰の目地切れ部分の延長・深さやエプロン部の沈下量について定量的に観測を行うことが望ましい。

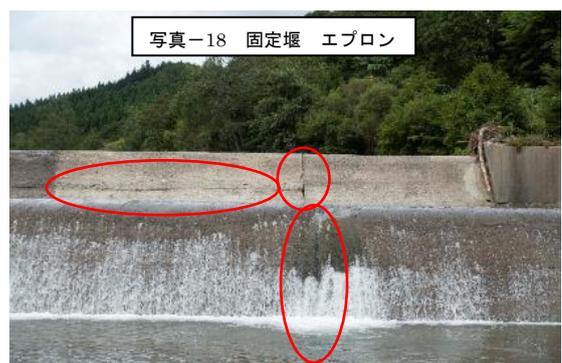
エプロン部下流にコンクリートの欠損が数か所見られる。(写真-18)

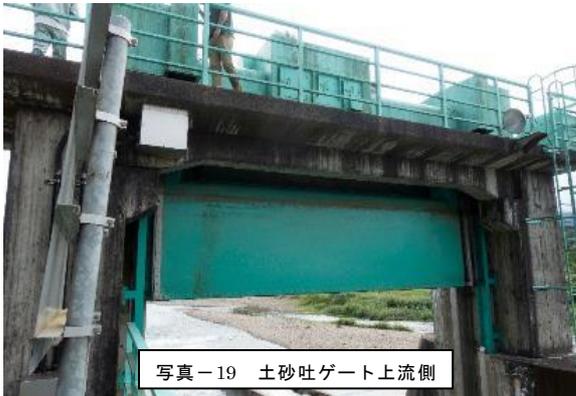
写真-19 土砂吐ゲート上流側

塗装の劣化が見受けられるが、破損や損傷は見受けられない。(写真-19、20)

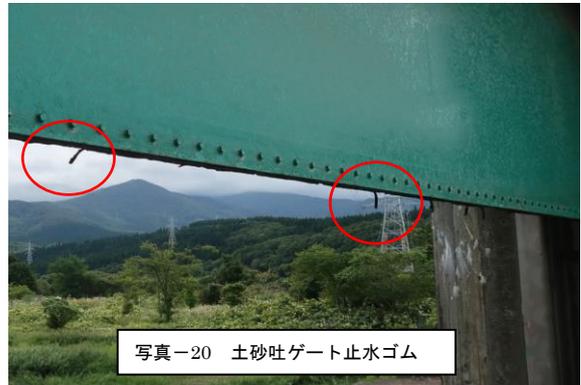
写真-20 土砂吐ゲート止水ゴム

止水ゴムに劣化が見受けられる。  
※ゴムが切れて下に垂れ下がっている。  
(写真-21)

- ・土砂吐ゲート及び取水ゲートについては、塗装の劣化は見られるが、破損・損傷は見られなかった。なお、止水ゴムについては劣化が見受けられ、専門業者の点検が必要と考える。
- ・土砂吐ゲート機側操作盤、開度計、電気配線ボックス前後の配管、取水ゲート操作盤、建屋入口、電力引込開閉基盤等の特に発錆が著しい個所については、早期に補修を行うことが望ましい。
- ・取水ゲート開閉器の基礎部のモルタルが破損しており、補修が必要と判断される。

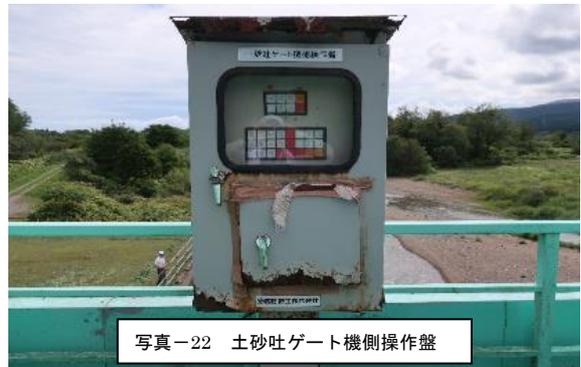
写真-22 土砂吐ゲート機側操作盤

### (2) 土砂吐ゲート機側操作盤 錆が著しい。(写真-22)

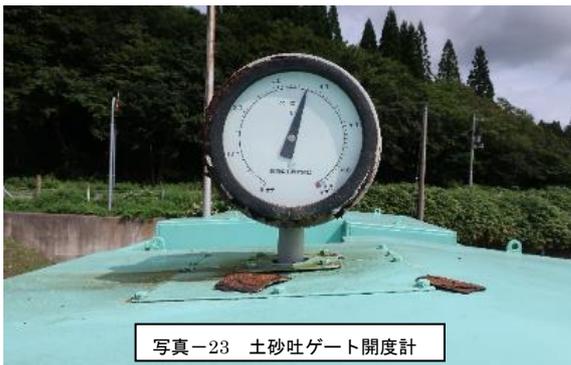
写真-23 土砂吐ゲート開度計

### (3) 土砂吐ゲート開度計 錆が著しい。円形の下半分のカバーが欠損している。(写真-23、24)

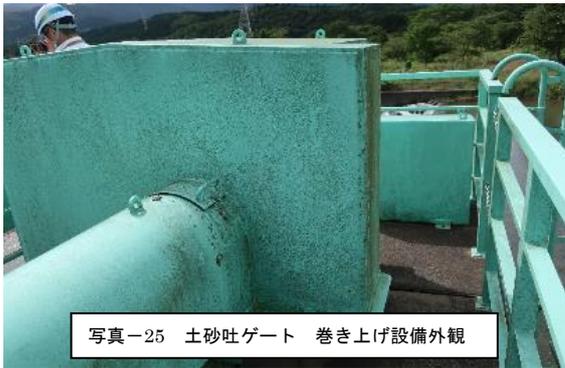
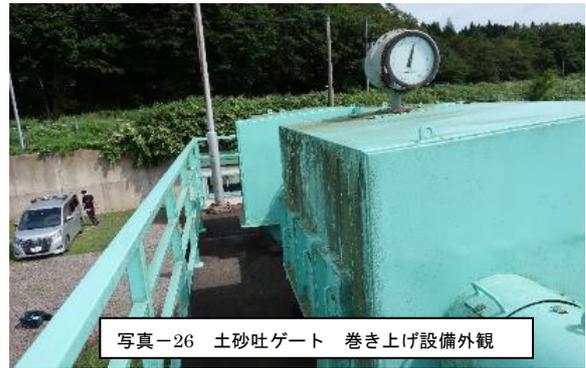
カバー等の塗装に劣化や錆が見られる。(写真-25、26)

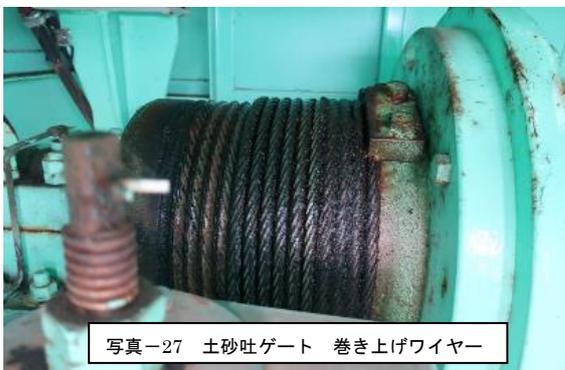
巻上ワイヤーのグリスは十分である。また、ヨレ等の欠陥は見られない。(写真-27)

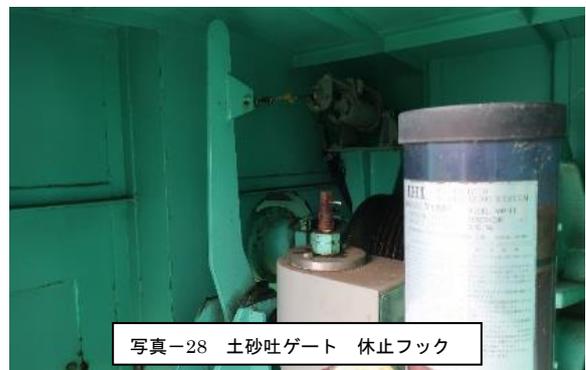
休止フックは、自動でかからないため手動で行っているとのことであった。(写真-28)

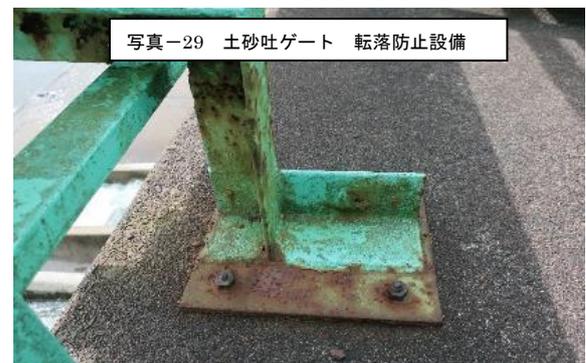
手摺等に錆が見受けられる。(写真-29)

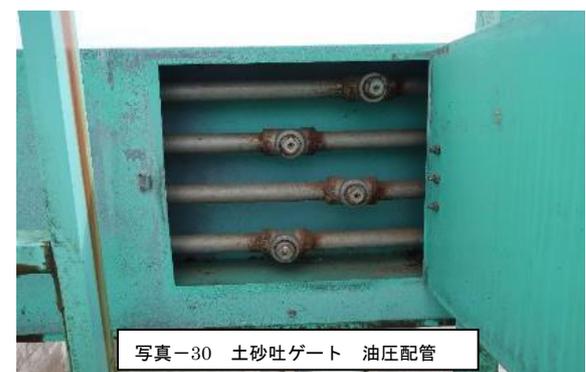
油圧配管からの油漏れは見られなかった。

配管に錆が見られる。(写真-30)

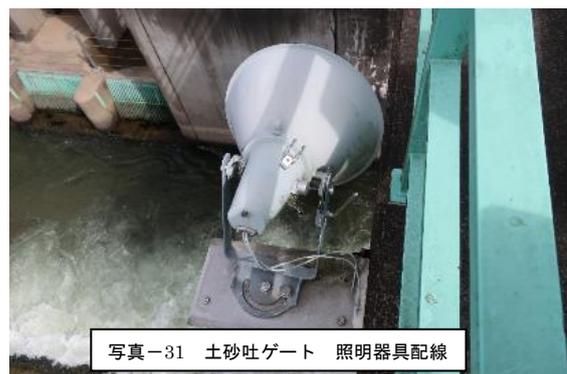
写真-31 土砂吐ゲート 照明器具配線

照明器具の一基の配線が繋がっていない  
かった。(写真-31)

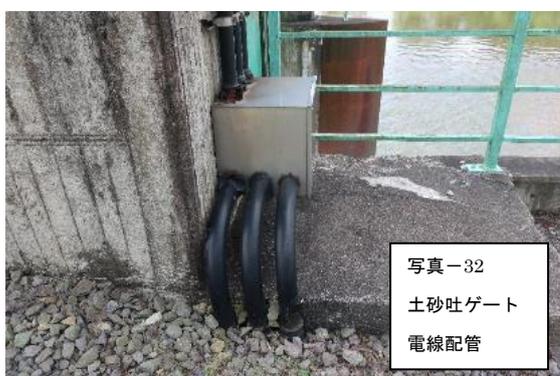
写真-32  
土砂吐ゲート  
電線配管

配線BOX前後の配管に錆が見受けられる。(写真-32、33)

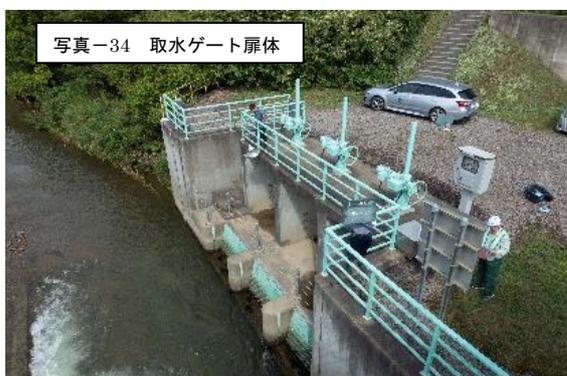
写真-34 取水ゲート扉体

塗装の劣化が見受けられるが、破損や  
損傷は見られない。(写真-34)

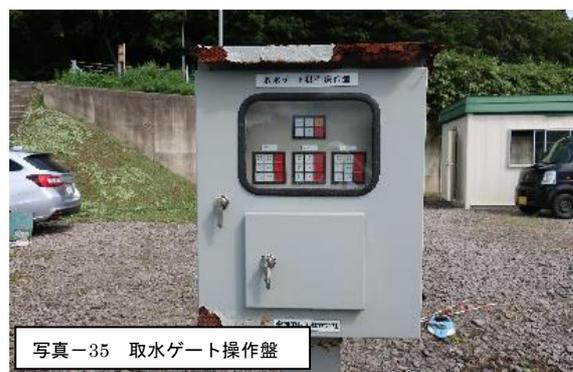
写真-35 取水ゲート操作盤

錆が見られる。(写真-35)

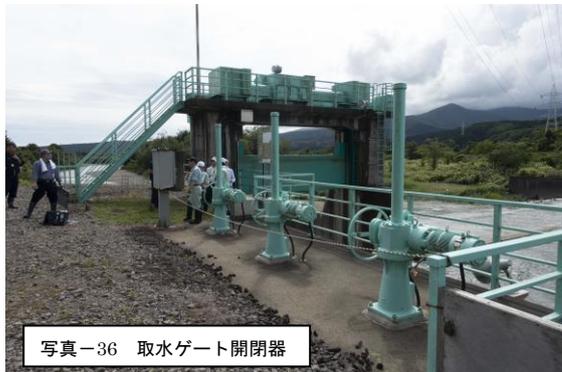
写真-36 取水ゲート開閉器

塗装の劣化・剥がれが見られ、部分的に錆が見られる。(写真-36、37)

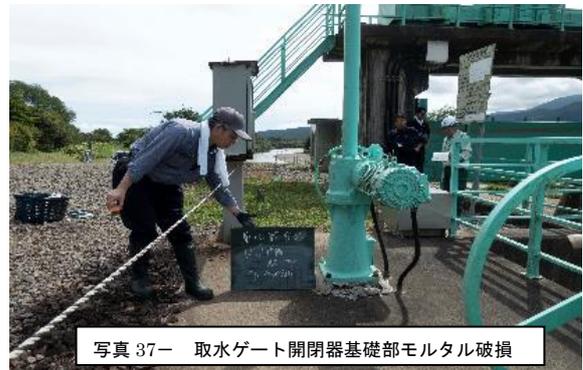
写真-37 取水ゲート開閉器基礎部モルタル破損

基礎部のモルタルが破損している。(写真-37)

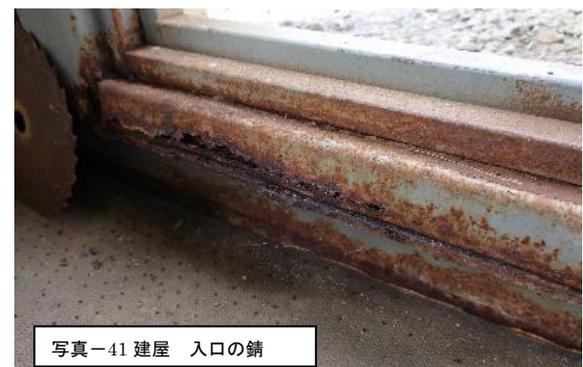
写真-41 建屋 入口の錆

入口のドア受けの錆が著しい。  
(写真-41)

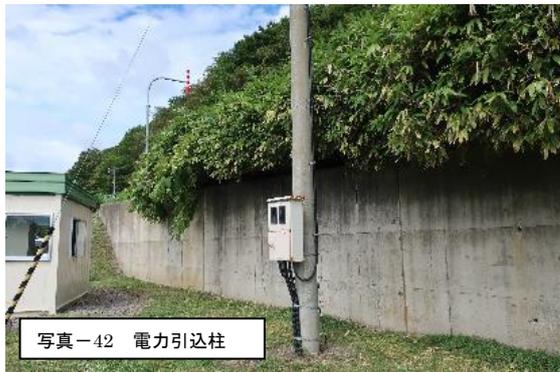
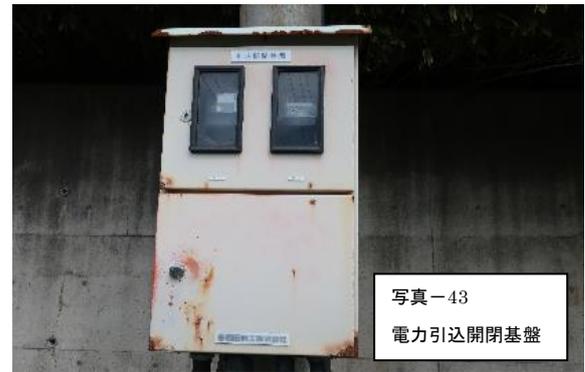
電力引込開閉器盤に錆が見受けられる。(写真-42、43)

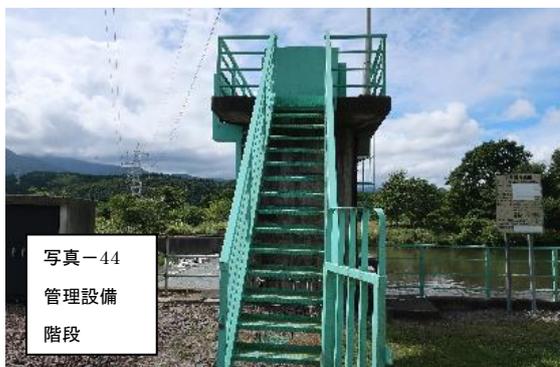
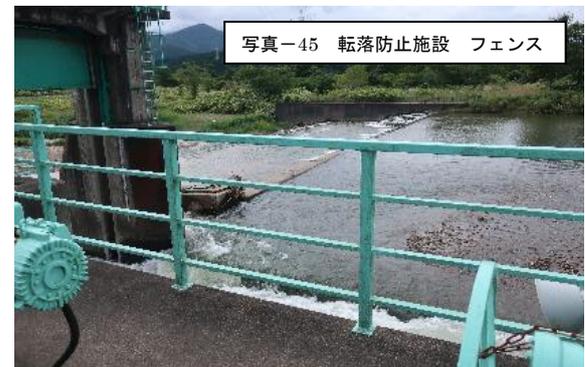
塗装に劣化が見られ、部分的に剥がれて錆が見られる。(写真-44、45)

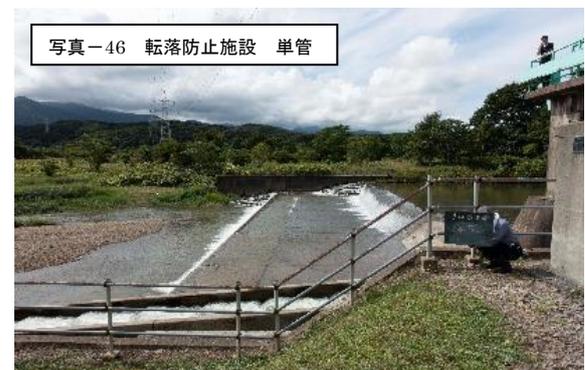
単管が設置されているが錆が見られる。  
(写真-46)

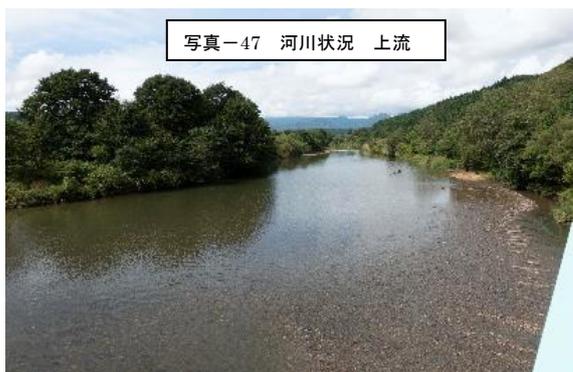
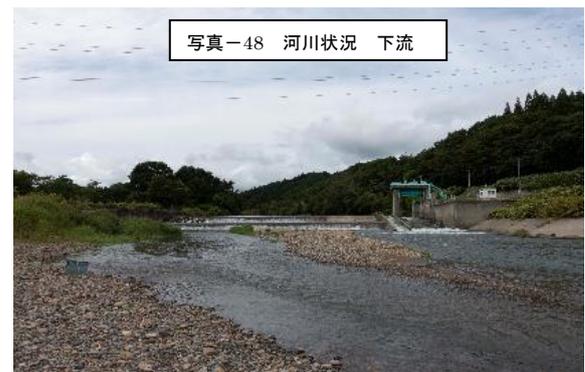
上流、下流とも堆砂が見られる。(写真-47、48)

聞き取りでは、堆砂による取水への影響がないとのことであったが、今後も注意深く観察し、影響が出る前に排砂の検討が必要と判断される。
