令和6年度 農村防災・災害ボランティア平常時活動

報告書

点検施設：南7号排水路（新篠津村）

篠津中央土地改良区

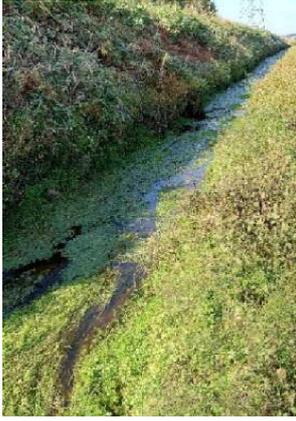
【S560～SP638(水草繁茂)】

南7号排水路は、緩勾配で流速が小さく、全体的に滞水、濁りが生じている。水路内には、水草の繁茂、ガマの群生、土砂の堆積が見られるが、大きな支障となる箇所は見られず、概ね通水断面は確保されている。

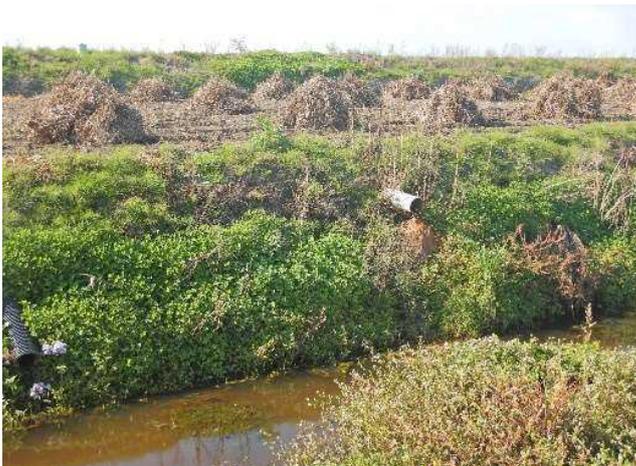
【SP800 付近(暗渠排水落口)】

農地側は、法崩れ、洗掘等がなく安定しており、露呈している暗渠排水落口は、適切な排水機能を確認することが確認できた。

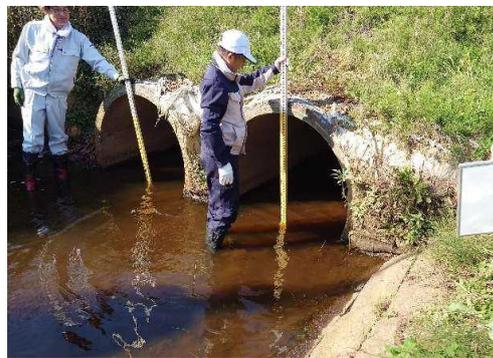
【No.3 横断管(下流側)】

南7号排水路内には、横断管渠工として2連のコンクリート管が4箇所敷設されている。コンクリート管は、経年劣化があるが大きな破損は見られず、躯体の健全性は保たれている。また、全ての横断管渠工で滞水があり、NO.3、NO.4横断管渠工内には10cm～20cm程度の土砂堆積が確認された。

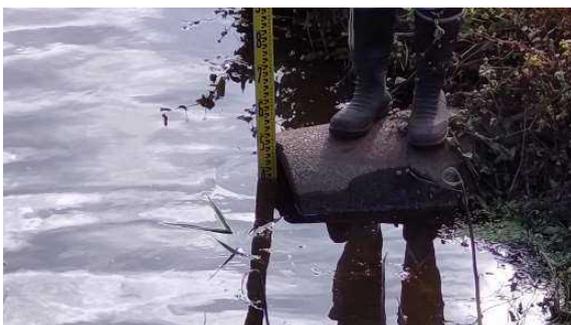
左岸側【SP1,100 流入工】

右岸側からの流入工は、コンクリートの経年劣化はあるが沈下や破損等は見られない。横断函渠工や排水路との高さのクリアランスは確保されており、上流部への逆流や滞水等の悪影響は生じていない。また、左岸側では、函渠工上下流に設置されているSP1,100、SP1,115.8の流入工は、管の一部が水没している状況にある。

目視できる範囲では、函渠工内部の形状は確保されているが、躯体は下流側左岸方向に沈下している。函渠下流側は110cm程度の滞水が見られ、これによりSP1,100.0とSP1,115.8の流入管の一部が埋没している。

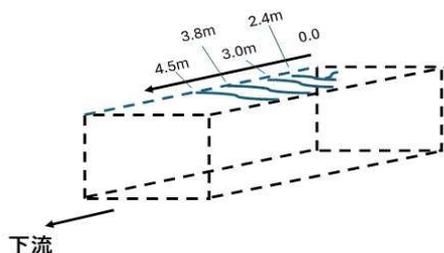
【ひび割れ状況】

また、目視観測により函渠工内部上面にひび割れ、遊離石灰が確認された。

また、終点部の函渠工は、躯体にひび割れがあるもののコンクリート構造物として重大な損傷とは想定しづらい状況ではあるが、沈下しているため、設置から20年程度の経過ではあるが、地盤条件等を踏まえた上で、排水路機能と耕作道としての機能の両面に支障をきたさないよう経過観察することを推奨する。
