農村防災・災害ボランティア平常時活動

沼ノ沢地区排水路（16番）

（夕張土地改良区）

点検調査報告書

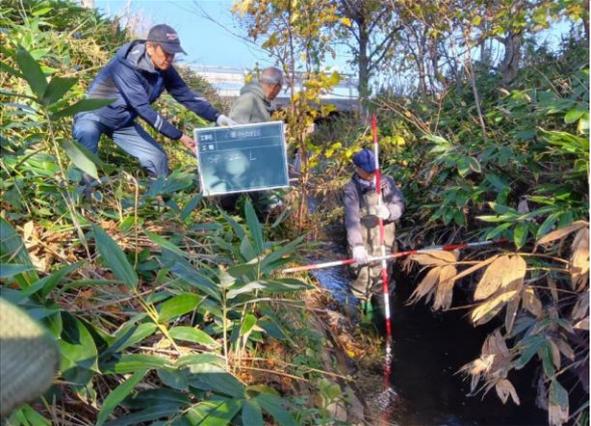
- ・ ブロックの膨らみや破損、天端下がりが見られる。

部位及び確認内容等	SP-22(L) 護岸工(張ブロック)	部位及び確認内容等	SP-29(L) 護岸工(張ブロック)
状況等	写真 下流NO.1 ブロック天端部分に膨らみがみられる	状況等	写真 下流NO.2 1.7m区間でブロック破損

- (1) 当水路点検調査では、6 (2) 細部状況の起点から下流側は、現状では排水機能を維持しているが、①SP-22～SP-80、②SP-183～SP-190、③SP-218～SP-236 の各区間では法面崩壊及び連結ブロックの傾倒や捲れにより、降雨や増水時に法面崩壊が侵攻し、通水阻害を生じ、そのまま放置しておく道路法面及び路肩崩壊 (④の進行) に至ることが推測される。そのため、変状箇所の補修方法及び対策の検討、計画的な点検・維持管理が必要である。また、道路機能に支障が生じる恐れがあることから道路管理者へ保全のための協議も検討する必要がある。
- (2) 上流部の⑨SP250 付近では、旧畦畔の低みからの越水によりビニールハウスへの冠水が危惧されることから、断面確保の観点から上流部全体の床下げが必要であると思慮されるが、そのためには本格的な水路改修工事が必要となる。このことから当面は、最低限土嚢などを用い旧畦畔を利用した土堰を頑固なものに修補及び嵩上げするなどの対応となるが、越流箇所がないように嵩上げ高さ及び区間を決定する必要がある。
- (3) 更に上記対策に付随し、降雨時の安全対策として、⑨SP250 付近の低み箇所に設置する土嚢の一部を四面堰形状に開口部を設けるか管渠を設置して、洪水水位のうち一定量を排出するための簡易な余水吐け構造を設け、畑境界排水を床下げし起点部付近に再流入する迂回排水路を設置することも可能であると思われる。(但し、勾配的には可能であるが緩勾配等のため水量に制限があること、かつ、迂回排水路の隣接農地への冠水要因にもなることから、引き込む流量は呑み口形状の大きさ等を検討し水量制限が可能となる構造とする。)
- (4) ⑦SP120 の耕作橋 (個人設置) 護岸については、撤去することが望ましいが、既設橋台の洗堀防止について十分な検討が必要となる。
- (5) ⑤BP0 付近の道路側溝を利用し洪水時の余水排水を考えた場合、当該箇所は放出可能な敷高ではあるが、上流部の越水を防ぐ水位まで低下をさせる効果はないものと思われる。

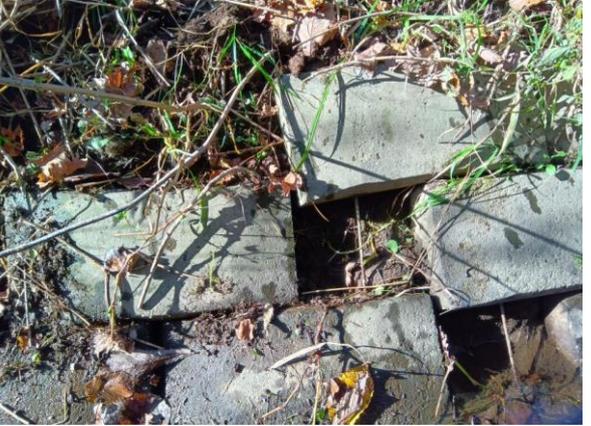
部位及び確認内容等	SP-29(L) 護岸工(張ブロック) 状況	部位及び確認内容等	SP-62(L) 護岸工(張ブロック) 状況
状況等	写真 下流NO.3 ブロックが破損し外れている	状況等	写真 下流NO.4 ブロックの膨らみが見られる

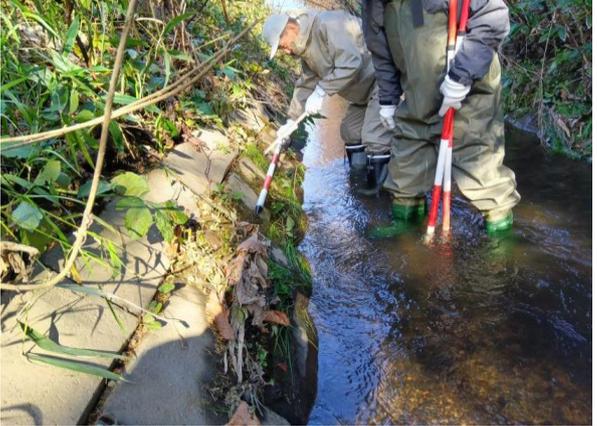
- ・ BP0～SP-80 まで逆勾配であるため、SP-62（写真 No. 4）では前後と比較し水深が深い
- ② SP-183～SP-190 （添付資料 下流写真 No. 11～12 ）
 - ・ 左岸側法面が 7m にわたり崩壊し、ブロックが捲れ破損している。
- ③ SP-218～SP-236 （添付資料 下流写真 No. 14～17 ）
 - ・ 左岸側ブロックが 23m にわたり最大 1.3m 傾倒し捲れており、法面が崩壊し傾斜している
- ④ SP-260 （添付資料 下流写真 No. 20 ）
 - ・ 左岸法面の崩壊に伴い側道の路肩下がり、ガードケーブル支柱が傾倒。

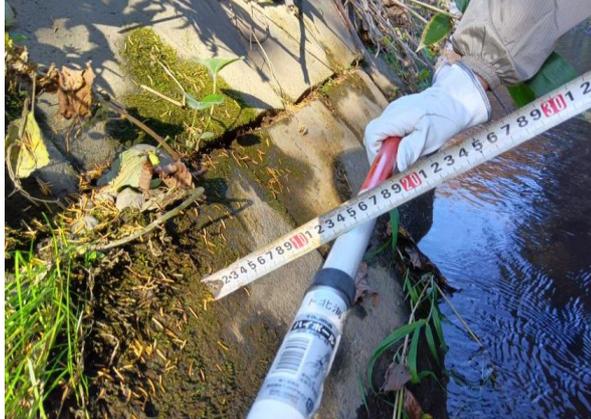
部位及び確認内容等	SP-62(L) 護岸工(張ブロック)	部位及び確認内容等	SP-71(L) 護岸工(張ブロック)
状況等	写真 下流NO.5 ブロックの膨らみ13cm	状況等	写真 下流NO.6 ブロック天端が下流に向かって下がっている

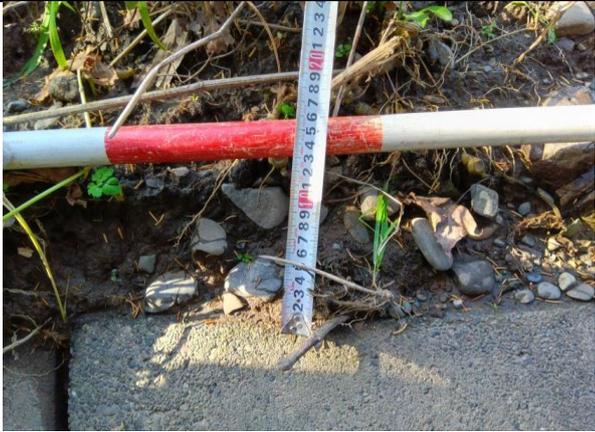
部位及び確認内容等	SP-71(L) 護岸工(張ブロック)	部位及び確認内容等	SP-80 張ブロック断面確認		
状況等	写真 下流NO.7 ブロック天端が13cm下がっている		状況等	写真 下流NO.8 下幅 0.9m 上幅 2.3m 高さ 0.75m

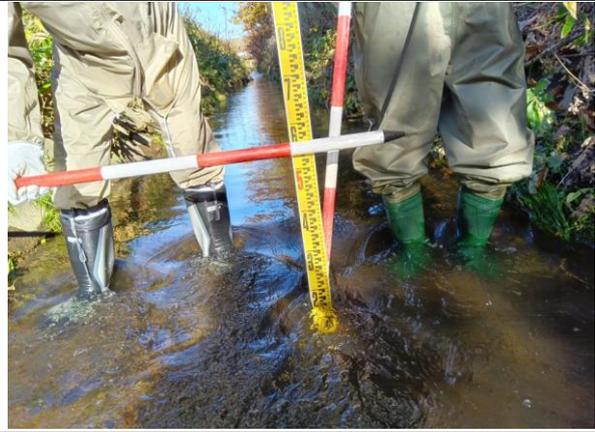
部位及び確認内容等	SP-110～SP-116 土砂堆積		部位及び確認内容等	SP-160 張ブロック断面確認	
状況等	写真 下流NO.9 ブロック底面に10cm～15cm程度の土砂堆積が見られる		状況等	写真 下流NO.10 下幅 0.9m 上幅 2.4m 高さ 0.70m

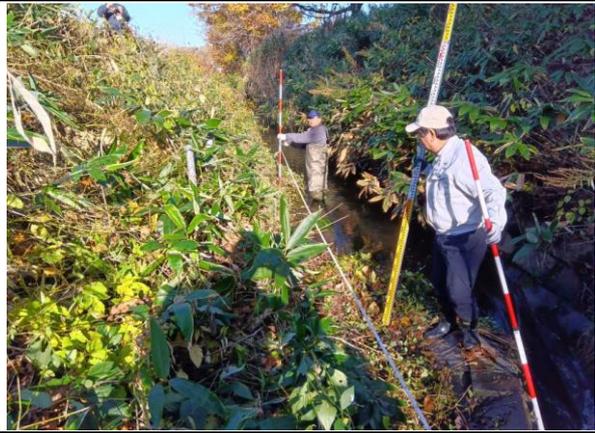
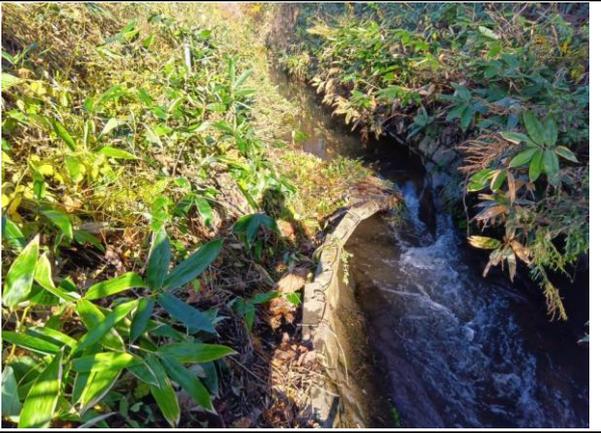
部位及び確認内容等	SP-183～SP-190(L) 法面状況		部位及び確認内容等	SP-183～SP-190(L) 法面状況	
状況等	写真 下流NO.11 左岸側法面が7mにわたり崩壊		状況等	写真 下流NO.12 法崩れによるブロック破損

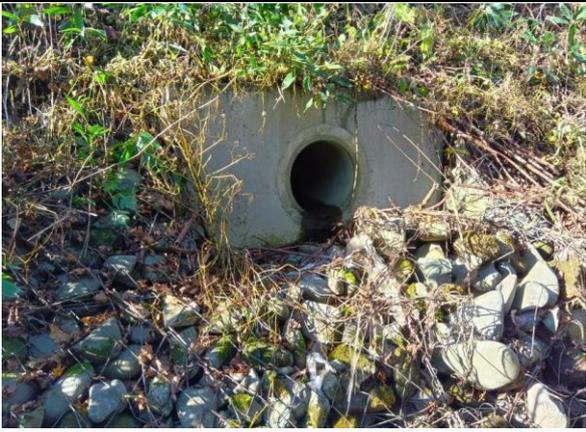
部位及び確認内容等	SP-212(L) 流入工	部位及び確認内容等	SP-218～SP-236(L) 護岸工(張ブロック)
状況等	写真 下流NO.13 流入工のかご鉄線に破損あり	状況等	写真 下流NO.14 ブロックが23mにわたり傾倒

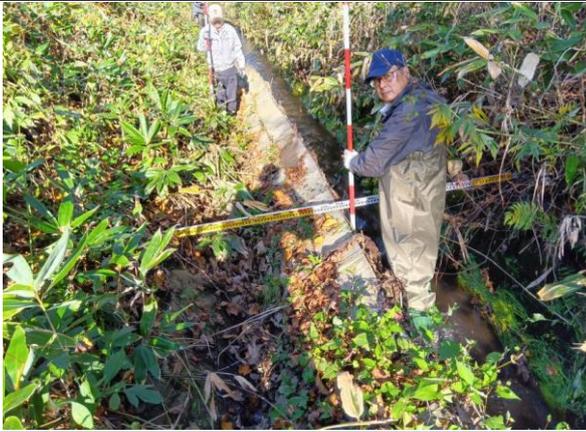
部位及び確認内容等	SP-218～SP-236(L) 護岸工(張ブロック)	部位及び確認内容等	SP-227(L) 法面状況
状況等	写真 下流NO.15 ブロックが最大1.3m傾倒	状況等	写真 下流NO.16 法面下部 48度(1:0.9)

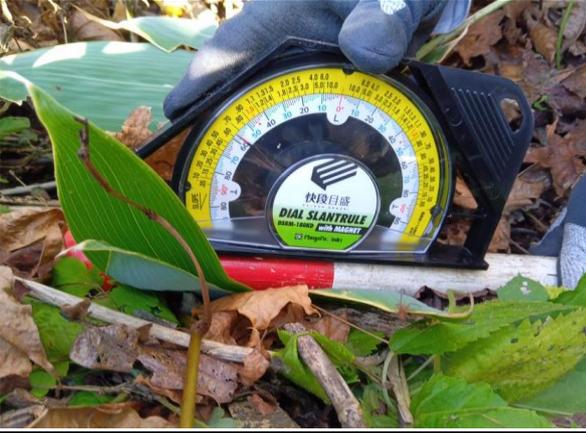
部位及び確認内容等	SP-227(L) 法面状況	部位及び確認内容等	SP-240 張ブロック断面確認
状況等	写真 下流NO.17 法面上部 67度(1:0.65)	状況等	写真 下流NO.18 下幅 0.9m 上幅 2.25m 高さ 0.70m

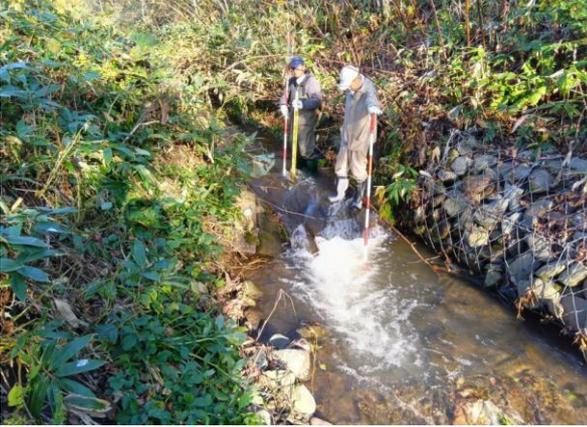
部位及び確認内容等	排水路護岸(張ブロック)終点部	部位及び確認内容等	SP-260(L)
状況等	写真 下流NO.19 張ブロック終点部にかごマットが設置 右岸かごマットは異常なし 左岸かごマットは崩壊している	状況等	写真 下流NO.20 排水路左岸側道路に設置されているガードケーブル支柱が 25cm傾倒

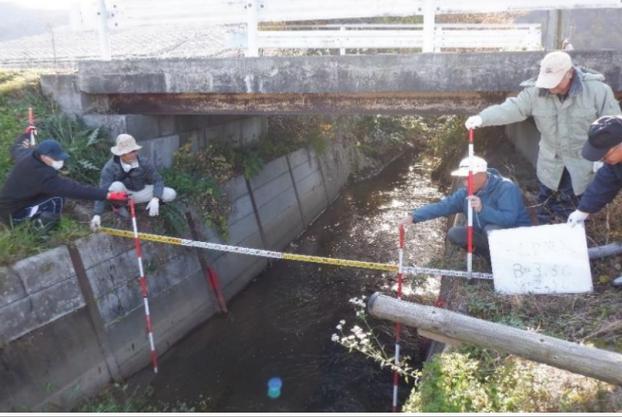
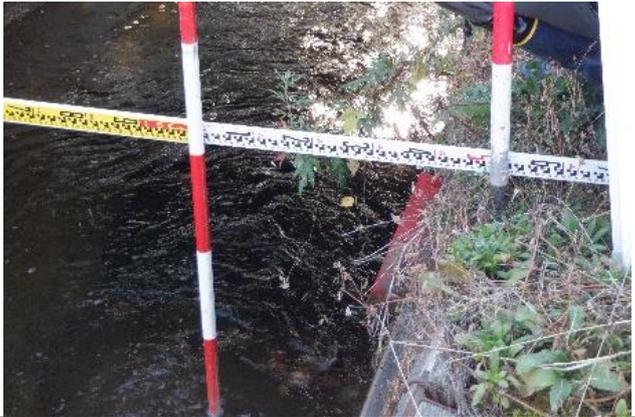
部位及び確認内容等	SP-0.8 水路断面	部位及び確認内容等	
状況等	写真 上流NO.1 柵渠工 排水路断面の変状は見られない W(上幅)=3.5m、B=2.5m、H=1.67m	状況等	写真 上流NO.2

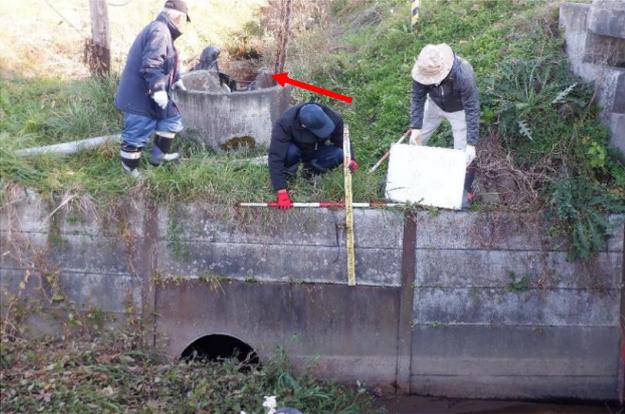
部位及び確認内容等	SP 0 取水施設	部位及び確認内容等	
状況等	写真 上流NO.3 本線を堰上げし、取水している 柵板 H=0.6m(0.3m×2枚)	状況等	写真 上流NO.4 取水施設付近の支線排水路

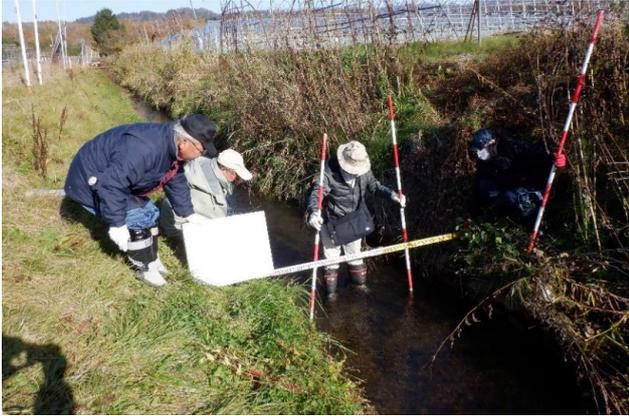
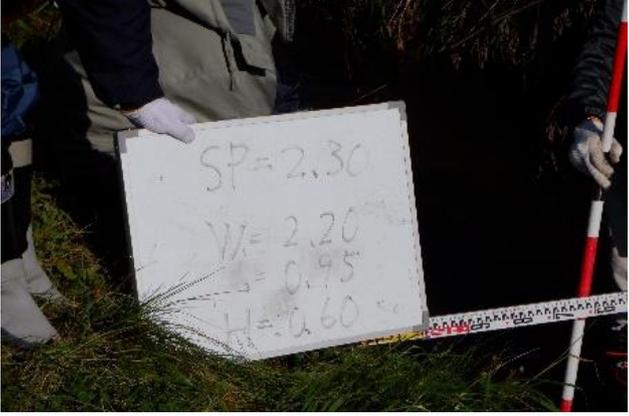
部位及び確認内容等	SP 2.3 水路断面	部位及び確認内容等	
状況等	写真 上流NO.5	状況等	写真 上流NO.6
連結ブロック起点 排水路断面の変状は見られない W(上幅)=2.2m、B=0.95m、H=0.6m

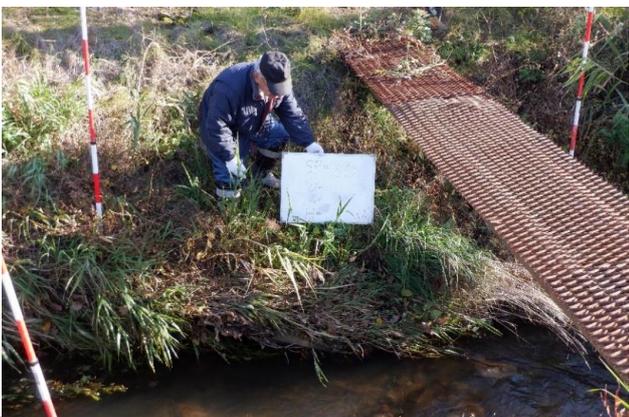
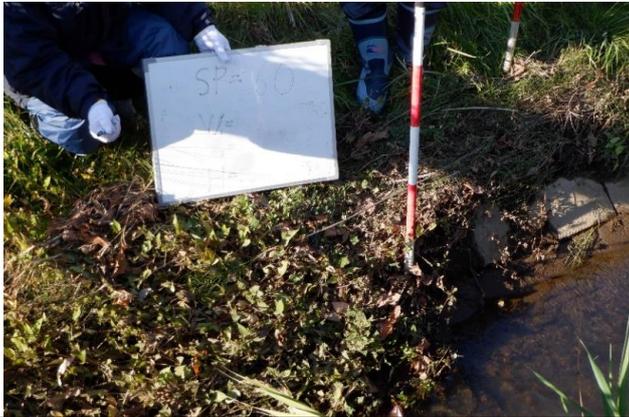
部位及び確認内容等	SP 60 右岸	部位及び確認内容等	SP 60 左岸
状況等	写真 上流NO.7	状況等	写真 上流NO.8
連結ブロック 法面が崩壊し、連結ブロックが沈下及び隆起している		連結ブロック 法面が崩壊し、連結ブロックが沈下及び隆起している

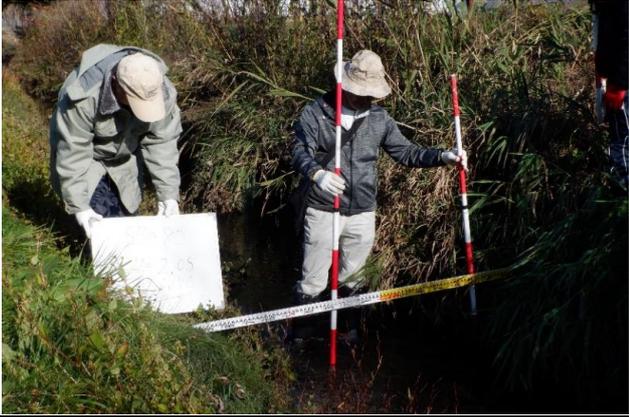
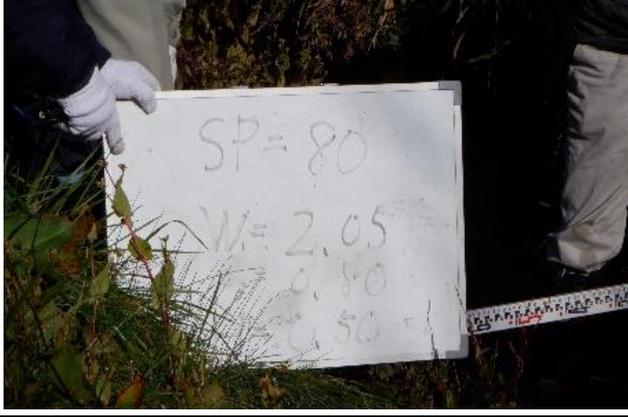
部位及び確認内容等	SP 80 水路断面	部位及び確認内容等	
状況等	写真 上流NO.9	状況等	写真 上流NO.10
連結ブロック 排水路断面の変状は見られない W(上幅)=2.05m、B=0.8m、H=0.5m

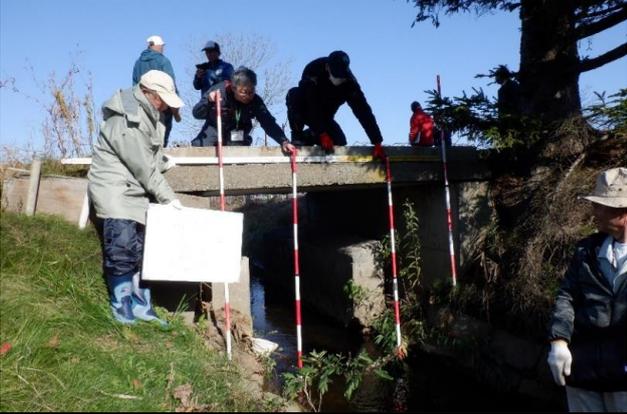
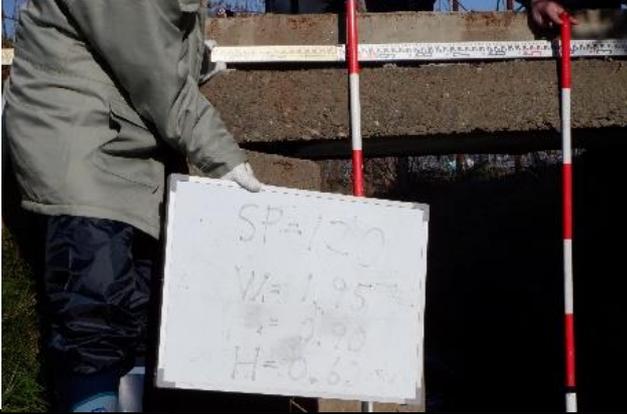
部位及び確認内容等	SP 120 NO.1橋梁	部位及び確認内容等	
状況等	写真 上流NO.11	状況等	写真 上流NO.12
排水路断面の変状は見られない W(上幅)=1.95m、B=0.9m、H=0.6m

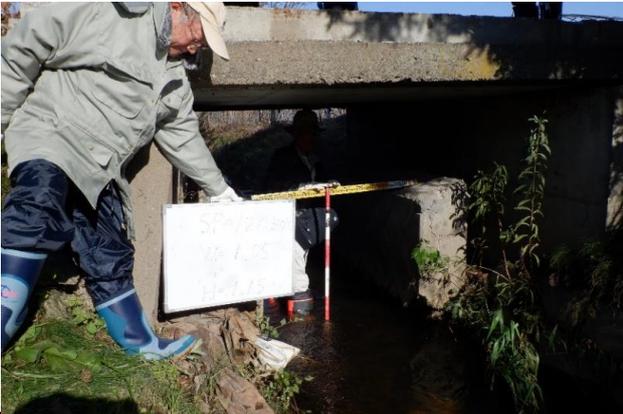
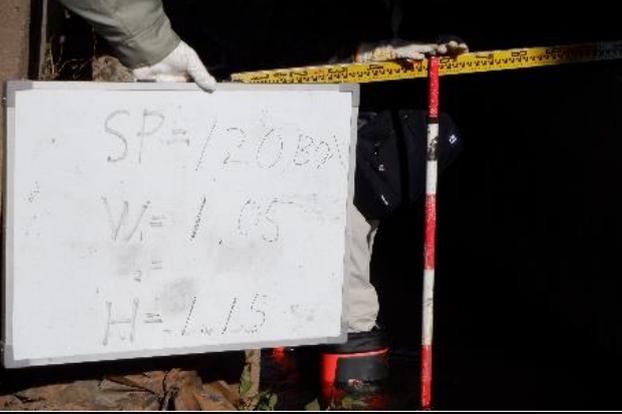
上流側は、終点 EP270 までほぼ平坦に近い緩勾配であり、旧畦畔が一部土堰代わりになっているなど、切深が不足し断面狭小となっている箇所がある。また、SP120 付近の耕作橋（個人設置）の護岸は積ブロックが設置されているが、背面洗掘及び水路中央側への前傾が確認され流水の阻害要因の一つとなっている状況である。

部位及び確認内容等	SP 120 NO.1橋梁(積ブロック)	部位及び確認内容等	
状況等	写真 上流NO.13	状況等	写真 上流NO.14
橋梁部の内空に積ブロックが自立し、通水阻害となっている 積ブロック内寸 W=1.05m、H=1.15m

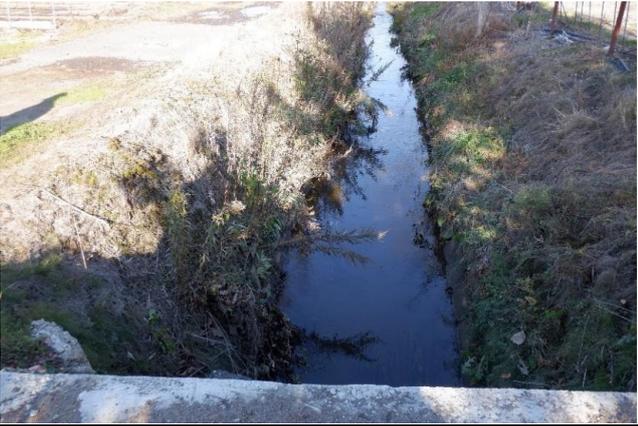
部位及び確認内容等	SP 130	部位及び確認内容等	SP180
状況等	写真 上流NO.15	状況等	写真 上流NO.16
連結ブロック 法面が崩壊し、連結ブロックが沈下及び隆起している		連結ブロック 土砂が堆積し、水草等が繁茂している

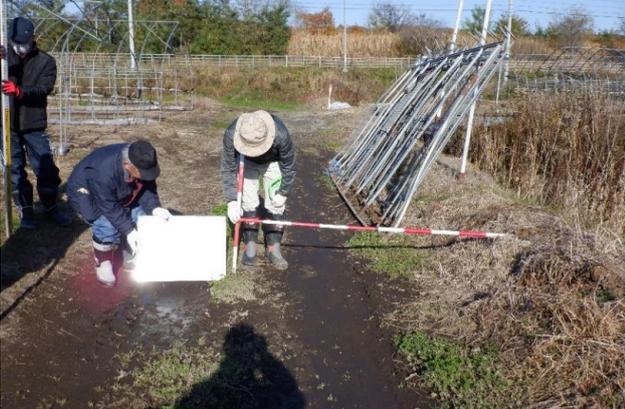
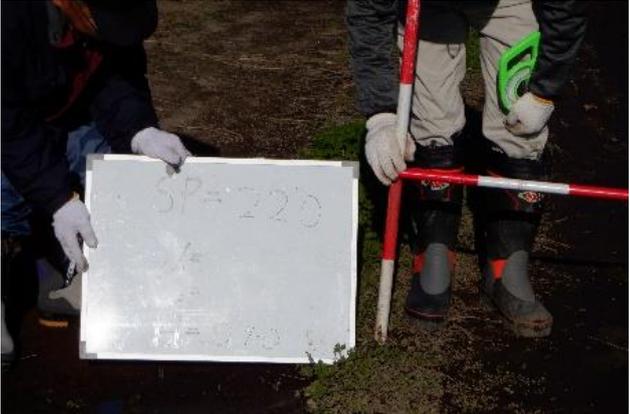
部位及び確認内容等	SP220 左岸	部位及び確認内容等	
状況等	写真 上流NO.17 排水路と耕作道路 排水路左岸高と耕作道路基面高の差 H=0.4m	状況等	写真 上流NO.18

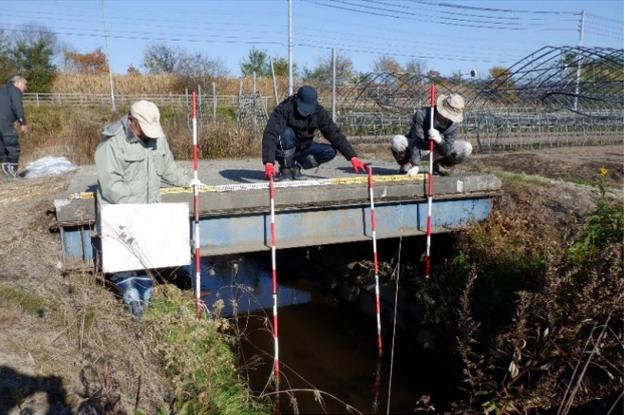
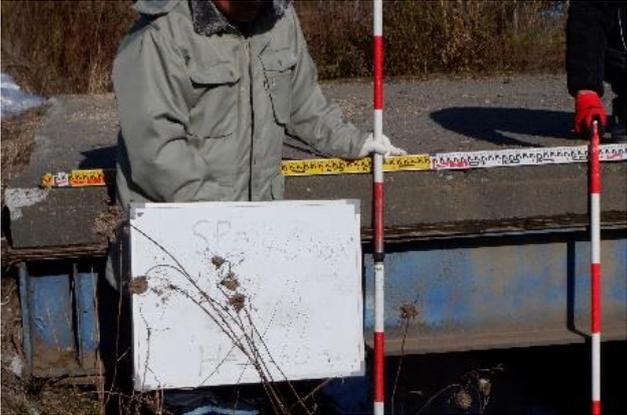
部位及び確認内容等	SP 240 NO.2橋梁	部位及び確認内容等	
状況等	写真 上流NO.19 通水断面は確保されている W(上幅)=2.15m、B=0.97m、H=0.6m	状況等	写真 上流NO.20

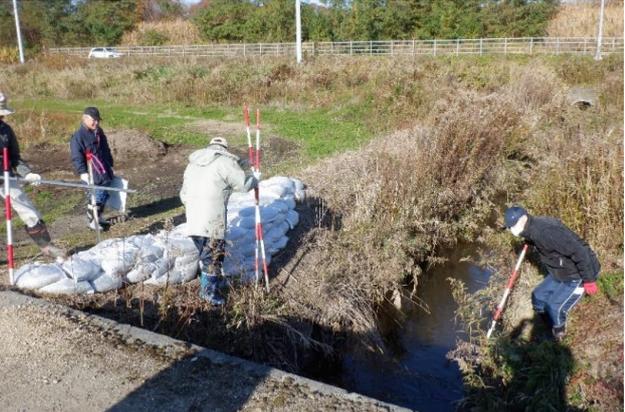
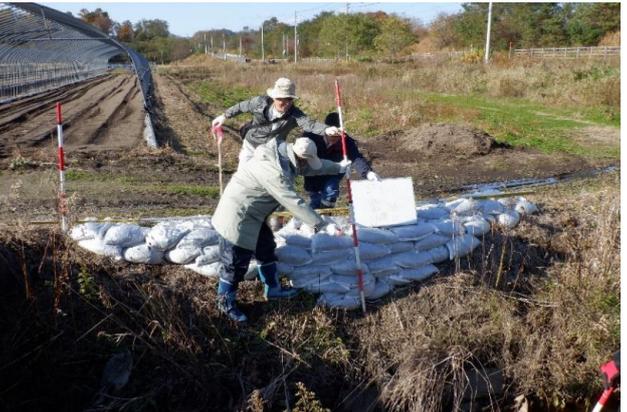
地先農家からの聞き取りでは、近年の大雨で SP240 付近橋梁の上流旧畦畔の低みから越水し、左岸の耕作道路やビニールハウス寸前まで冠水したが、かろうじて農作物への冠水は逃れたとのことであった。

現在は、土堰の低みには土嚢が設置されているが、大雨時には常に冠水被害の危険にさらされている状況である。

部位及び確認内容等	SP250 被災箇所	部位及び確認内容等	
状況等	写真 上流NO.21 排水路より越水し、浸水被害のあった箇所 土のうによる応急対応	状況等	写真 上流NO.22 W=4.6m、H=0.7m

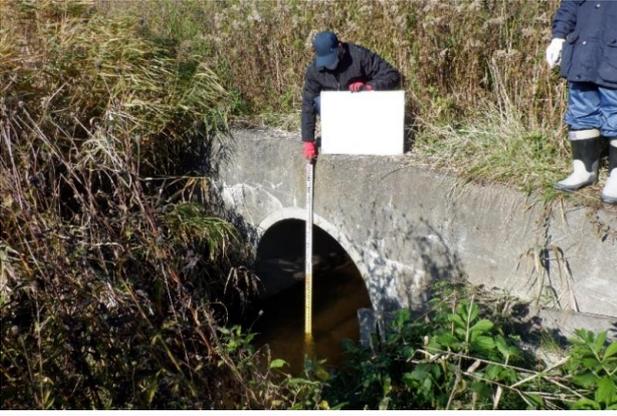
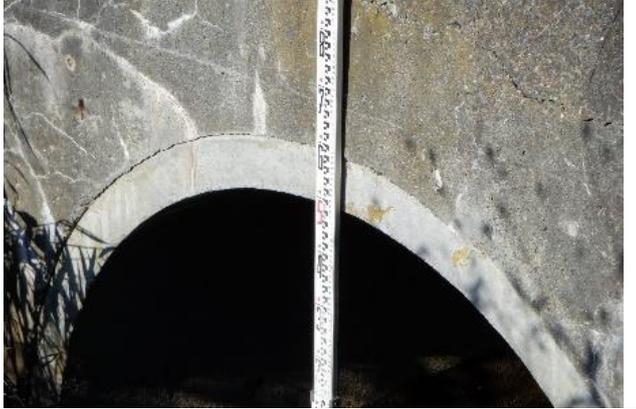
部位及び確認内容等		終点部	部位及び確認内容等		
状況等	写真 上流NO.23 国道横断管渠工 1500mm		状況等	写真 上流NO.24
