農村防災・災害ボランティア平常時活動

錦多峰明渠排水路

(管理者: 苫小牧市)

点検調査報告書

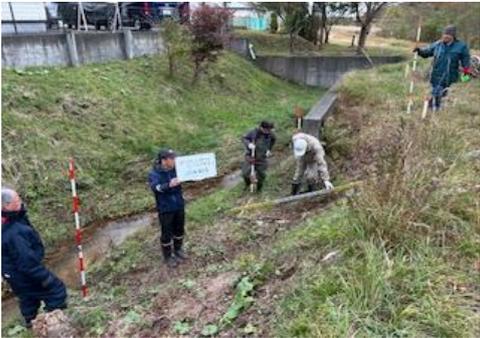
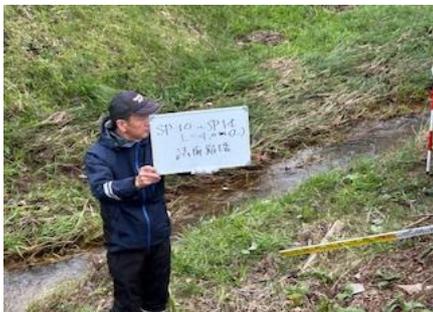
野生動物(鹿)横断による法面崩壊(糞等の痕跡あり)

法長=3.00m 延長=4.00m

部位及び確認内容等	SP10～SP14(L)法面崩壊	部位及び確認内容等	
状況等	法面崩壊状況 法長=3.0m 延長=4.0m	状況等

- (1) 緊急的な補修対策として法面崩壊の確認される力所に植生マットを設置しさらなる崩壊を防ぐ必要がある。
- (2) 右岸側の施設(ブロック塀、鉄パイプフェンス)の損壊を防ぐため、これ以上の河床洗堀、断面の拡大を防止する土留め工(腰止めブロック)等を設置することが望ましい。
- (3) 排水路断面内にある電柱(控え含む)については転倒の防止を含め設置位置について電柱の管理者と協議することが必要である。
- (4) 野生動物(特に鹿)の痕跡が多くみられることから通り道とみられる部分(法部)に保護対策を講じることが望ましい。
- (5) 早急に対策をとることが難しいことも想定されるので、水路の状況把握のため(特に大雨時の後など)に近隣の住民や土地所有者から施設管理者である市役所に連絡をしてもらうなどの体制づくりをするとよい。
- (6) 近接に公園が整備される計画が工事看板により確認されたが、公園が設置されると人の動きが多くなることが想像されるため水路の安全対策も考慮すべき。

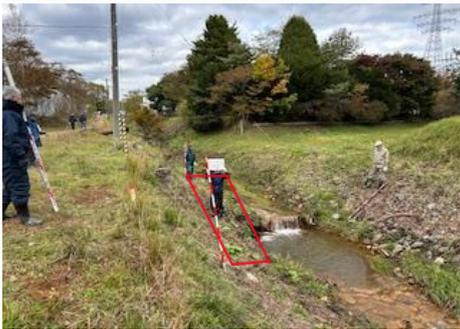
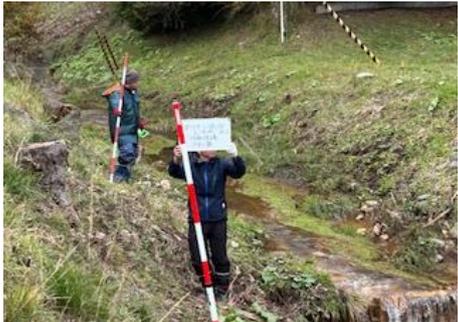
法面保護(ふとんかご) 法長=3.00m 延長=9.00m

部位及び確認内容等	SP19～SP28(L)ふとんかご	部位及び確認内容等	
状況等	法面保護(ふとんかご) 法面3.0m 延長9.0m	状況等

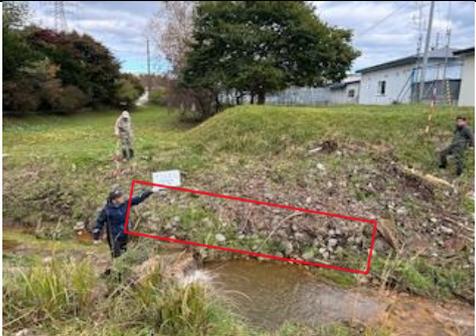
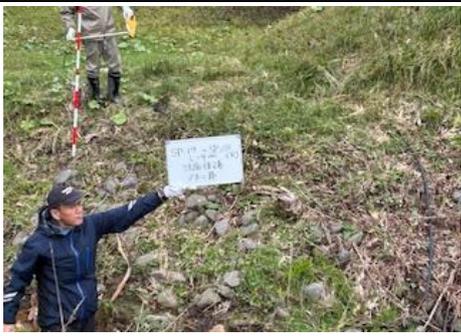
法面保護(ふとんかご) 法長=3.00m 延長=9.00m

部位及び確認内容等	SP19～SP28(R)ふとんかご	部位及び確認内容等	
状況等	法面保護(ふとんかご) 法面3.0m 延長9.0m	状況等

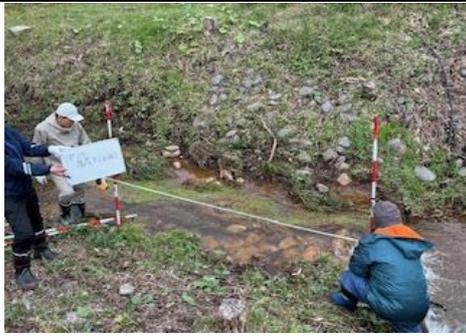
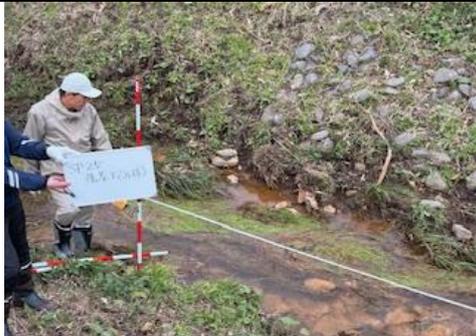
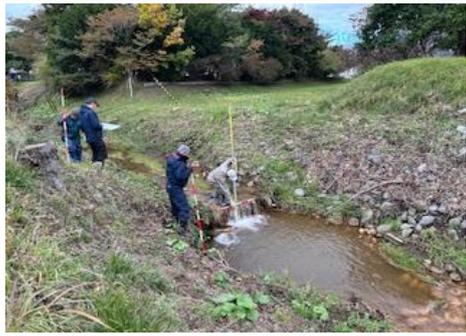
落差工(石積み) 延長=5.00m 落差 0.75m

部位及び確認内容等	SP25 落差工(石積)	部位及び確認内容等	
状況等	延長=5.0m	状況等

部位及び確認内容等	SP25落差工(石積)	部位及び確認内容等	
状況等	落差75cm	状況等

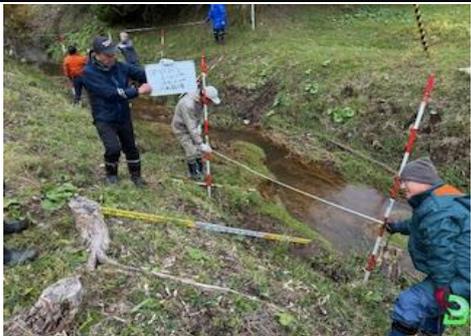
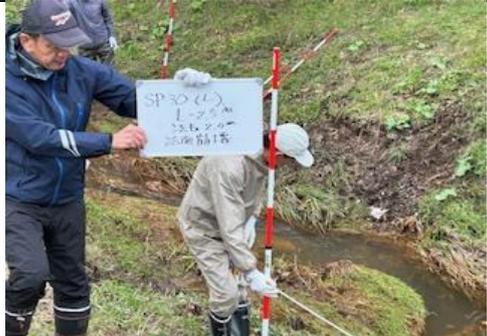
野生動物(鹿)横断による法面崩壊(糞等の痕跡あり)

法長=2.00m 延長=2.50m

写真	
部位及び確認内容等	SP30(L) 法面部崩壊	部位及び確認内容等	
状況等	法長2.0m 延長2.5m 鹿の横断による法面崩壊状況	状況等

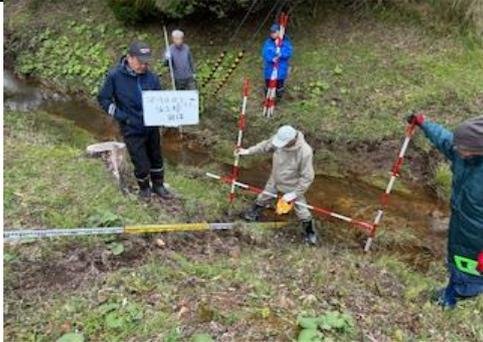
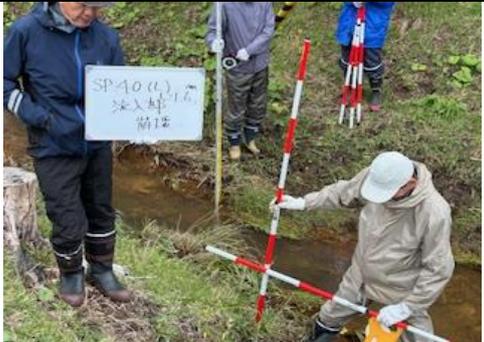
降雨による流入部崩壊(装工なし)

法長=3.00m 延長=1.60m

部位及び確認内容等	SP40(L) 流入部崩壊	部位及び確認内容等	
状況等	法長=3.0m 延長1.6m	状況等

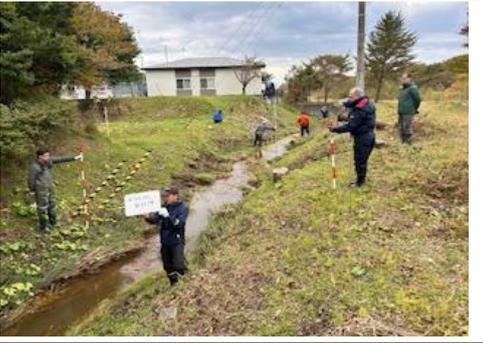
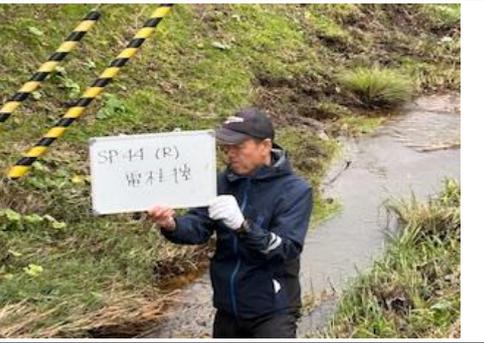
水路断面内に電柱控えがあることから通水阻害となる

部位及び確認内容等	SP44(R) 電柱控え	部位及び確認内容等	
状況等	排水路電柱(L)側からの控え線	状況等

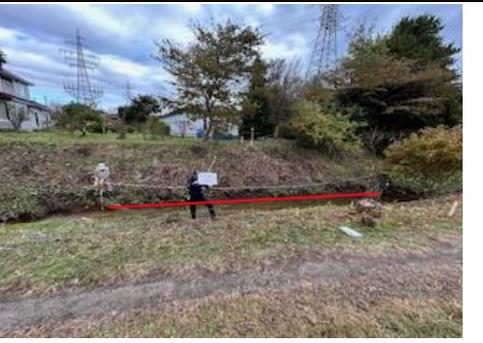
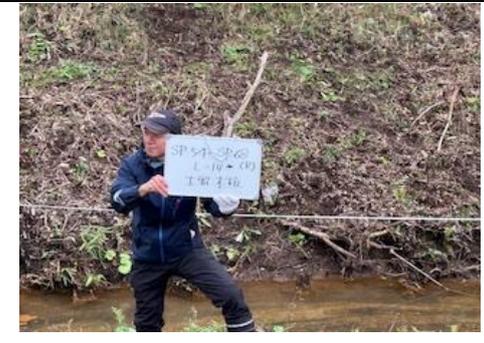
1m間隔で土留め用と思われる木杭の設置があった。

(土留め板は確認されず、腐植等で損失したものと想定)

部位及び確認内容等	SP54~SP68(R) 土留木杭	部位及び確認内容等	
状況等	L=14mの区間で1m間隔の土留め木杭	状況等

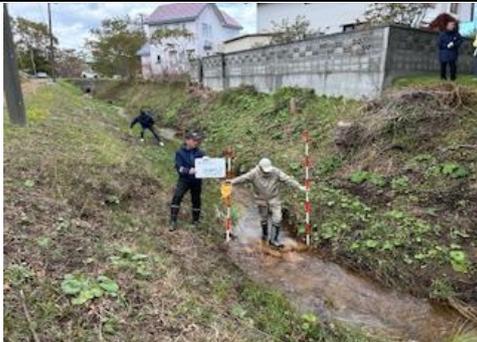
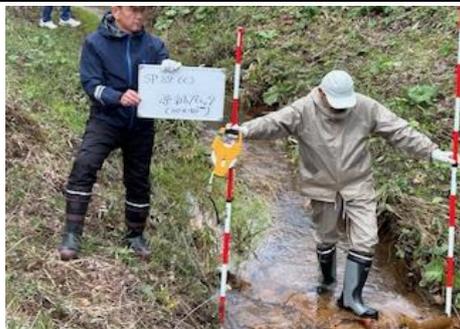
河床に連結ブロック(20×40cm)を確認 延長=2.40m

部位及び確認内容等	SP82(C)	部位及び確認内容等	
状況等	連結ブロック(20×40cm)確認した。 L=2.4m	状況等

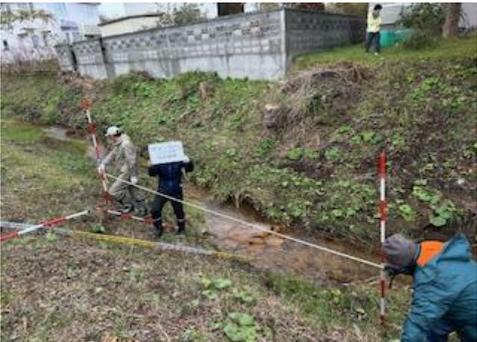
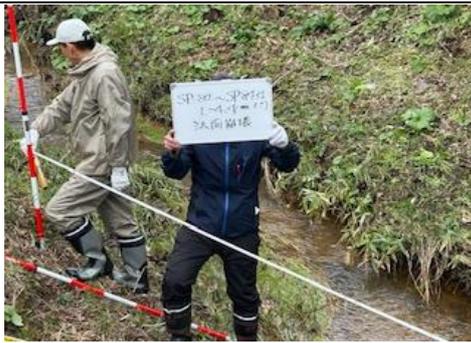
背後地からの雨水流入による法面崩壊

法長=3.40m 延長=4.40m

部位及び確認内容等	SP80～SP84.5(L)法面崩壊	部位及び確認内容等	
状況等	法長3.4m L=4.4m	状況等

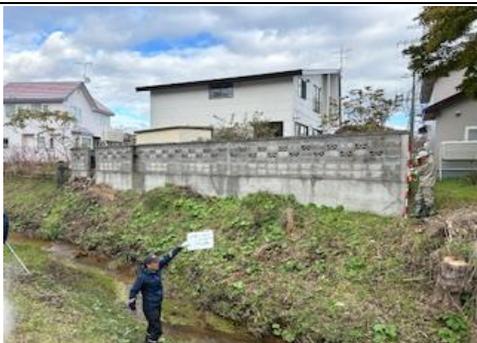
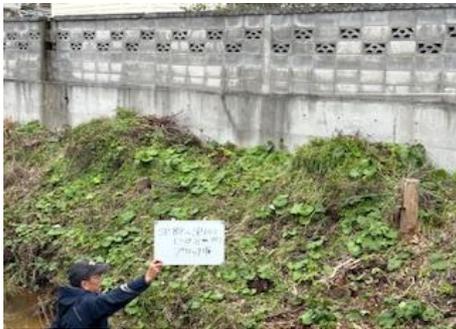
法面の洗堀による隣地(宅地)のブロック塀基礎の露呈

部位及び確認内容等	SP82～SP101(R)ブロック塀	部位及び確認内容等	
状況等	隣地ブロック塀基礎の洗堀状況	状況等

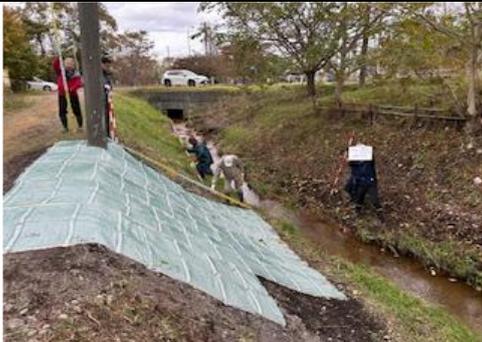
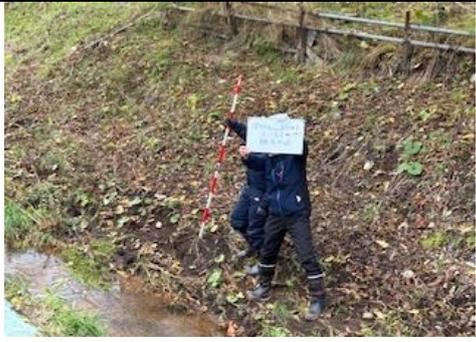
R7年度補修箇所 植生マットの設置

部位及び確認内容等	SP124～SP129.5(L) 植生マット	部位及び確認内容等	
状況等	R7年度補修箇所	状況等

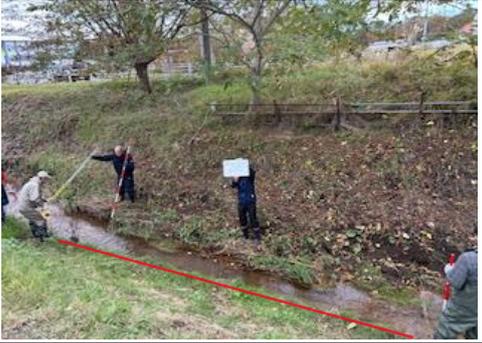
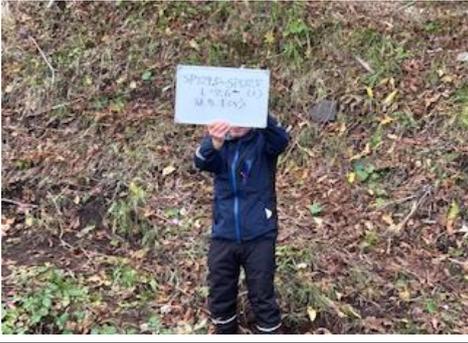
植生土のう 高さ=0.60m 延長=7.60m

法面の植生マットも確認

R5補修箇所(施設管理者へ確認)

部位及び確認内容等	SP129.5～137.5(L) 植生土嚢	部位及び確認内容等	
状況等	R7年度補修箇所から上流部に植生土嚢が設置されていた。 土嚢高さ60cm 延長7.6m	状況等

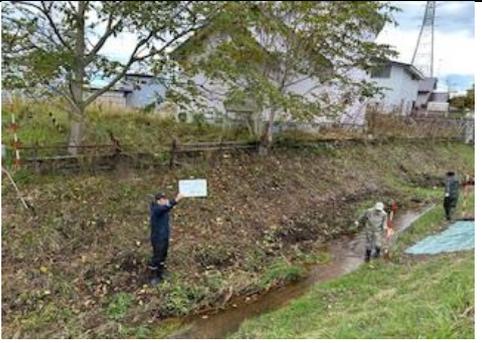
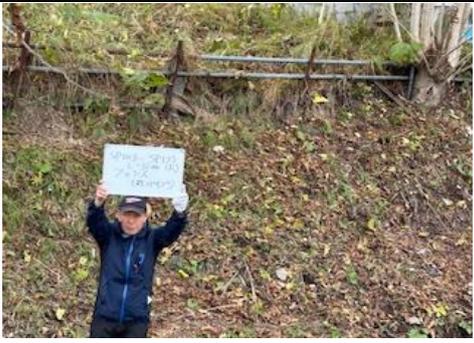
法面の洗堀による転落防止柵(鉄パイプフェンス)傾倒

部位及び確認内容等	SP103～SP135®フェンス(鉄パイプ)	部位及び確認内容等	
状況等	転落防止鉄パイプ傾倒状況	状況等
