令和7年度 農村防災・災害ボランティア平常時活動

報告書

点検施設： 蕨岱26線排水路（当別町）

篠津中央土地改良区

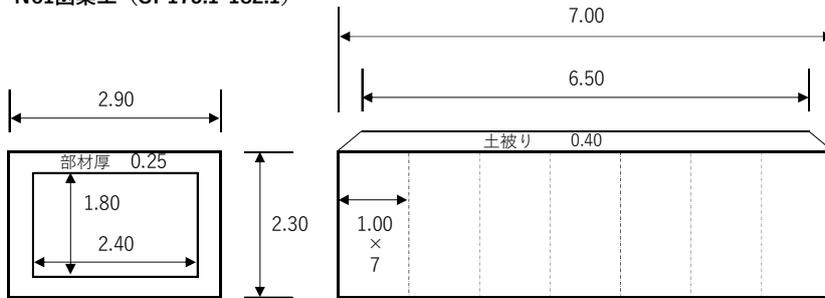
No1函渠工 (SP175.1-182.1)

土砂堆積0.17m

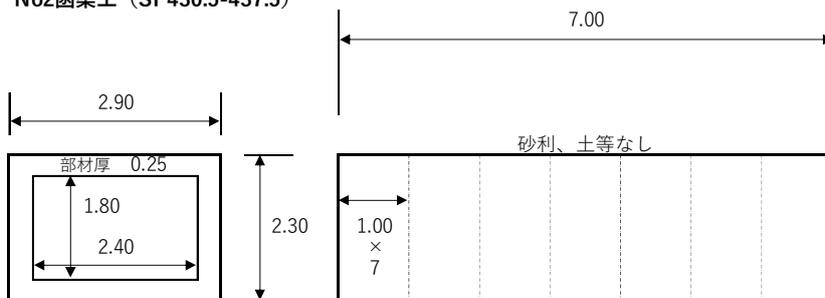
No2函渠工 (SP430.5-437.5)

土砂堆積0.21m

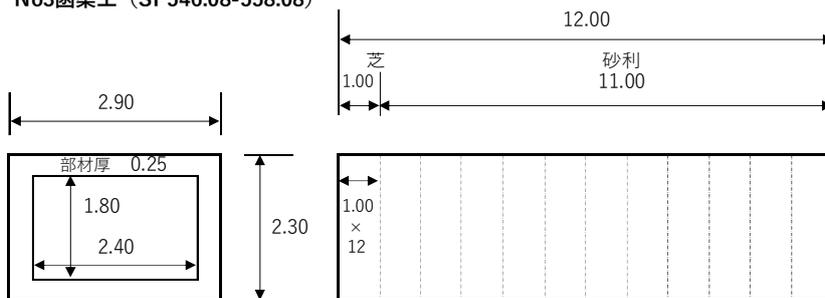
No3函渠工 (SP546.08-558.08)

土砂堆積0.20m

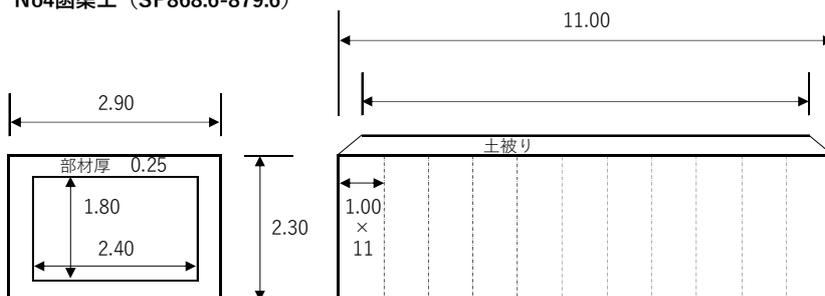
No4函渠工 (SP868.6-879.6)

土砂堆積0.25m程度

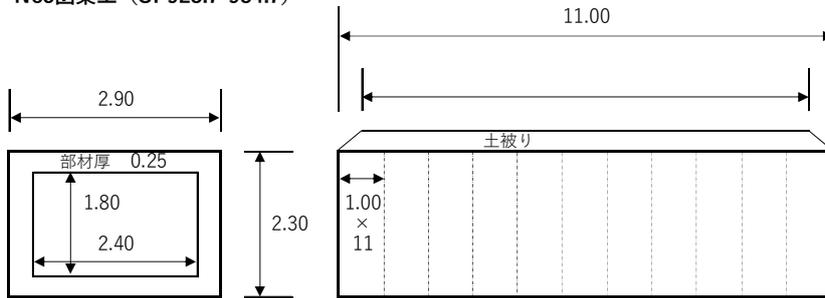
No5函渠工 (SP923.7-934.7)

土砂堆積0.20m程度

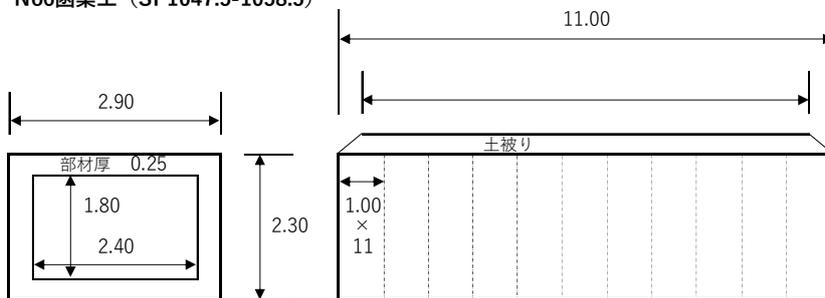
No6函渠工 (SP1047.5-1058.5)

土砂堆積0.20m程度

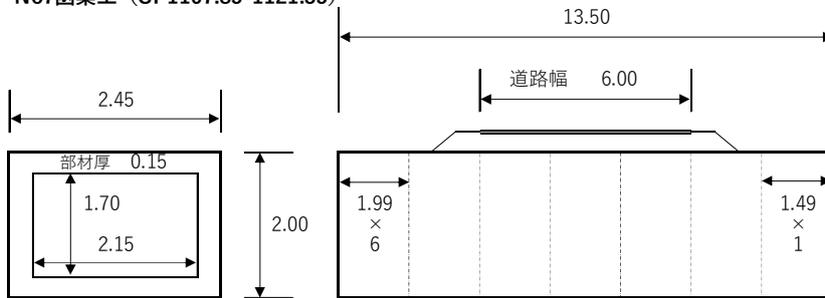
No7函渠工 (SP1107.85-1121.35)

土砂堆積0.23m

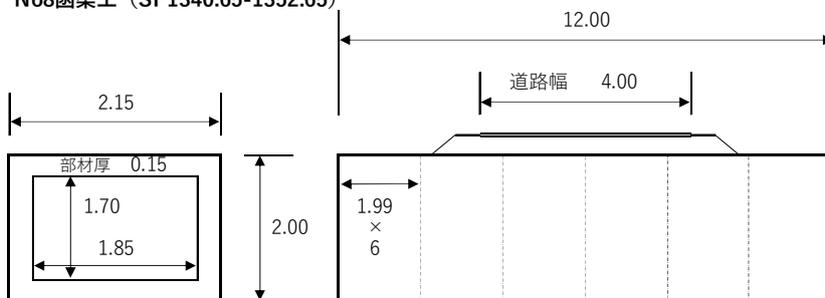
No8函渠工 (SP1340.65-1352.65)

土砂堆積0.23m

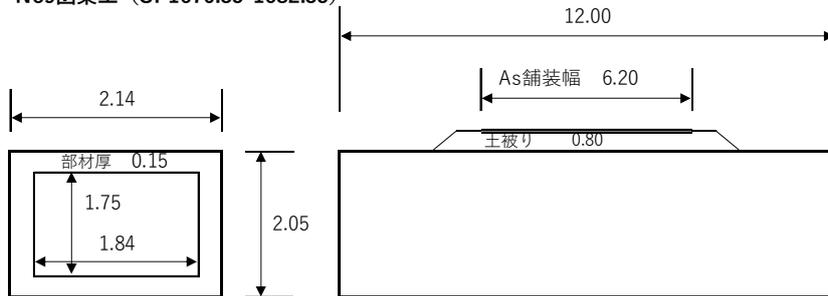
No9 函渠工 (SP1670.35-1682.35)

上流水深0.20m、下流水深0.16m、上流土砂堆積0.00m、下流土砂堆積0.10m、
 柵渠底と函渠工底の差H=0.10m、函渠工内異常なし

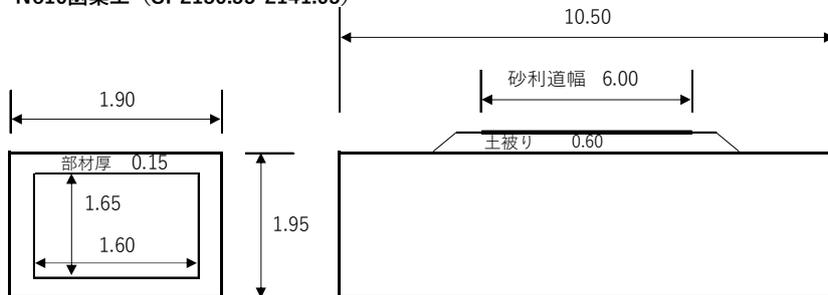
No10 函渠工 (SP2130.55-2141.05)

上流水深0.27m、下流水深0.30m、上流土砂堆積0.10m、下流土砂堆積0.00m、
 柵渠底と函渠工底の差H=0.26m、函渠工内異常なし

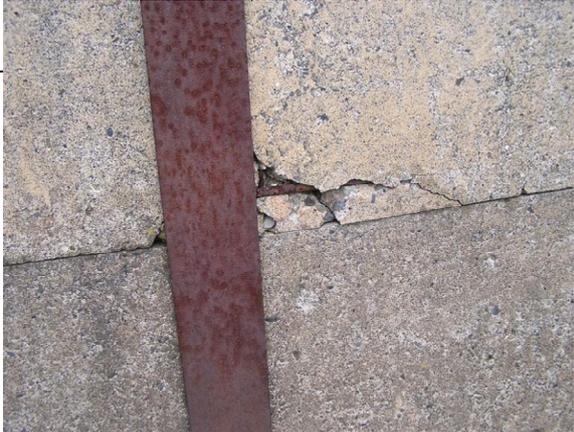
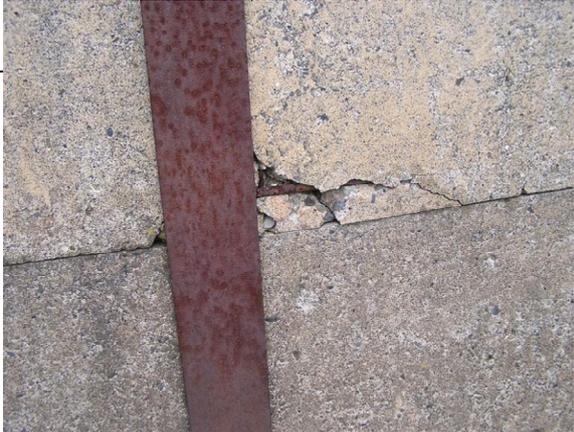
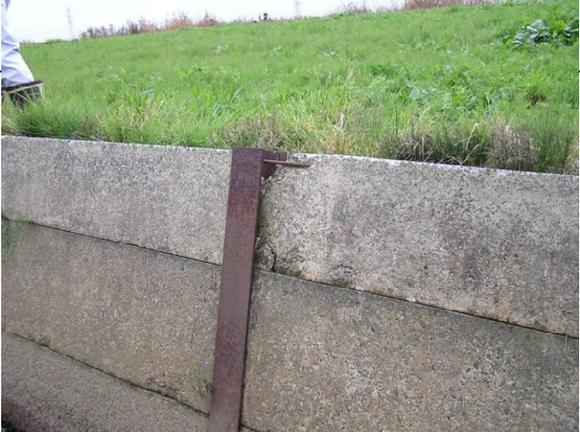
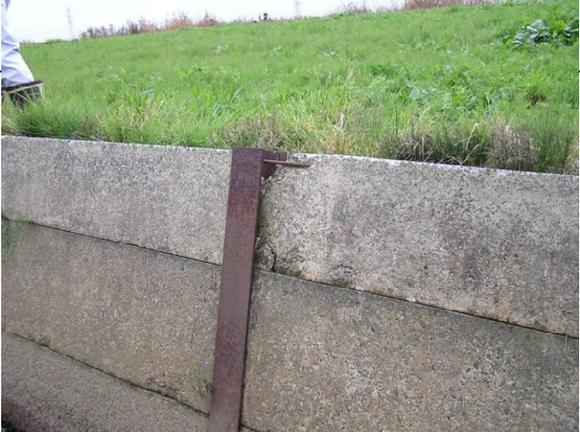
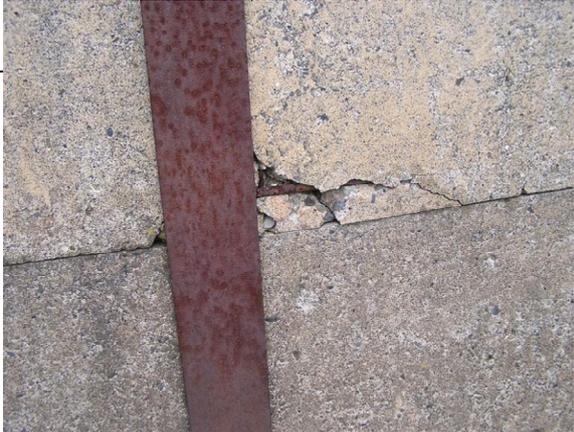
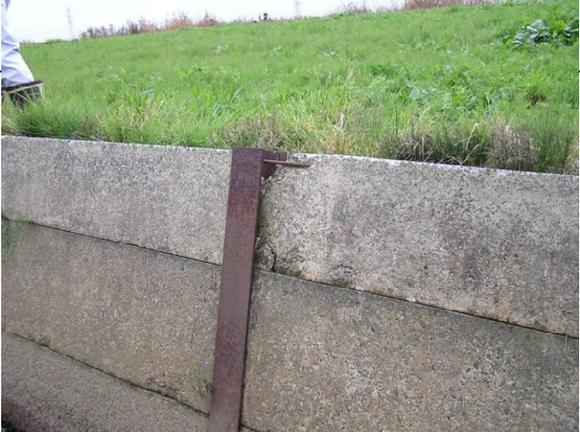
<table border="1" style="width: 100%; border-collapse: collapse;"> <tr> <td style="width: 15%;">測点、部位</td> <td>SP107.5(L)付近</td> </tr> <tr> <td>調査の内容</td> <td>柵渠板破損状況</td> </tr> <tr> <td>状況等</td> <td></td> </tr> <tr> <td colspan="2" style="text-align: center;">

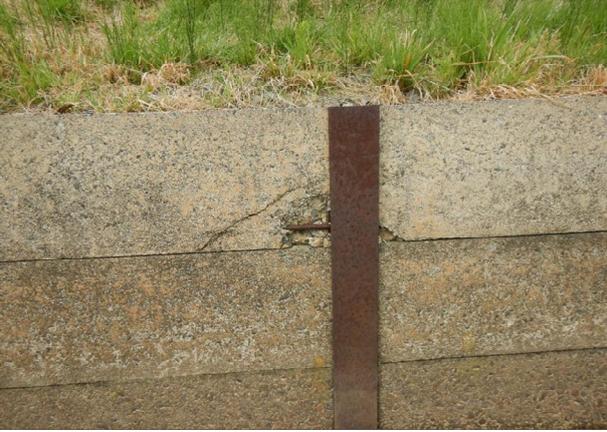
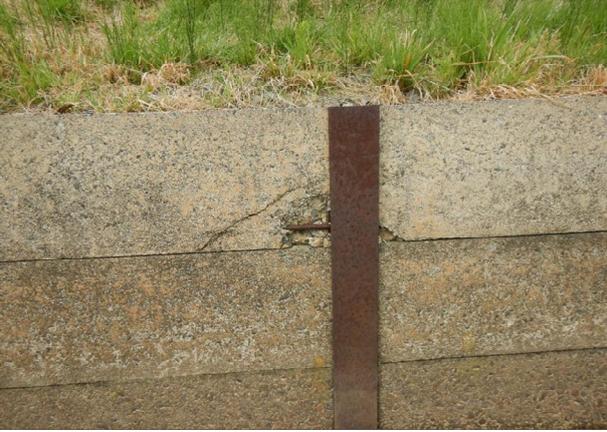
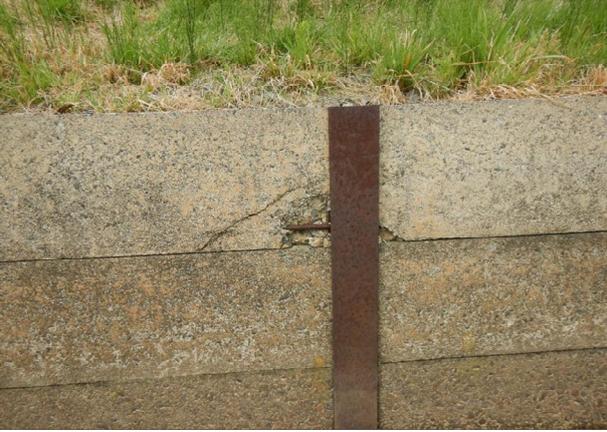
<table border="1" style="width: 100%; border-collapse: collapse;"> <tr> <td style="width: 15%;">測点、部位</td> <td>SP.618</td> </tr> <tr> <td>調査の内容</td> <td>柵渠板破損状況</td> </tr> <tr> <td>状況等</td> <td></td> </tr> <tr> <td colspan="2"> ・側壁右側鉄筋露頭 </td> </tr> <tr> <td colspan="2" style="text-align: center;">

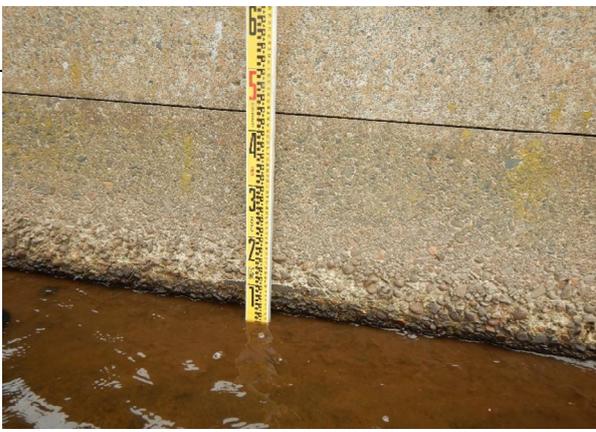
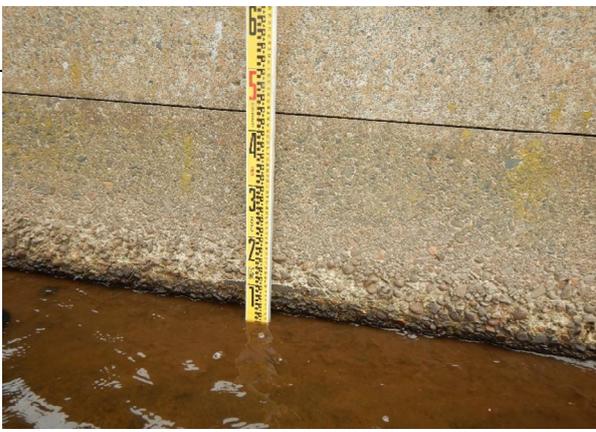
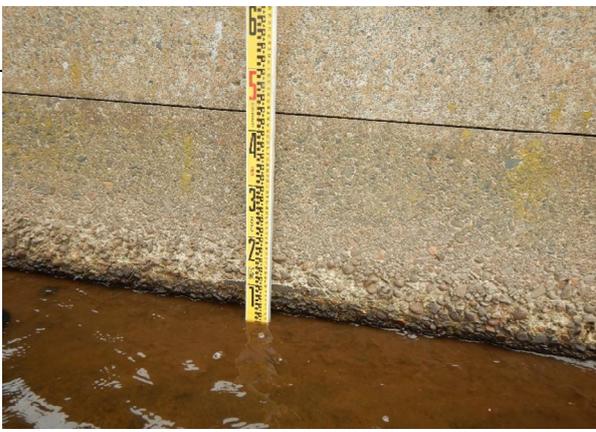
<table border="1" style="width: 100%; border-collapse: collapse;"> <tr> <td style="width: 15%;">測点、部位</td> <td>SP.618</td> </tr> <tr> <td>調査の内容</td> <td>柵渠板破損状況</td> </tr> <tr> <td>状況等</td> <td></td> </tr> <tr> <td colspan="2"> ・側壁右側20cm程度洗掘 </td> </tr> <tr> <td colspan="2" style="text-align: center;">

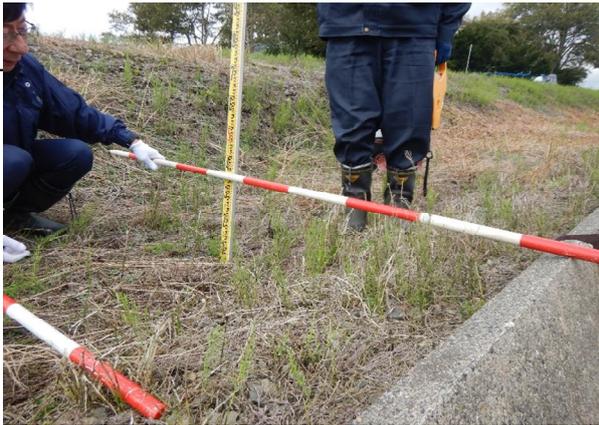
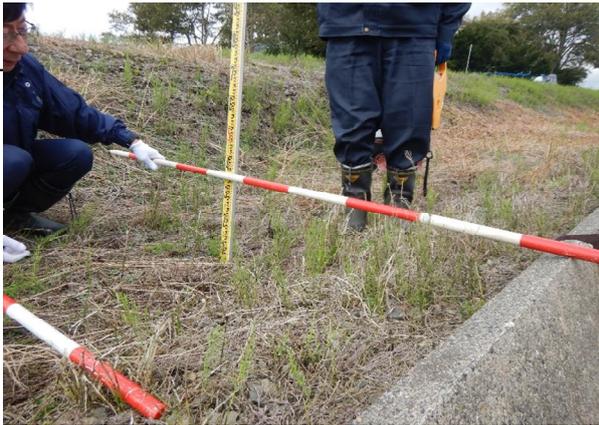
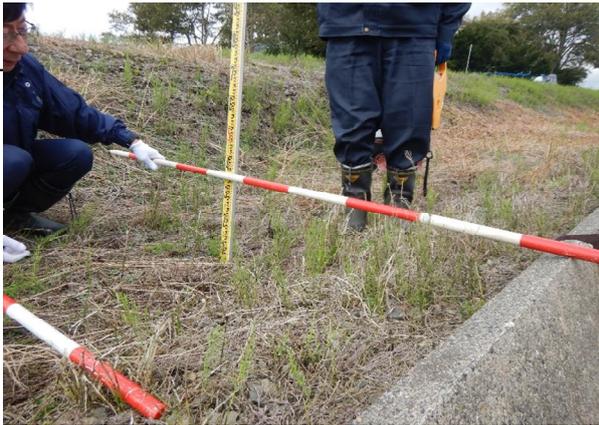
<table border="1" style="width: 100%; border-collapse: collapse;"> <tr> <td style="width: 15%;">測点、部位</td> <td>SP.792</td> </tr> <tr> <td>調査の内容</td> <td>排水路状況調査</td> </tr> <tr> <td>状況等</td> <td></td> </tr> <tr> <td colspan="2"> ・排水路背面左側35cm沈下 </td> </tr> <tr> <td colspan="2" style="text-align: center;">

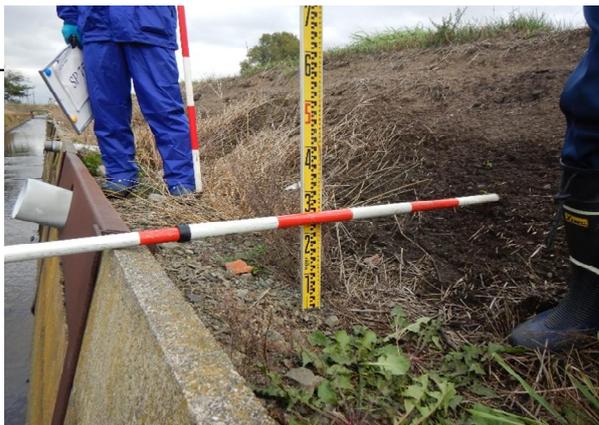
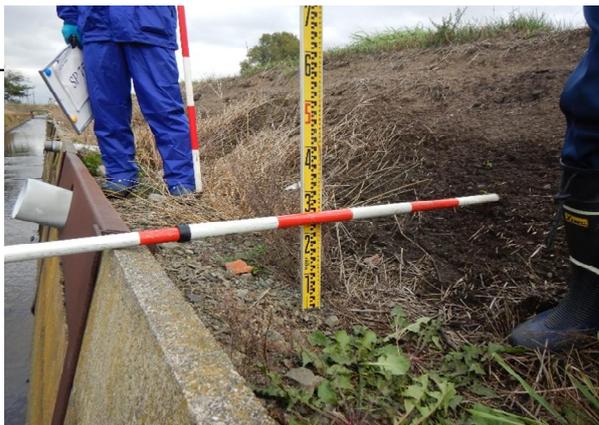
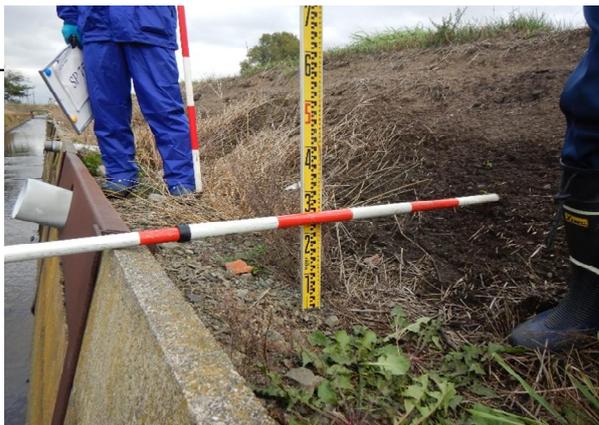
<table border="1" style="width: 100%; border-collapse: collapse;"> <tr> <td style="width: 15%;">測点、部位</td> <td>SP.792</td> </tr> <tr> <td>調査の内容</td> <td>排水路状況調査</td> </tr> <tr> <td>状況等</td> <td></td> </tr> <tr> <td colspan="2"> ・排水路背面左側20cm沈下 </td> </tr> <tr> <td colspan="2" style="text-align: center;">

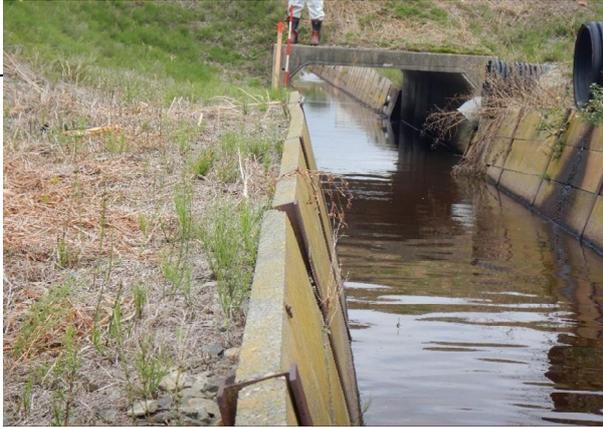
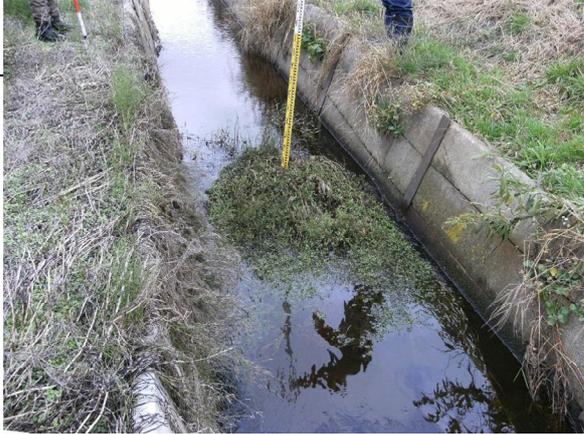
測点、部位	SP.910～SP.925	測点、部位	SP1345
調査の内容	排水路状況調査	調査の内容	水草繁茂状況
状況等	側壁左側ハラム	状況等	SP1345付近 水草繁茂状況 下流→上流

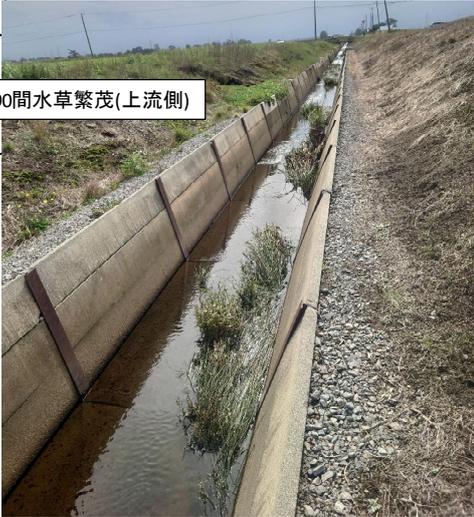
測点、部位	SP1700-1790	測点、部位	SP1906
調査の内容	水草繁茂状況	調査の内容	柵渠傾斜状況
状況等	SP1700-1790間水草繁茂(上流側)	状況等	柵渠底が左右で0.08mほど左に傾いていた。 SP1980においても同様に0.07m左に傾いていた。

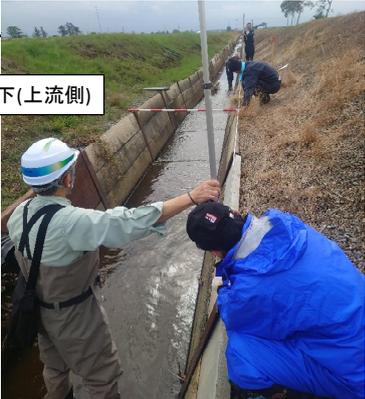
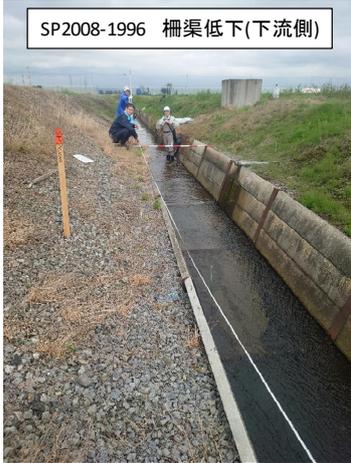
測点、部位	SP1996-SP2008	測点、部位	SP1996-SP2008
調査の内容	水路の低下	調査の内容	水路の低下
状況等	SP1996からSP2008のL=14mで0.02mの勾配となっていた。 この区間、施工時1/900の勾配が1/700になっていた。	状況等	SP2008-996 柵渠低下(下流側)

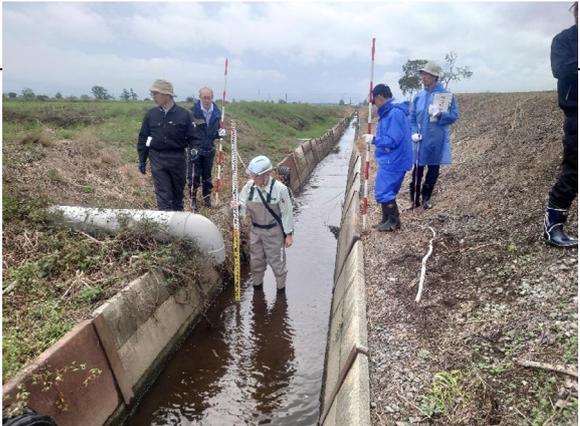
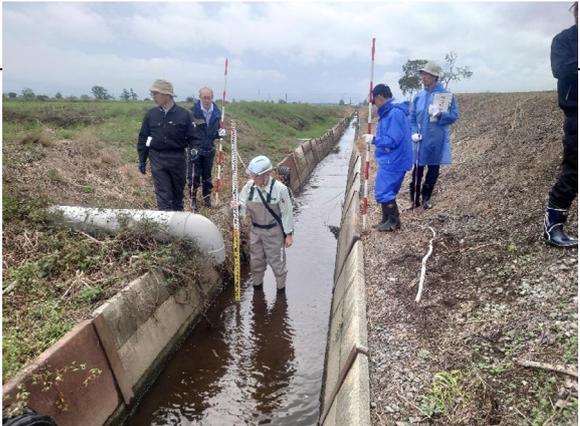
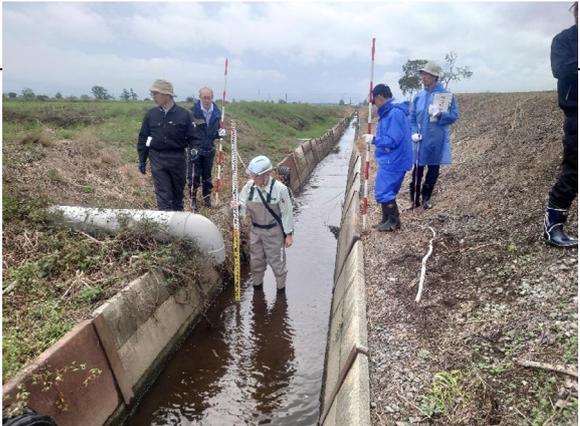
<table border="1" style="width: 100%; border-collapse: collapse;"> <tr> <td style="width: 15%;">測点、部位</td> <td>SP2018排泥工</td> </tr> <tr> <td>調査の内容</td> <td>排泥管状態</td> </tr> <tr> <td>状況等</td> <td>異常なし SP2018 排泥工状態(上流側)</td> </tr> <tr> <td colspan="2" style="text-align: center;">
