平成19年度 農村災害ボランティア調査報告  
水土里ネットほっかい(平常時点検調査)

点検調査 平成19年9月26日(水)

施設名	用水路・川向4幹線岩5支線
管理団体	北海土地改良区

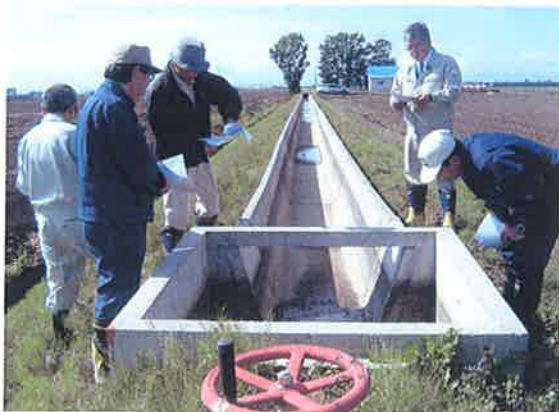
川向4幹線岩5支線用水路

施設	設	状	況
現況	コンクリートV型トラフ(ロング)の目地剥離等もなく、特に問題はない。 一部で不陸が生じている。V50で65mm、V45で60mm、V40で50mm程度沈下しているが、余裕高の範囲内で現状では特に問題は無い。 ただ、盛土(抱土)部分に除草剤を散布しているため植生が無く、風化・降雨・融雪等による流亡で、全体的に痩せている。一部ではトラフ外側に雨水が流入したような痕跡も見られた。 その他、野ねずみによると思われる穴が随所で見られた。 維持管理は、岩見沢第7支線組合が行っている。労力低減のために除草剤を散布していると思うが、盛土の保護のためには植生は必要であり、植物の種類により効果の違う除草剤の散布、草刈りやハーブの植栽等、他の方法も検討されることをお勧めします。 用水路本体は、流水を阻害するようなゴミ・雑物もなく良く管理されている。	維持管理状況	
その他			不等沈下については、再整備の必要はないが、流亡した盛土は維持管理の範囲で小修理されることをお勧めします。 抱土が崩壊すると、水路本体にも悪影響が及ぶことも考えられます。

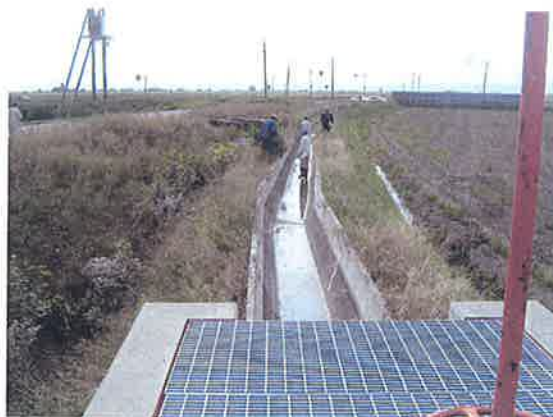
片倉第1支線用水路

施設状況	状況
現況	<p>コンクリートV型トラフ(ロング)の目地剥離、不等沈下等もなく、特に問題はない。</p> <p>軟弱地盤に起因する盛土(抱土)の沈下が見られる。</p> <p>全体的に沈下しているが、多い所では25cm程度で、目立った法面の崩落はない。</p> <p>ただ、野ネズミによるものと思われる穴が多数確認された。</p>
維持管理状況	<p>用水路本体は、大型トラフのため基礎杭も堅固のためか、不等沈下や目地に異常は見られない。</p> <p>水路沿いに張付く農地の所有者毎に、除草剤を散布している区間、雑草が繁茂している区間が交互に存在する。</p> <p>雑草の繁茂が水路の内面にまで及ぶ箇所もあり、年1回程度の草刈りは必要と思われれます。</p>
その他	<p>盛土の沈下は、今すぐ水路に悪影響を及ぼすものではないと考えられるが、経過観察が必要と思われれます。</p> <p>この路線の除草剤散布区間にはスギナだけが繁茂し、他の雑草はいっさい生育していない。</p>

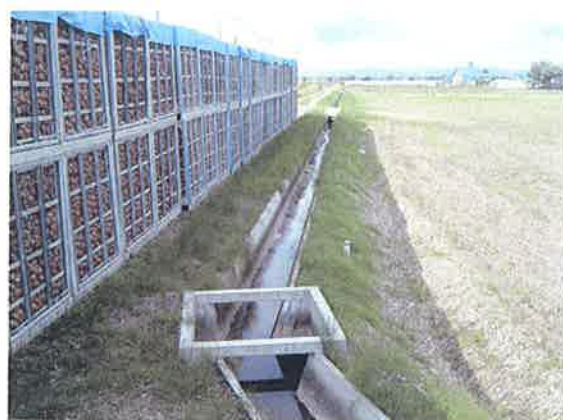
片倉第1支線第1分派用水路

施設	設	状	況
現	況	況	況
維持管理状況	<p>コンクリートV型トラフ(ロング)の目地剥離等もなく、特に問題は無い。                      Vボックスの前後で沈下している箇所が見られる。                      トラフとボックスの基礎杭の違いによるものと思われる。最大沈下量は終点付近で発生しており、95mmであったが、それによる目地の損傷等もないため、現状で問題は無い。</p> <p>維持管理は、岩見沢第7支線組合が行っている。                      用水路本体は、農地と耕作道に面しており、雑草等もなく流水を阻害するようなゴミ、雑物もなく良く管理されている。</p>		
その他	再整備の必要はないと思われれます。
