平成19年度

農地防災・災害対応指導体制強化事業

実証調査（農村災害ボランティア平常時点検）報告書

調査施設 : 茂平沢第3貯水池
調査日時 : 平成19年8月28日
調査グループ : 道央グループ
調査員 : 片山直幸 末永正樹
村上国夫 平野義信

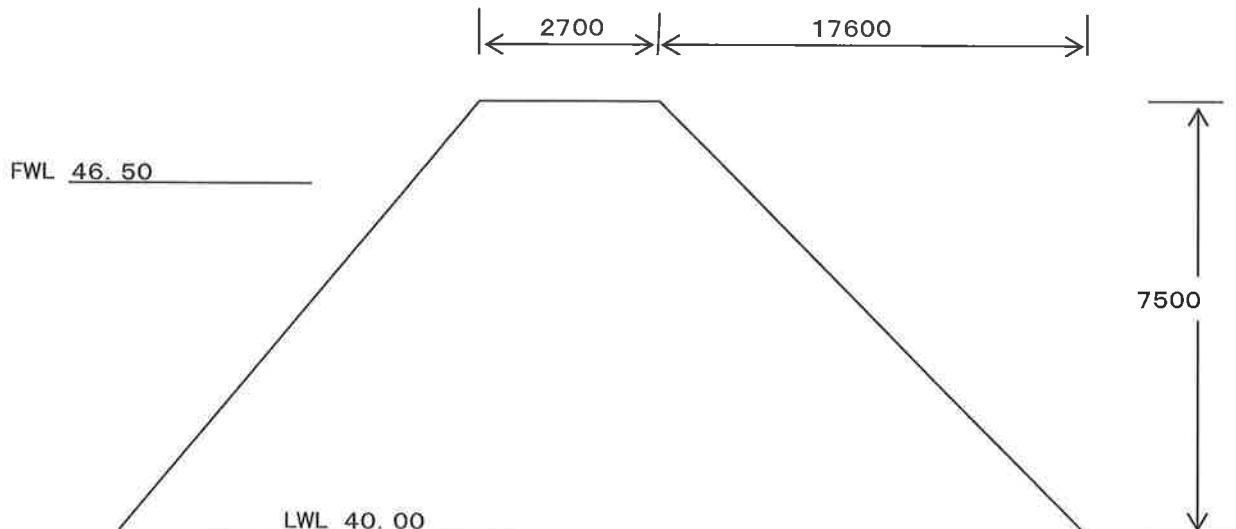
ポンチ図又は写真

項 目		有・無	有りの場合における状況
堤体	漏水	有・無	
	亀裂	有・無	草が繁茂しており調査不可
	後ろ法崩壊	有・無	
	前法浸食	無・無	最大勾配 47 度
	前法保護工の破壊	有・無	該当なし
		有・無	*池内の法面は満水時には、不適当である最低でも土嚢による護岸
		有・無	
洪水吐	亀裂	有・無	
	傾倒	有・無	
	破損	有・無	表面の劣化 鉄筋の露出はない 裏込材の流出
		有・無	*裏ごめ材の補填
取水設備	底樋周辺の漏水	有・無	
	底樋の破損	有・無	
	斜樋の破損	有・無	コンクリートの劣化程度
	ゲート・バルブの破損	有・無	戸当金具が全体的に破損
		有・無	*取水ゲートの止水の処置
