平成20年度

農村防災・災害ボランティア平常時活動 報告書
池田土地改良区 ～下利別地区

点検調査 平成20年4月21日(月)

調査グループ ; 道東グループ

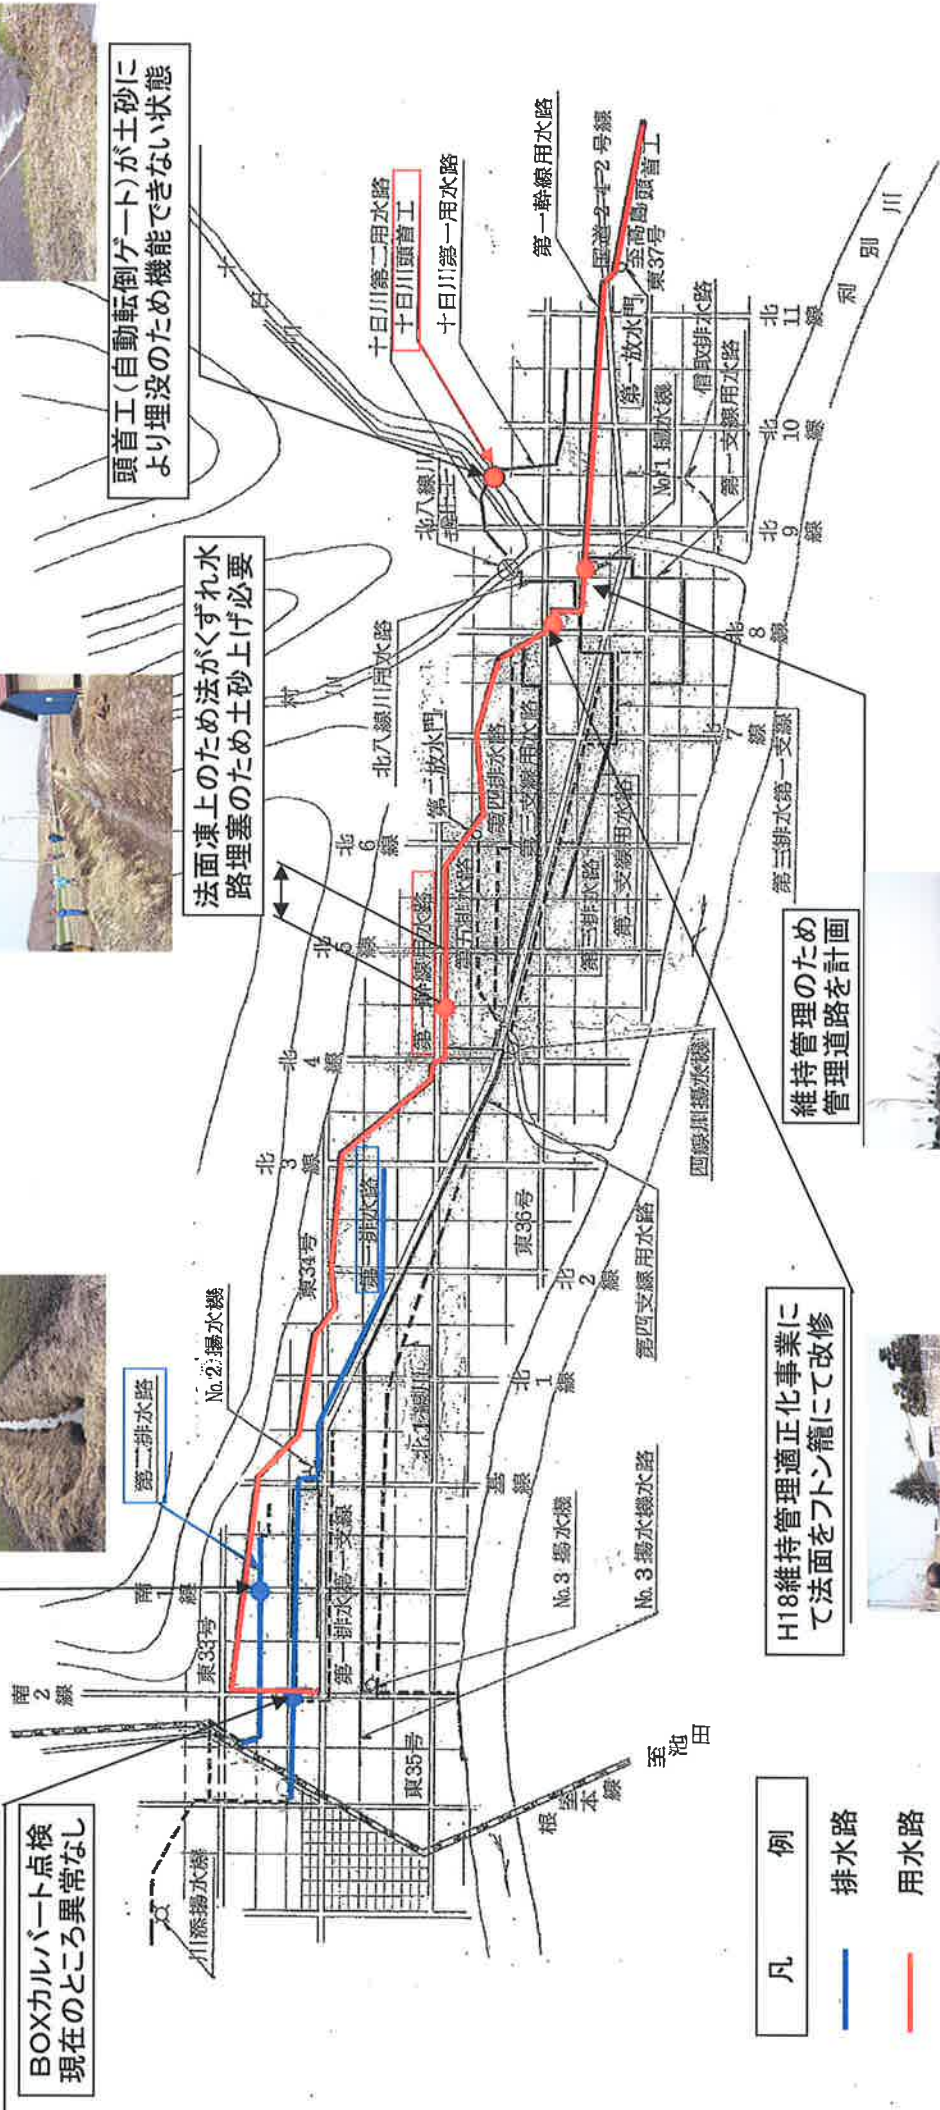
下利別地区用排水路系統図

BOXカルバート点検
現在のところ異常なし

断面点検 現在のところ異常なし

頭首工(自動転倒ゲート)が土砂により埋没のため機能できない状態

法面凍上のため法がくずれ水路埋塞のため土砂上げ必要

H18維持管理適正化事業にて法面をフトン箱にて改修

維持管理のため管理道路を計画
