平成20年度

実証調査（農村災害ボランティア平常時点検）報告書

## 長沼地区 地域現地検討会

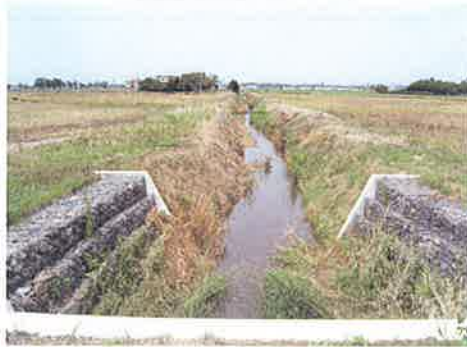
馬追山根排水

| | 項 目 | 有 ・ 無 | 有 り の 場 合 に お け る 状 況 |
|---|---|---|---|
| | 破損 | ⑦ ・ 無 | 土水路であり、全線に亘って法面崩落、瀬・淵の形成が見られる。 |

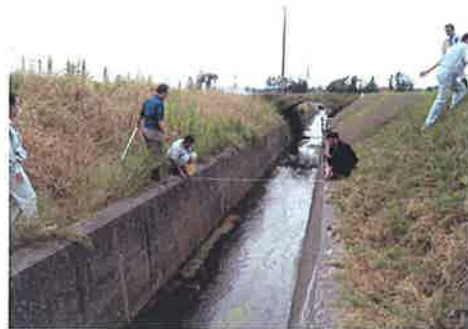
北8号南排水

| | 項 目 | 有 ・ 無 | 有 り の 場 合 に お け る 状 況 |
|---|---|---|---|
| | 破損 | ⑦ ・ 無 | 現場打ちの凭れ擁壁であるが、道路側の背面土圧により起き上がっている。 |
| | 不等沈下 | 有 ・ 無 | 天端の劣化、壁面の剥離等も見られる。 |

| | 点 検 見 回 り 項 目 | 判 定 | | | |
|---|---|---|---|---|---|
| | であるが、道路側の背面土圧と経年変化(土中の変形、破損は不明)によると思われる前傾が各所で発生し、倒壊の恐れがある。 | | | | |

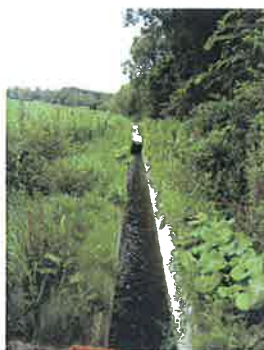
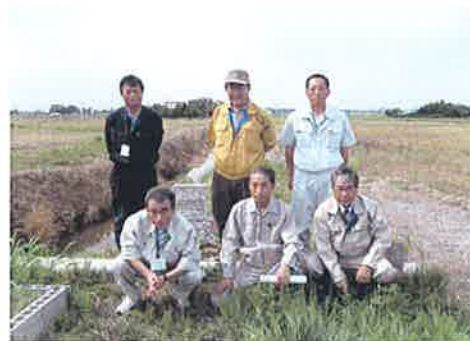
第5支線用水路

| | 項 目 | 有 ・ 無 | 有 り の 場 合 に お け る 状 況 |
|---|---|---|---|
| 付帯施設 | 漏水 | 無 | ※付帯施設として、水路山側に既存の法留（H鋼杭、柵板）とキャッチ排水（V30）が配置されているが、一部で土砂埋塞が見られた。また、全線に亘り枯草木等が排水路内に堆積していた。土砂排除と清掃が必要である。 |

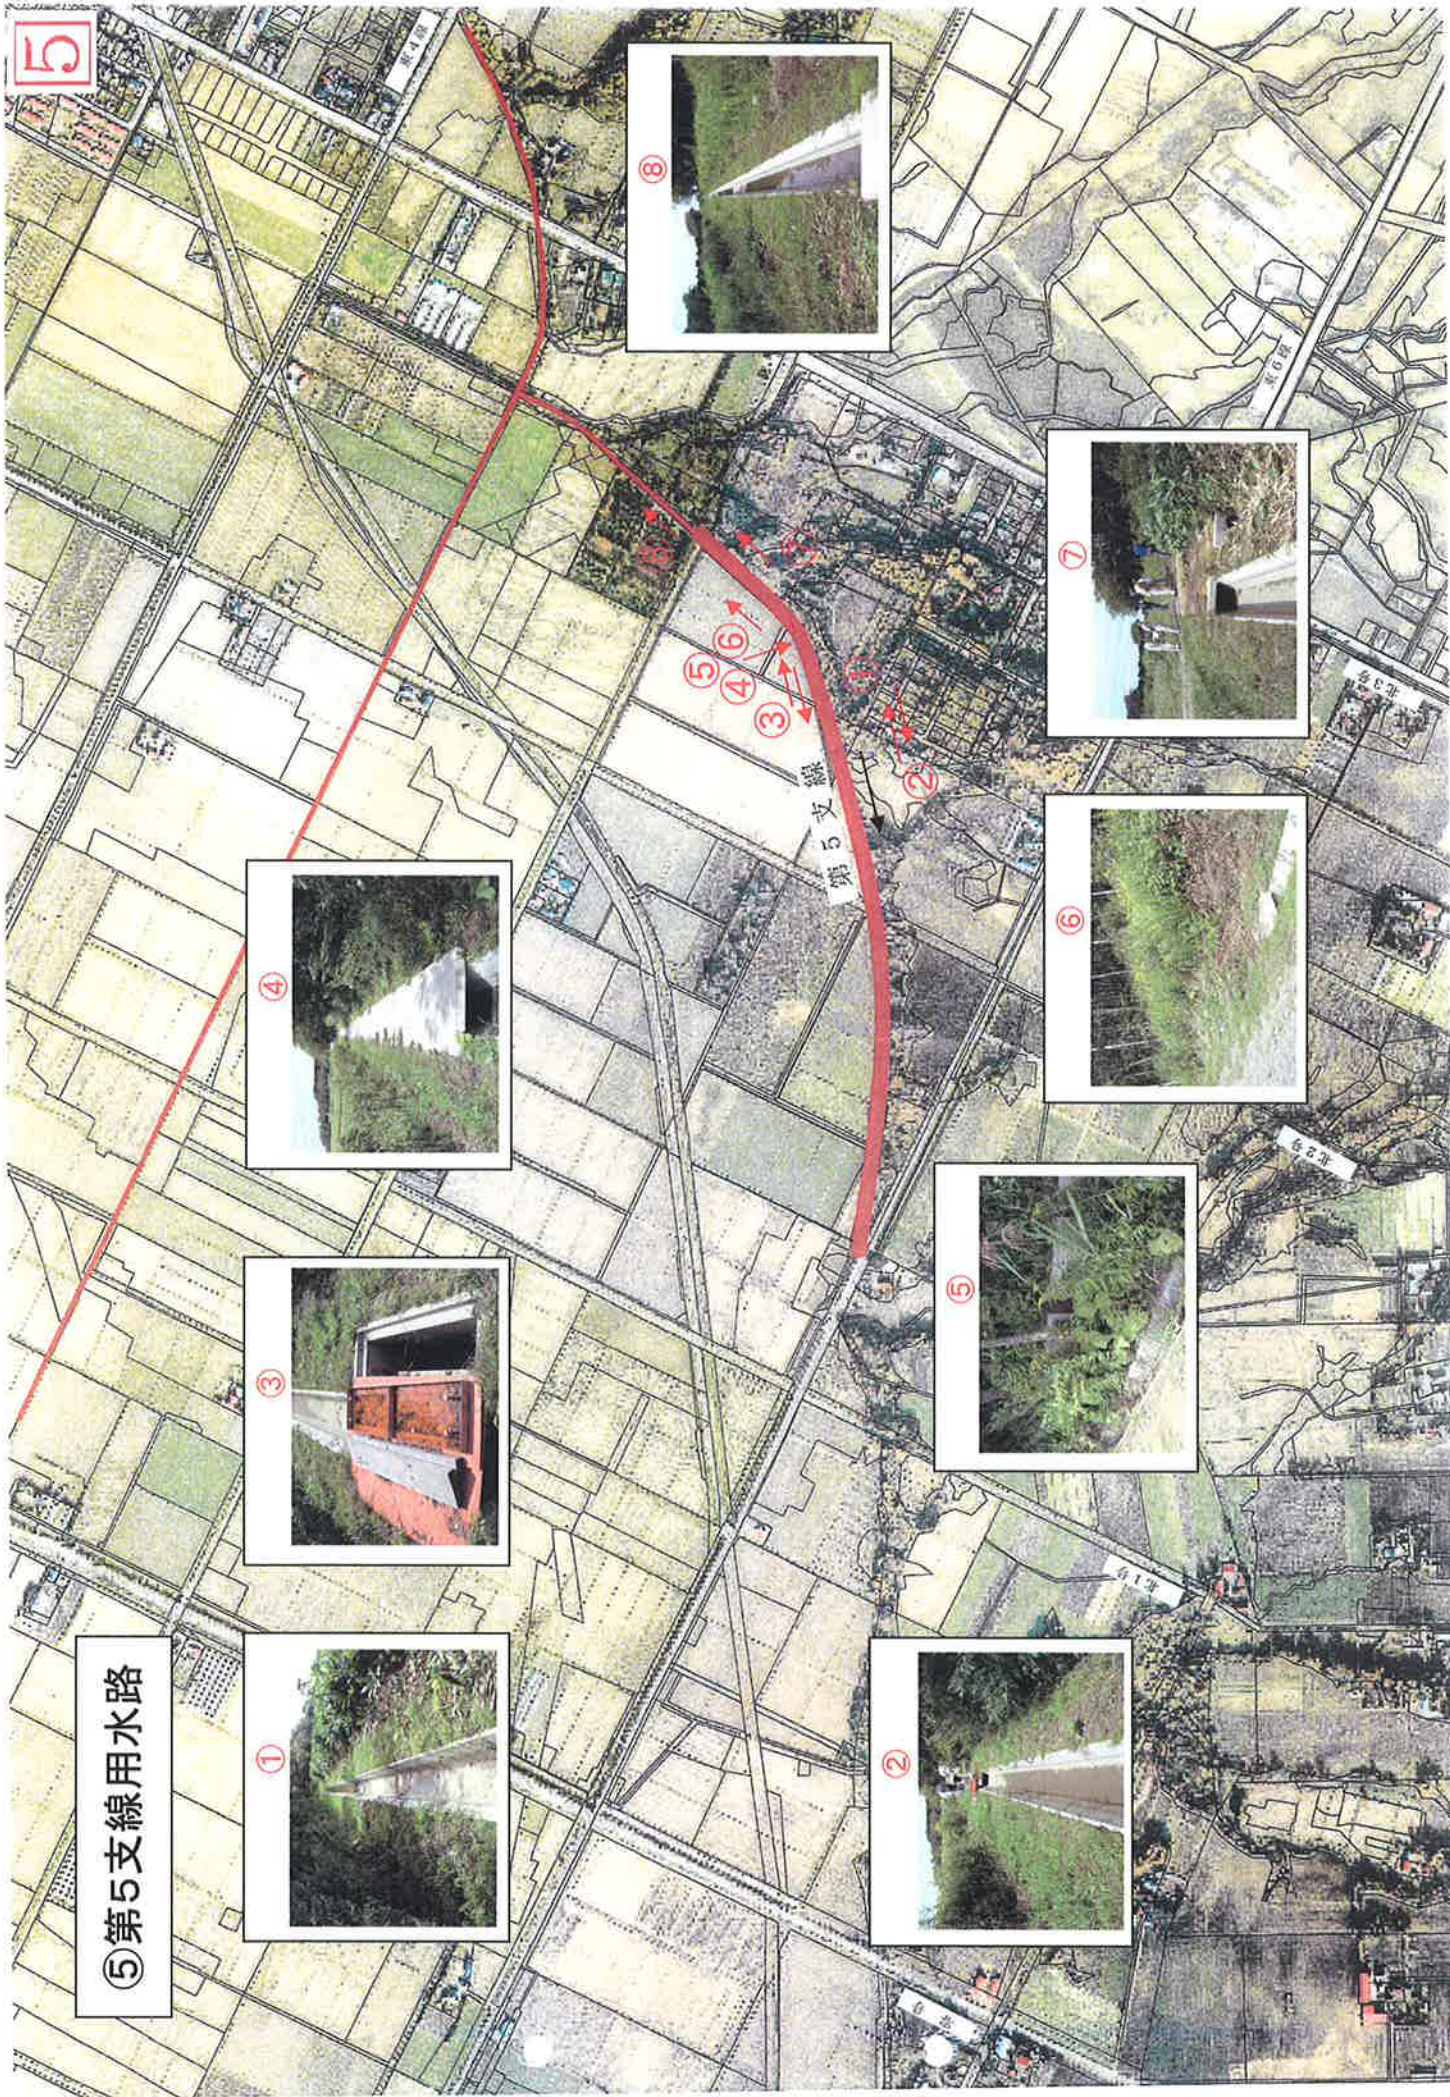
# ⑤第5支線用水路

| | 項 目 | 有 ・ 無 | 有 り の 場 合 に お け る 状 況 |
|---|---|---|---|
| 施設 | 漏水 | 無 | ※ 施設本体は、V40 L=5.0m トラフ装工（点検区間、約 400m）<br>平成16年度施工、東長沼第2地区 担い手育成基盤整備事業で改修済み。 |
