# 平成22年度 農村災害ボランティア平常時点検活動

## 【旭川土地改良区】

用水路の名称 聖台幹線用水路

### 報 告 書

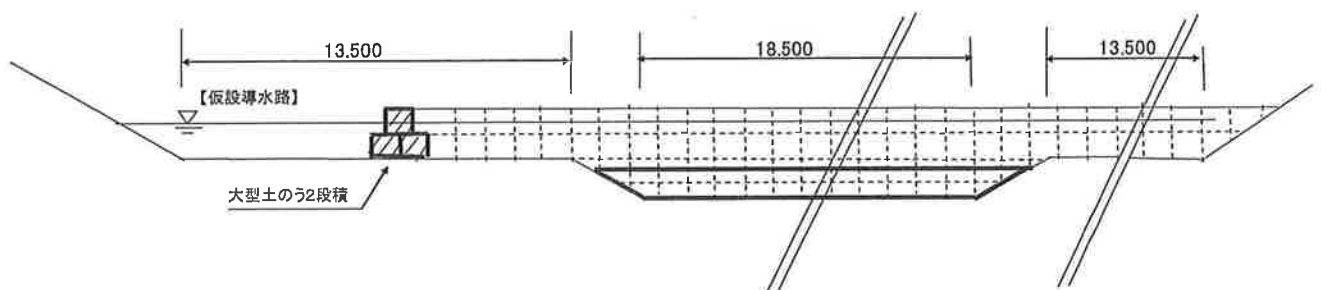
【迂回仮排水路方式のイメージ図】

左岸の高水敷部を流下させるもの。高水敷部に大型土のう2段積みで仮設導水路を設置、この高さで、ゲート上流側を同じく大型土のうで締切する方法。

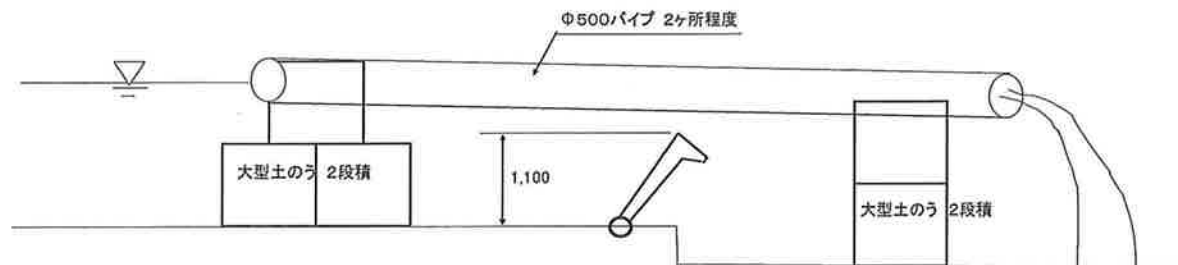
【 全川締切、樋方式のイメージ図 】

上記、迂回仮排水路方式では、締切部の規模が大きくなるので、仮締切りの規模を小さくするため、「樋方式」で流下させる。

- ・ 聖台ダムと聖台頭首工とは、あまり距離がなく、ダム下流の残流域はそれほど大きくないので、聖台ダムに流入する河川水を全量貯水し、頭首工位置での流量を少なくする。
- ・ 残流域からの河川水は、全川締切、樋で流下させる。

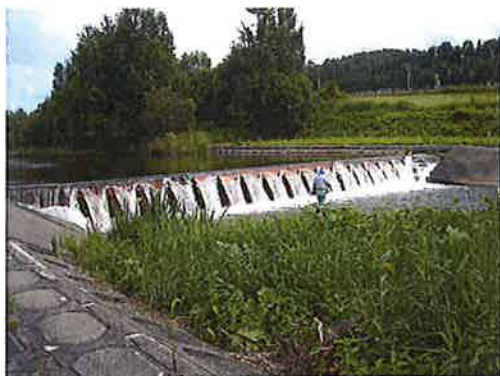
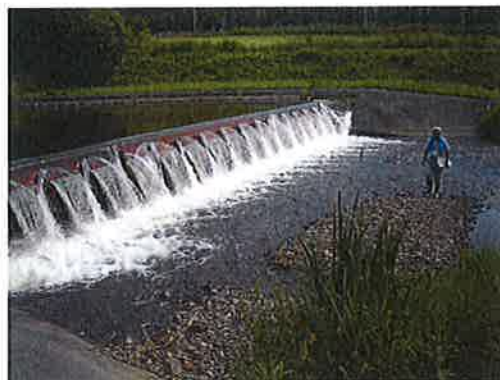
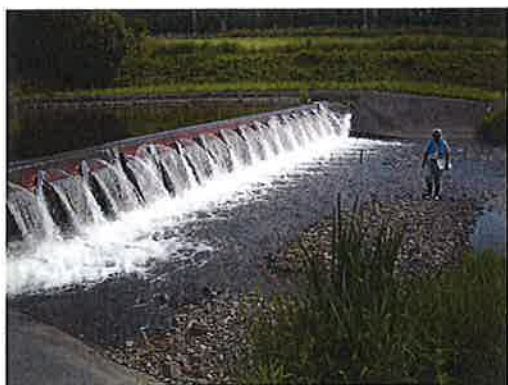
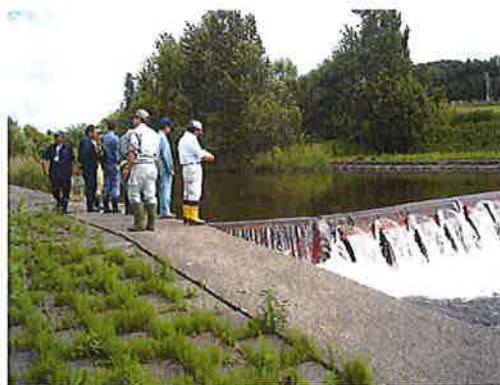
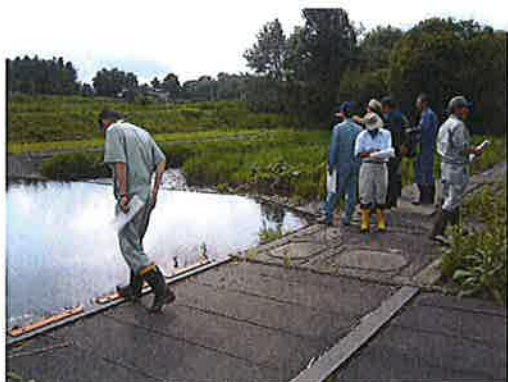
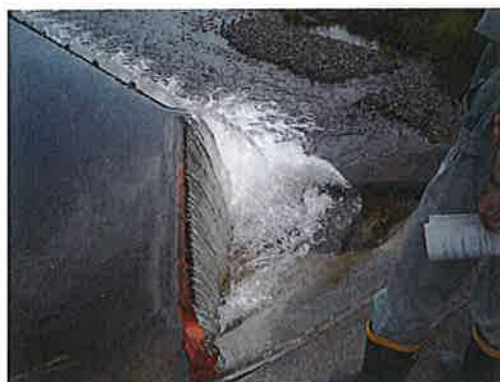
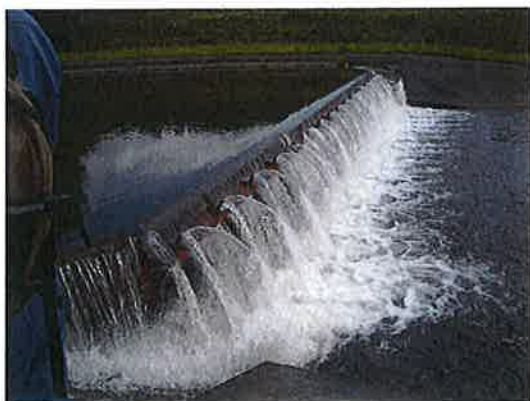
《7月20日の状況》

①洪水吐は、越流していてゲート本体部の“確認はできない”

越流部の水の上からは、扉体部に軽いサビがあるのがわかる。

②下流護床工の右岸側に砂礫等が堆積している。

但し、管理上、特に支障があるものではない。

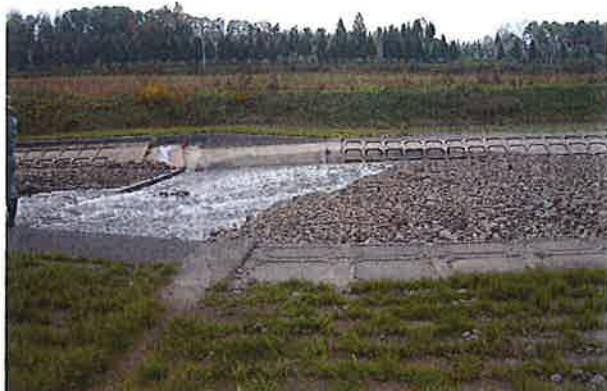
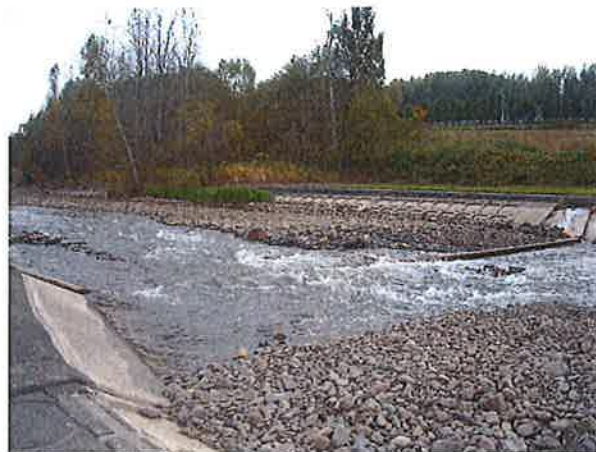
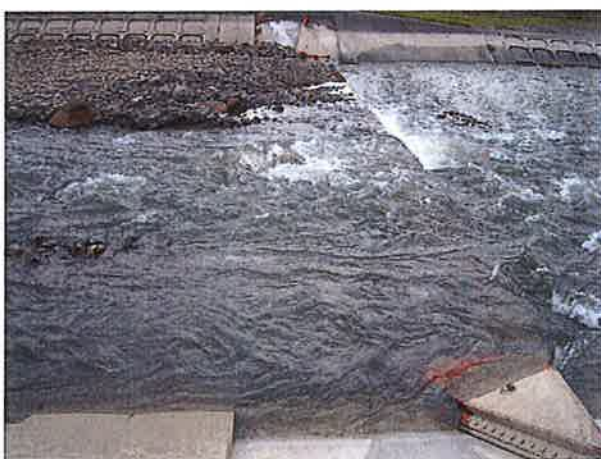
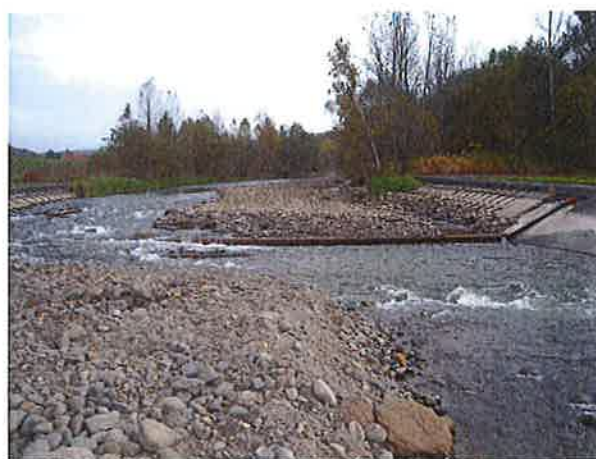
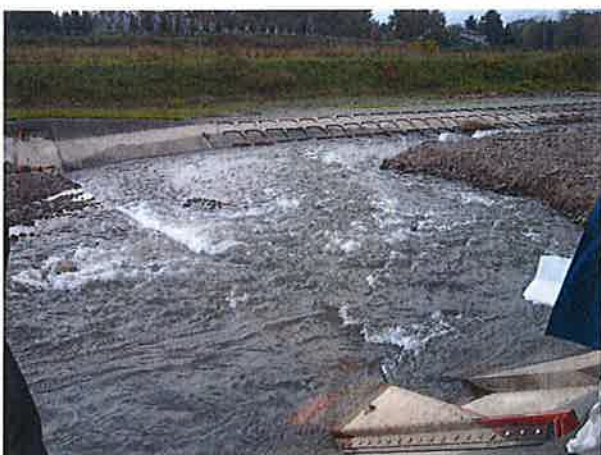
《10月13日の状況》

第1回調査(7/20)後にあった大雨(8/24)の影響か、頭首工の上下流の状況が大きく変化していた。

- ・下流の護床ブロックの右岸側には、土砂が大量に堆積。但し、堆砂表面は、整地した痕跡があった。
- ・前回調査時は堰上げに伴う滞水で上流側の状況については確認していなかったが、左岸側上流に大量の土砂が堆積。表面の状況などからは、今回の出水に伴い堆砂したものと見られる。（下流側の土砂の粒径や色合いから）

①頭首工の上下流の堆砂を排除する必要がある。

現状では、ゲートが埋没し、操作ができなくなるおそれがある。

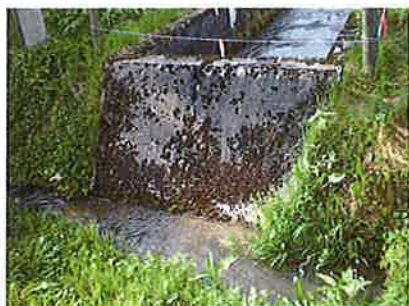
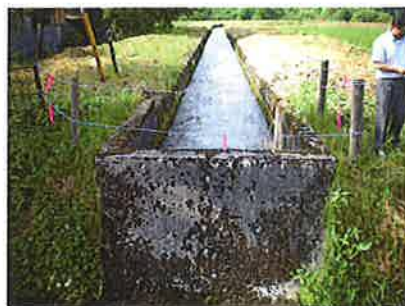
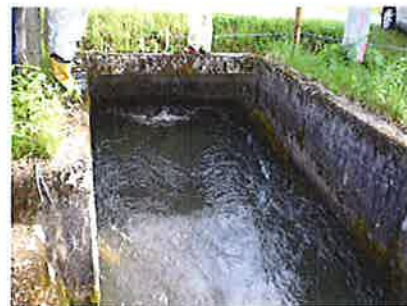
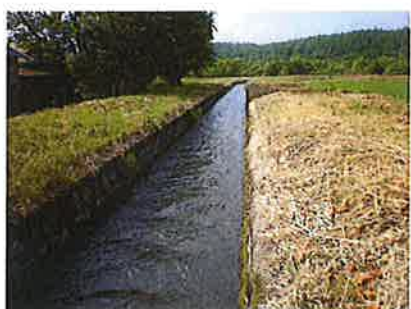
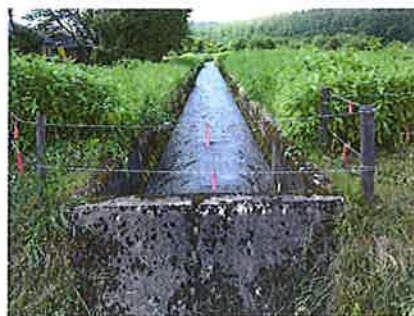
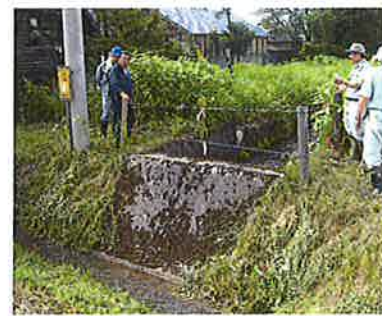
（吐口部）

- ・水平部のボックスカルバートの上面から、約10cmまで滞水していた。  
水平部から漏水があり、地下水位と同じ高さになっていると考えられる。  
(漏水が無ければ、又は、地下水位が高ければ、水位は下流水路高となる。また、漏水位置が底版で、地下水位が低いと水平部はカラになる。なお、漏水部が側壁部にあると仮定すると、水位と同じ高さとなるが、上載荷重を受ける構造であり、側壁部のみの漏水は考え難い。)
- ・下流の吐口の傾斜部の砂利が堆砂していた。上流の呑口の傾斜部には、砂利の堆砂は見られなかった。堆砂は、水深約40cmが上端で、サイフォンの傾斜よりも緩勾配であった。かんがい用水の掃流力だけでは、排除しきれていない。

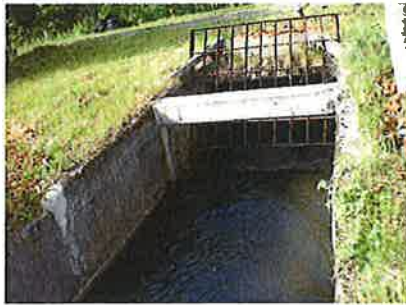
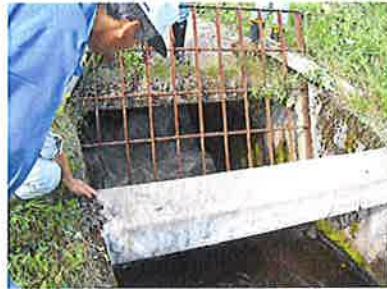
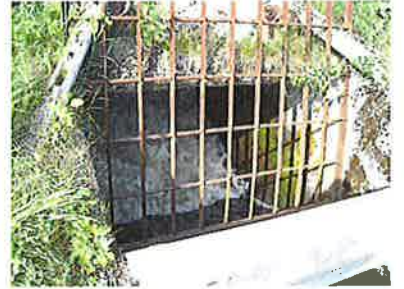
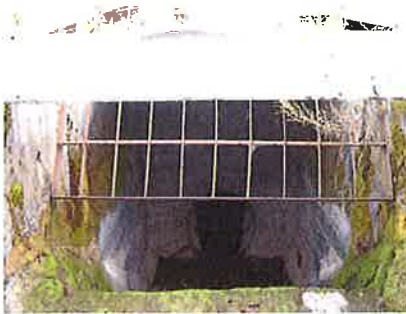
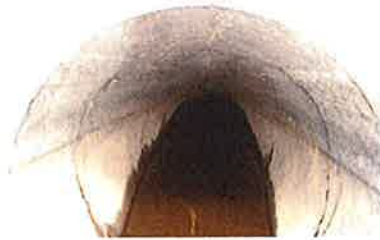
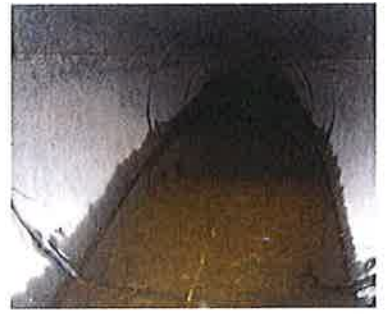
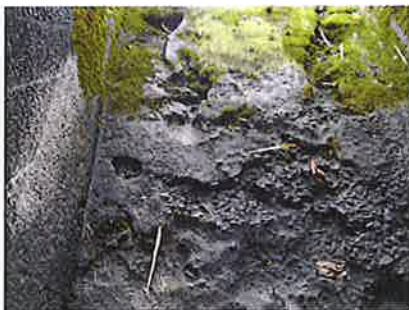
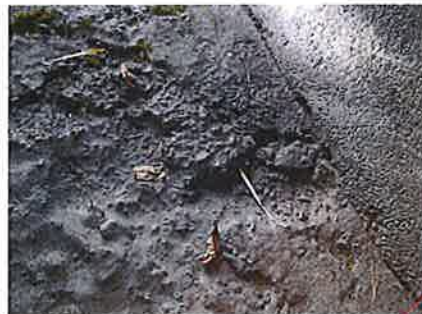
(呑口部)

- ・傾斜している管体部の約3.5本部分（頂点位置で）まで滞水していた。
- ・第1号サイフォンと同じく、水平部に漏水があり、地下水位と同じ高さになっていると考えられる。
- ・一本目の管体部の手前から約60cm付近の全周にクラックがあった。
