平成22年度 農村災害ボランティア平常時点検活動

【 豊 富 町 】

- 点検施設 1. 福永地区排水路
2. 瑞穂地区農道

報 告 書

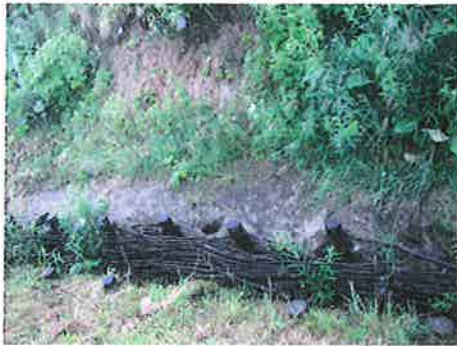
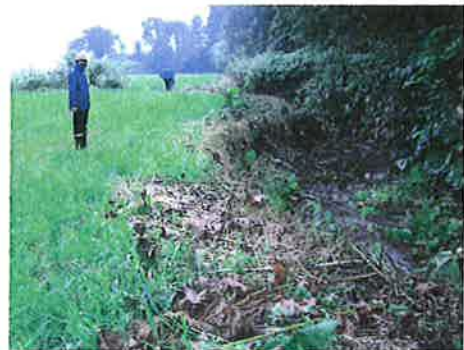
- ・聴き取りによると、本排水路は日常的に流水があるものではなく、降雨時に流れる程度であるが、平成 19 年の大雨により被災し、町単独でシガラ柵渠（200m程度）を整備している。
- ・シガラ柵渠の区間では、柳が植生し、法面は概ね安定し、法止め工としても機能している。（但し、山側法面が一部崩壊している。）
- ・起点部付近のシガラ柵渠の裏込の土砂が一部流出している。また、この部分では、河床洗掘がみられるが、排水路全体は、現在のところ、問題なく機能しており、シガラ柵渠は工法として適切と思われる。
- ・シガラ柵渠の下流区間では、現在のところ、農地の浸食状況はみられない。
- ・シガラ柵渠の上流区間では、一部区間で農地浸食（土水路の幅が広い部分）がある。

- ・右岸部の山側法面に一部崩壊している部分（1カ所）があり、今後の雨の影響により排水路が閉塞するおそれがある。また、河床が洗掘され、裏込めが流出している部分があるので、対策が必要。
- ・上流区間、下流区間とも、土水路であるにも関わらず水路勾配が急であり、異常出水の場合は河床低下及び法面崩壊等の危険性があり、将来的には改修工事の必要がある。

- ・柵渠背面が吸出しを受けている区間は、裏込を補充することで問題ないものと判断される。
- ・河床洗掘の部分は、河床洗掘防止を防ぐため、河床へ籠マット等を敷設することが望まれる。
- ・一部山側法面が崩れている区間は崩壊土砂を排除し、法面を緩勾配に整形する必要がある。

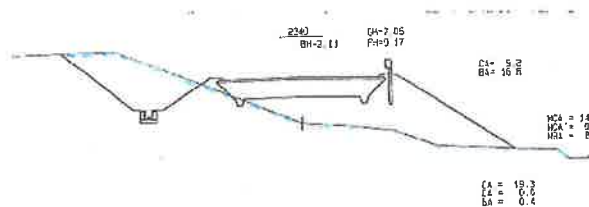
【横断図】

- ・現地調査前の情報では、道路横断施設（ボックスカルバート）があり、その下を水が通り、（土砂の流出等により）農道が移動しているのではとのことであったが、現地には、道路横断施設は設置されていなかった。
- ・丘陵地に向かって左側（以下、同じ）の全面切土法面部の小段部分に湿性植物の繁茂とその湿潤状態の場所に日本ザリガニが生息しているのを確認した。
- ・右側道路盛土部分においては、（道路路面の沈下→路面復旧のため沈下部に補足砂利等の施工により）盛土安定角度以上と考えられるの法勾配（0.6～0.7歩勾配程度）となっているヶ所が確認された。（また、右側斜面には「キレツ」と思われる地表状況を確認した。）
