平成 23 年度 農村防災・災害ボランティア 平常時点検活動

報 告 書

点検施設 天の川幹線用水路、目名第2頭首工、大安在第2頭首工

天の川幹線用水路平常時点検報告書

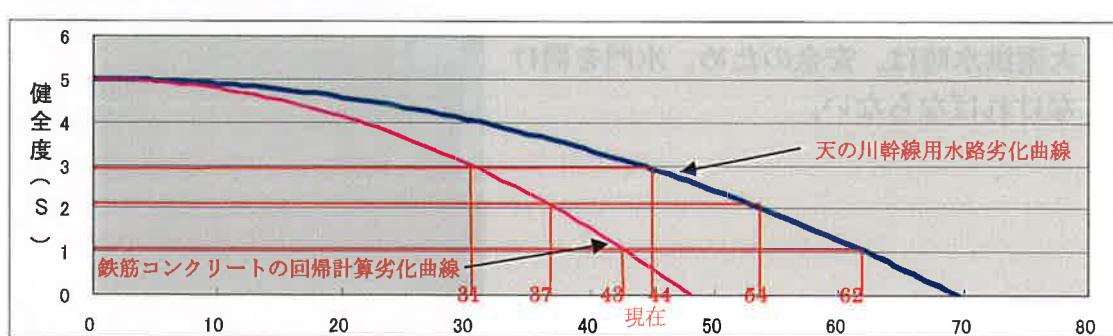
*劣化予測（参考）

鉄筋コンクリート開水路の回帰計算の劣化曲線を参考に、本用水路の劣化曲線を作成した。

これによると、現在健全度S-3の本用水路がS-2となるのは10年後、S-1となるのはさらにその8年後である。（健全度ランクの設定は別添資料「天資-3」）

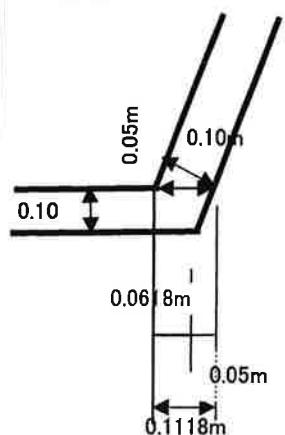
底幅縮小図

$$0.0618 \times 2 = 0.1236$$

パネル厚1cmなので、底幅縮小はコンクリートライニング時の1/10となる

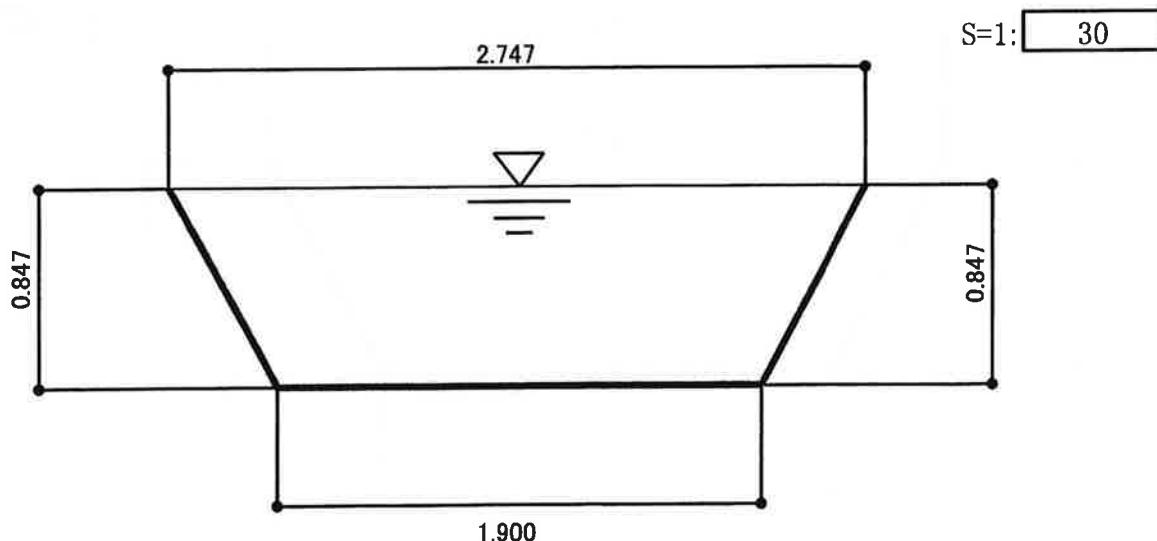
6号開水路の逆算による粗度係数の計算

- ・水路底幅 $B = 1.900 \text{ (m)}$
- ・設計水深 $HT = 0.847 \text{ (m)}$
- ・壁勾配(左) $1:m_1 = 0.500$
- ・壁勾配(右) $1:m_2 = 0.500$
- ・粗度係数(逆算) $n = 0.014214$
- ・水路勾配 $I = 0.0333 \text{ (%)}$
- ・設計通水量 $Q = 1.632 \text{ (m}^3/\text{s)}$

・断面積	$A = H\{2B + (m_1+m_2)H\}/2 =$	1.968 m^2
・潤辺	$P = B + H\{(1+m_1)^{1/2} + (1+m_2)^{1/2}\} =$	3.794 m
・径深	$R = A/P = 1.968 / 3.794 =$	0.519 m
・流速	$V = I^{1/2} \cdot R^{2/3} \cdot 1/n =$	0.829 m/s
・計算通水量	$Q' = I^{1/2} \cdot R^{2/3} \cdot A/n =$	1.632 m^3/s

・等流水深	ニュートンの求根法より	$HT = 0.847 \text{ (m)}$
・等流流速		$VT = 0.829 \text{ (m/s)}$
・限界水深	ニュートンの求根法より	$HC = 0.407 \text{ (m)}$
・限界流速		$VC = 1.907 \text{ (m/s)}$
・流れのタイプ(常流／射流)判定		$HT > HC \therefore \text{常流}$

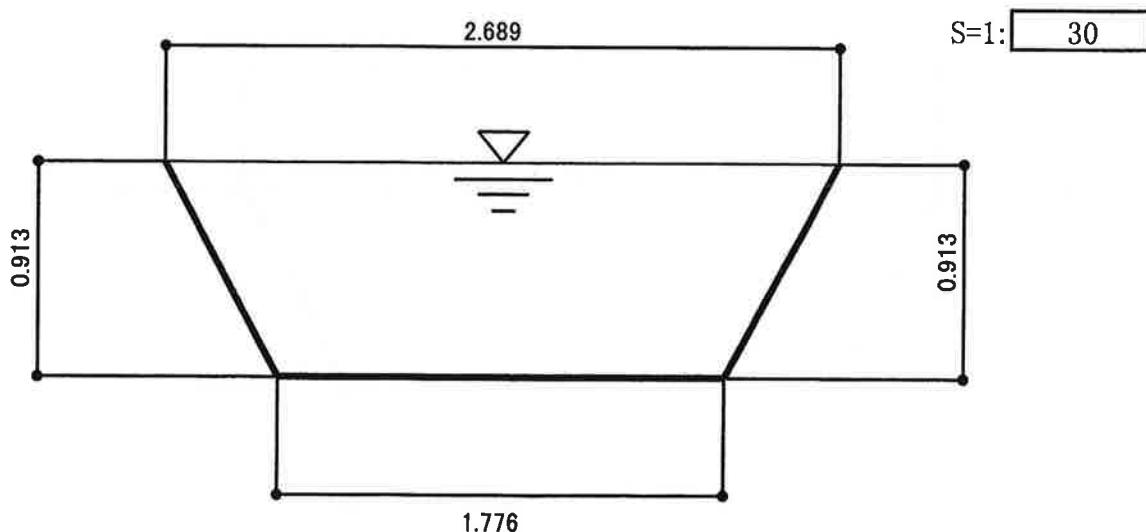
6号開水路に厚さ10cmのコンクリートをライニングした場合の水深計算
水路形状:台形

・水路底幅	$B = 1.776 \text{ (m)}$
・水深	$HT = 0.913 \text{ (m)}$
・壁勾配(左)	$1:m_1 = 0.500$
・壁勾配(右)	$1:m_2 = 0.500$
・粗度係数	$n = 0.015$
・水路勾配	$I = 0.0333 \text{ (%)}$
・設計通水量	$Q = 1.632 \text{ (m}^3\text{/s)}$

・断面積	$A = H\{2B + (m_1 + m_2)H\}/2 = 2.038 \text{ (m}^2)$
・潤辺	$P = B + H\{(1+m_1)^{1/2} + (1+m_2)^{1/2}\} = 3.818 \text{ (m)}$
・径深	$R = A/P = 2.038/3.818 = 0.534 \text{ (m)}$
・流速	$V = I^{1/2} \cdot R^{2/3} \cdot 1/n = 0.801 \text{ (m/s)}$
・計算通水量	$Q' = I^{1/2} \cdot R^{2/3} \cdot A/n = 1.632 \text{ (m}^3\text{/s)}$

・等流水深	ニュートンの求根法より	$HT = 0.913 \text{ (m)}$
・等流流速		$VT = 0.801 \text{ (m/s)}$
・限界水深	ニュートンの求根法より	$HC = 0.424 \text{ (m)}$
・限界流速		$VC = 1.937 \text{ (m/s)}$
・流れのタイプ(常流／射流)判定		$HT > HC \therefore \text{常流}$

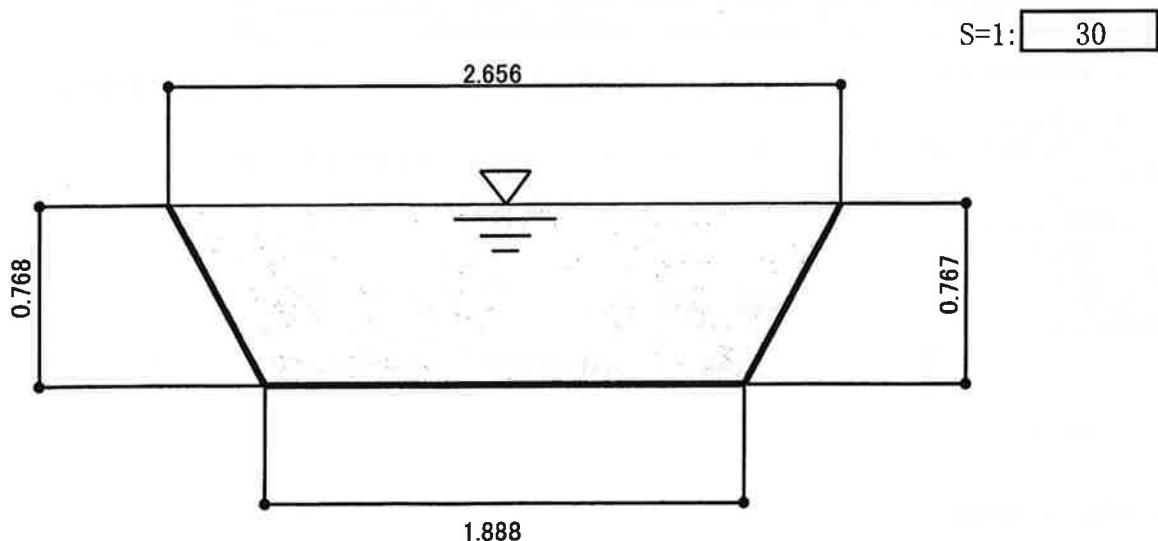
6号開水路にレジンコンクリートパネル(FRPMパネル)を施工した場合の水深計算
水路形状:台形

・水路底幅	$B = 1.888 \text{ (m)}$
・水深	$HT = 0.768 \text{ (m)}$
・壁勾配(左)	$1:m_1 = 0.500$
・壁勾配(右)	$1:m_2 = 0.500$
・粗度係数	$n = 0.012$
・水路勾配	$I = 0.0333 \text{ (%)}$
・設計通水量	$Q = 1.632 \text{ (m}^3\text{/s)}$

・断面積	$A = H\{2B + (m_1 + m_2)H\}/2 = 1.745 \text{ (m}^2\text{)}$
・潤辺	$P = B + H\{(1+m_1)^{1/2} + (1+m_2)^{1/2}\} = 3.605 \text{ (m)}$
・径深	$R = A/P = 1.745 / 3.605 = 0.484 \text{ (m)}$
・流速	$V = I^{1/2} \cdot R^{2/3} \cdot 1/n = 0.937 \text{ (m/s)}$
・計算通水量	$Q' = I^{1/2} \cdot R^{2/3} \cdot A/n = 1.636 \text{ (m}^3\text{/s)}$

・等流水深	ニュートンの求根法より	$HT = 0.767 \text{ (m)}$
・等流流速		$VT = 0.937 \text{ (m/s)}$
・限界水深	ニュートンの求根法より	$HC = 0.408 \text{ (m)}$
・限界流速		$VC = 1.910 \text{ (m/s)}$
・流れのタイプ(常流／射流)判定		$HT > HC \therefore \text{常流}$

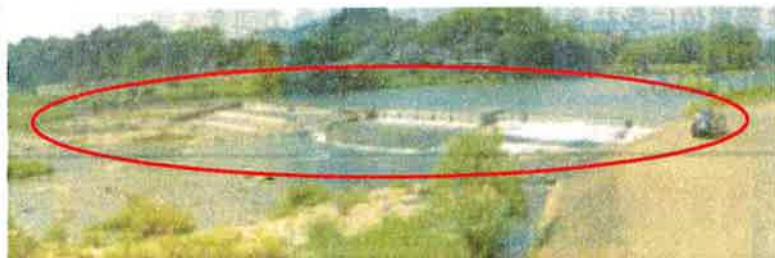
(事業着手前の状況)

築造後40年を経過し、取水堰の自動転倒ゲートの変形により機能が発揮されなかった場合は、洪水時に堤防からの溢水、決壊等により下流域の農地、農業用施設、公用施設の甚大な被害をおよぼす危険性が高い。
