令和6年度 農村防災・災害ボランティア平常時活動

報告書

点検施設：南7号排水路（新篠津村）

篠津中央土地改良区

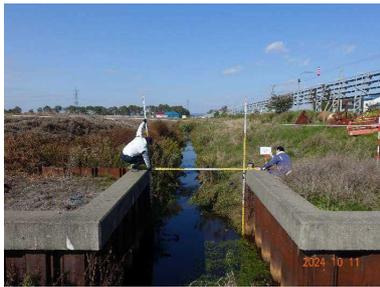
【SP0(排水路状況)】

南7号排水路は、緩勾配で流速が小さく、全体的に滞水、濁りが生じている。水路内には、水草の繁茂、ガマの群生、土砂の堆積が見られるが、大きな支障となる箇所は見られず、概ね通水断面は確保されている。

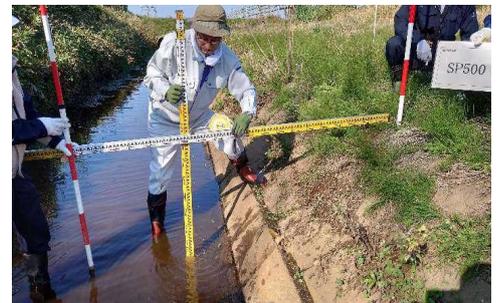
【SP500(コンクリートブロック状況)】

南7号排水路は、土水路で整備されているが、道道中原金沢線改修による排水路移設時に、低水路の道道側法面に蛇カゴ、コンクリートブロックが敷設されている。また、一部に半円の鋼製コルゲート管が敷設されていることが確認された。

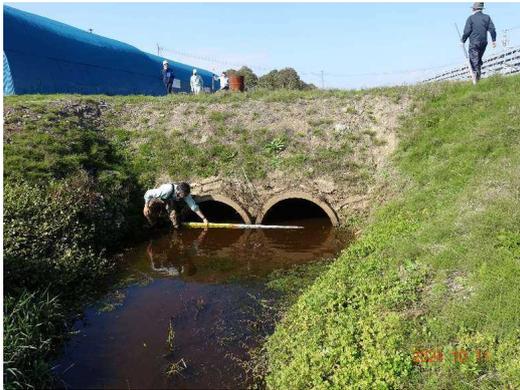
【No.1 横断間(下流側)】

南7号排水路内には、横断管渠工として2連のコンクリート管が4箇所敷設されている。コンクリート管は、経年劣化があるが大きな破損は見られず、躯体の健全性は保たれている。また、全ての横断管渠工で滞水があり、NO.3、NO.4横断管渠工内には10cm～20cm程度の土砂堆積が確認された。

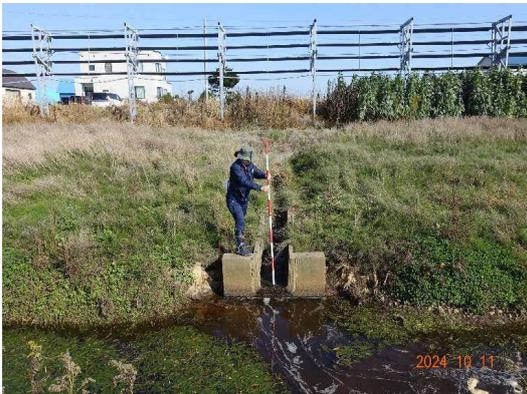
右岸側【SP175.25 流入工】

右岸側からの流入工は、コンクリートの経年劣化はあるが沈下や破損等は見られない。横断函渠工や排水路との高さのクリアランスは確保されており、上流部への逆流や滞水等の悪影響は生じていない。また、左岸側では、函渠工上下流に設置されているSP1,100、SP1,115.8の流入工は、管の一部が水没している状況にある。

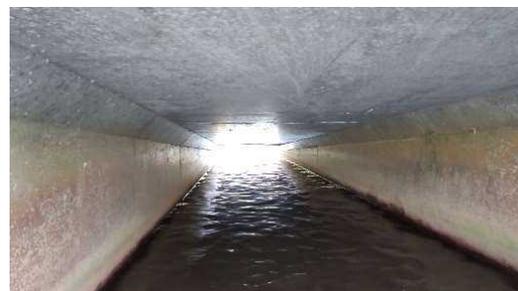
【函渠工内部】

目視できる範囲では、函渠工内部の形状は確保されているが、躯体は下流側左岸方向に沈下している。函渠下流側は110cm程度の滞水が見られ、これによりSP1,100.0とSP1,115.8の流入管の一部が埋没している。

また、目視観測により函渠工内部上面にひび割れ、遊離石灰が確認された。

また、終点部の函渠工は、躯体にひび割れがあるもののコンクリート構造物として重大な損傷とは想定しづらい状況ではあるが、沈下しているため、設置から20年程度の経過ではあるが、地盤条件等を踏まえた上で、排水路機能と耕作道としての機能の両面に支障をきたさないよう経過観察することを推奨する。
