農村防災・災害ボランティア平常時活動

沼ノ沢地区排水路（16番）

（夕張土地改良区）

点検調査報告書

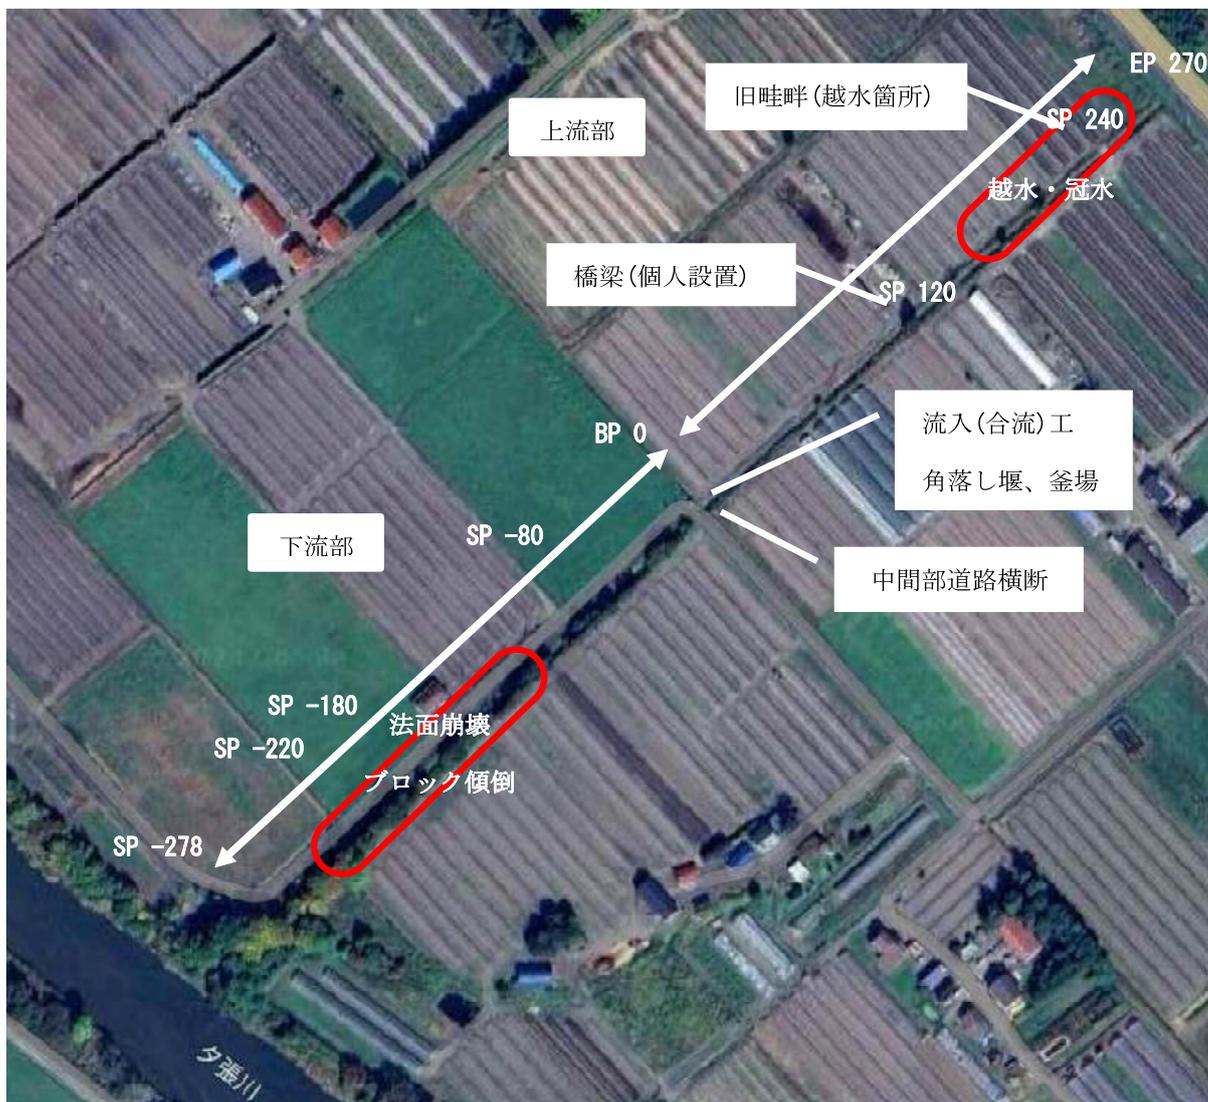
施設の全体写真

本水路は、施設造成時の利用状況から用排水兼用水路としての連結ブロック三面装工で造成された施設であり今回の調査延長は 548m である。

現況は中間部道路横断工を調査起点 BPO として、下流側 SP-80 までは逆勾配であるが SP-80~SP-264 まではやや勾配が急であり切深が深く SP-260~SP-278 間は急流でかごが設置され夕張川へ流入しており、左岸側法面は各所に崩壊及び連結ブロックの傾倒や捲れ、水路脇道路の路肩下がり等が見られる。

上流側は、終点 EP270 までほぼ平坦に近い緩勾配であり、旧畦畔が一部土堰代わりになっているなど、切深が不足し断面狭小となっている箇所がある。また、SP120 付近の耕作橋（個人設置）の護岸は積ブロックが設置されているが、背面洗掘及び水路中央側への前傾が確認され流水の阻害要因の一つとなっている状況である。
