令和7年度 農村防災・災害ボランティア平常時活動

報告書

点検施設： 蕨岱26線排水路（当別町）

篠津中央土地改良区

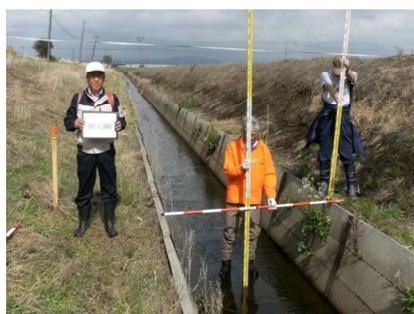
SP1600 排水路状況

SP1500	C型装工	1.30(1.30)	1.90(1.838)	1.00(0.958)	なし	左 \wedge 10cm傾斜	なし	なし	特に異常なし	特に異常なし	なし	-	-	
SP1600	C型装工	1.25(1.30)	1.84(1.838)	1.00(0.958)	なし	左 \wedge 7cm傾斜	3cm	なし	特に異常なし	特に異常なし	なし	-	-

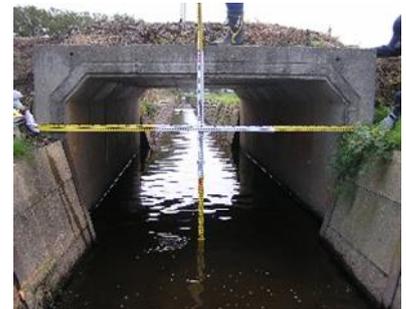
No1函渠工 (SP175.1-182.1)

土砂堆積0.17m

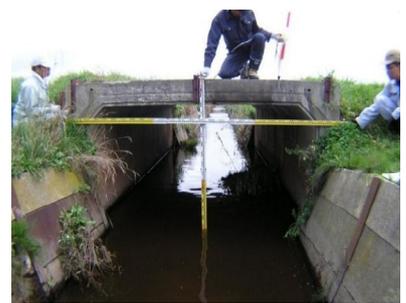
No2函渠工 (SP430.5-437.5)

土砂堆積0.21m

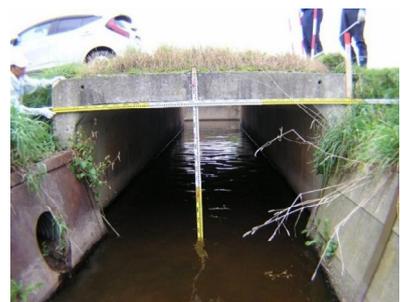
No3函渠工 (SP546.08-558.08)

土砂堆積0.20m

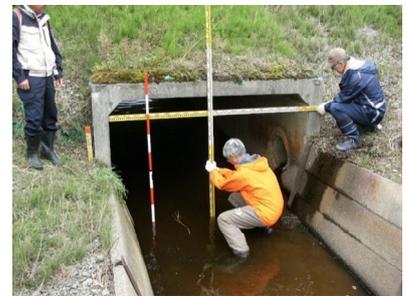
No7函渠工 (SP1107.85-1121.35)

土砂堆積0.23m

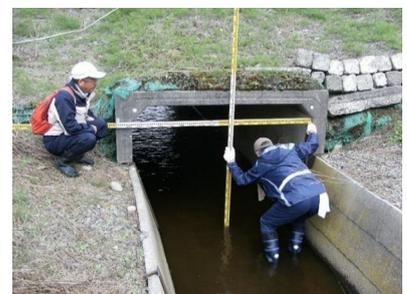
No8函渠工 (SP1340.65-1352.65)

土砂堆積0.23m

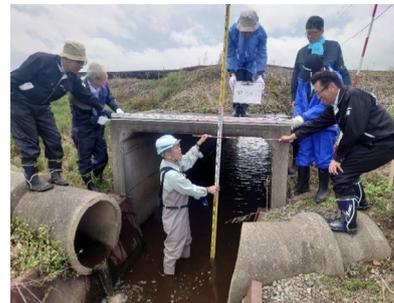
No9 函渠工 (SP1670.35-1682.35)

上流水深0.20m、下流水深0.16m、上流土砂堆積0.00m、下流土砂堆積0.10m、
 柵渠底と函渠工底の差H=0.10m、函渠工内異常なし

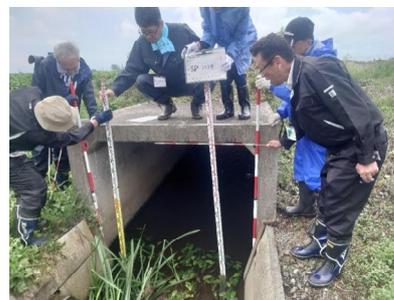
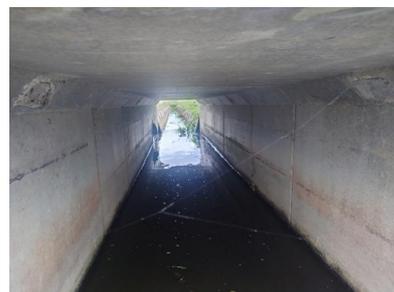
No10 函渠工 (SP2130.55-2141.05)

上流水深0.27m、下流水深0.30m、上流土砂堆積0.10m、下流土砂堆積0.00m、
 柵渠底と函渠工底の差H=0.26m、函渠工内異常なし

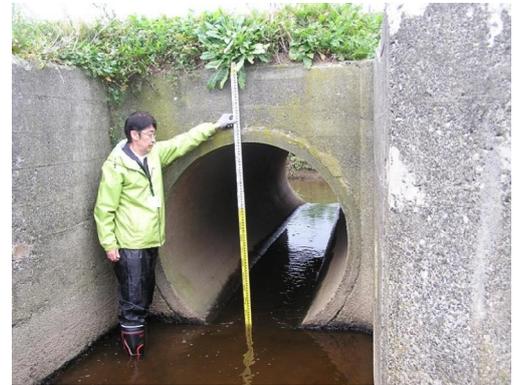
起点部樋門工 (SP0)

各流入工は、コンクリート等の経年劣化はあるが沈下や破損等は見られず、横断函渠工や排水路との高さのクリアランスは確保されており、上流部への逆流や滞水等の悪影響は生じていない。また、起点部樋門工、合流工においても経年的な変化はあるものの、沈下や破損等は見られなかった。

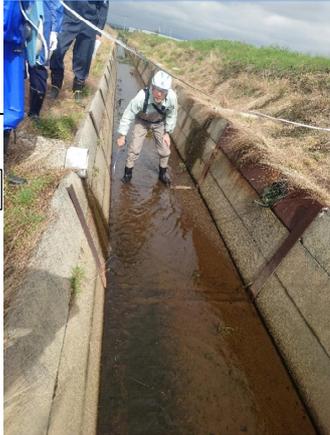
測点、部位	SP1700-1790	測点、部位	SP1906
調査の内容	水草繁茂状況	調査の内容	柵渠傾斜状況
状況等	SP1700-1790間水草繁茂(上流側)	状況等	柵渠底が左右で0.08mほど左に傾いていた。 SP1980においても同様に0.07m左に傾いていた。

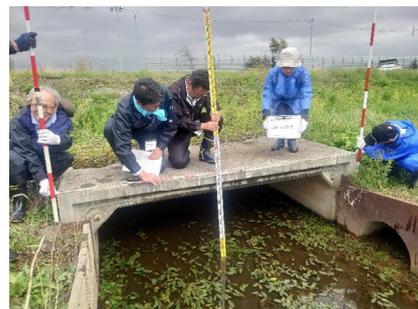
横断函渠工（点検終点上流側管渠工）（点検区域外）

上流水深0.85m、下流水深0.75m、上流土砂堆積0.70m、下流土砂堆積0.35m、

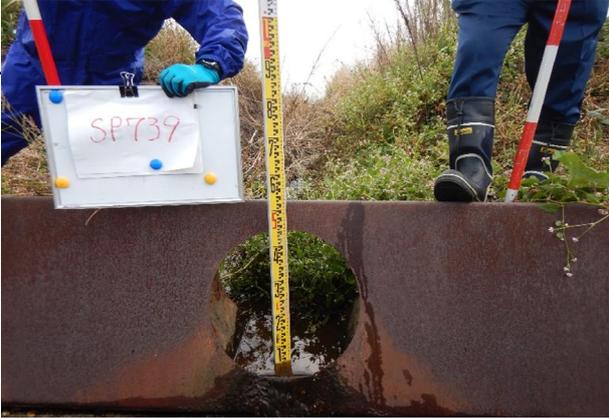
<table border="1" style="width: 100%; border-collapse: collapse;"> <tr> <td style="width: 15%;">測点、部位</td> <td>SP.739流入工</td> </tr> <tr> <td>調査の内容</td> <td>排水路流入管状況調査</td> </tr> <tr> <td>状況等</td> <td>側壁右側落口工φ450</td> </tr> <tr> <td colspan="2" style="text-align: center;">

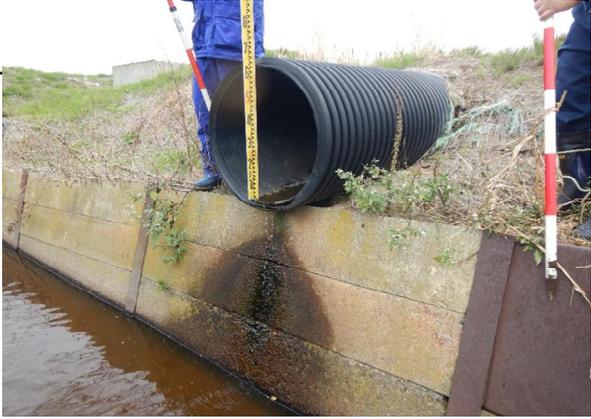
<table border="1" style="width: 100%; border-collapse: collapse;"> <tr> <td style="width: 15%;">測点、部位</td> <td>SP.919流入工</td> </tr> <tr> <td>調査の内容</td> <td>排水路流入管状況調査</td> </tr> <tr> <td>状況等</td> <td>側壁右側暗落口工φ600</td> </tr> <tr> <td colspan="2" style="text-align: center;">

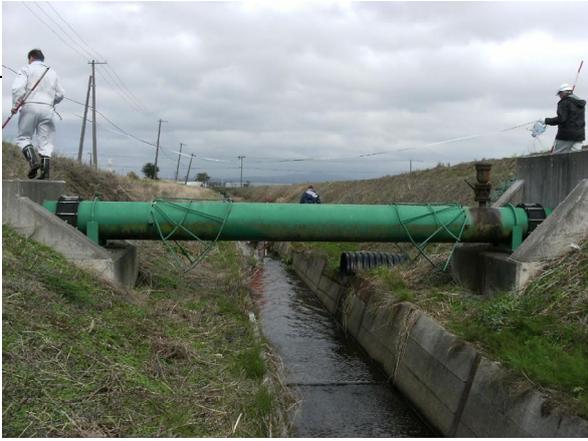
このほか、用水路横断工の水管橋については、目視で点検を行った結果、異常は見られなかった。なお、サイホン2箇所については、地下工作物のため確認できなかった。

<table border="1" style="width: 100%; border-collapse: collapse;"> <tr> <td style="width: 15%;">測点、部位</td> <td>SP1467.40水管橋</td> </tr> <tr> <td>調査の内容</td> <td></td> </tr> <tr> <td>状況等</td> <td>No3用水路横断工 SP1467.40水管橋全景①下流→上流</td> </tr> <tr> <td colspan="2" style="text-align: center;">
